**51 Rue d'Italie**  
**Aix-en-Provence 13100**

**Rapport d'expertise appartement R+4**

**Demandeur :**  
CITYA

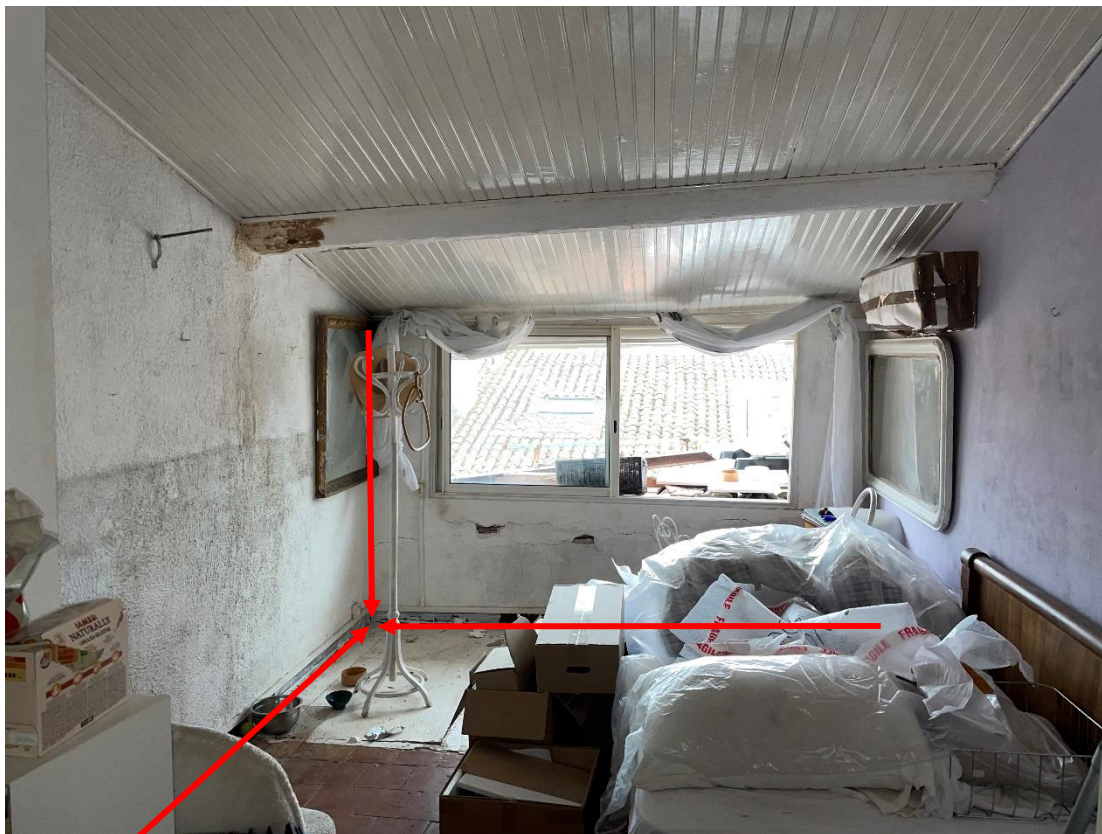
*Vue globale de l'extension*

**Anomalie rencontrée :** Lors de notre visite nous avons relevé plusieurs anomalies structurelles. Tout d'abord il est flagrant que le logement a subi une extension sur la toiture. L'extension penche nettement du côté gauche. Le mur de façade présente une fissure horizontale sur toute sa longueur ainsi qu'une fissure oblique allant de l'angle de la menuiserie jusqu'au coin droit du logement. Le mur de gauche présente une fissure verticale longeant l'angle formé par le mur et le poteau.

**Cause :** Une mauvaise réalisation lors de l'extension, le temps et des infiltrations d'eau sont la source de ces désordres. L'extension semble reposer sur la structure de la toiture qui n'est pas dimensionnée pour accueillir un ouvrage de cette envergure. Sous le poids de l'extension, les éléments porteurs tels que les poutres ont fléchi et ont fait apparaître ces fissures. Il apparaît clairement que les fissures sont liées au fléchissement de la structure porteuse.

**Actions préconisées :** Nous préconisons la réalisation de deux sondages destructifs sur le mur de façade ainsi que sur le mur adjacent afin de pouvoir observer la structure de la charpente et déterminer d'où provient le désordre.

Nous déterminerons post sondage les actions à mener.

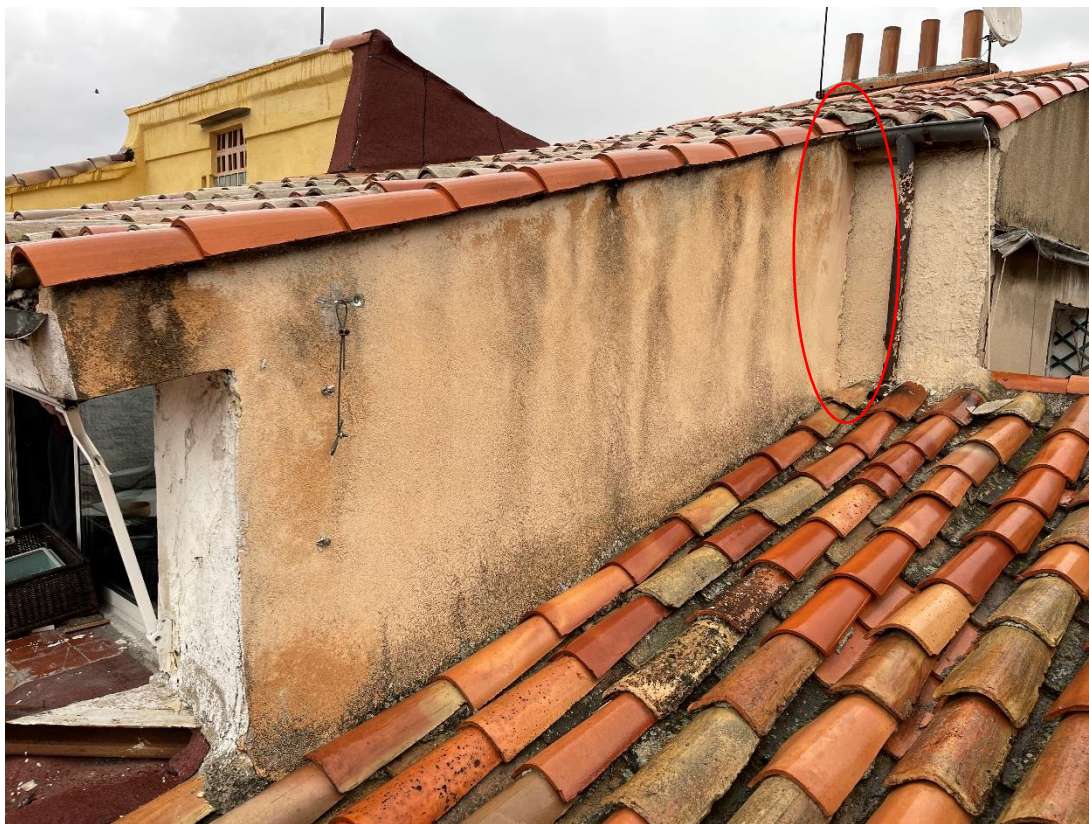
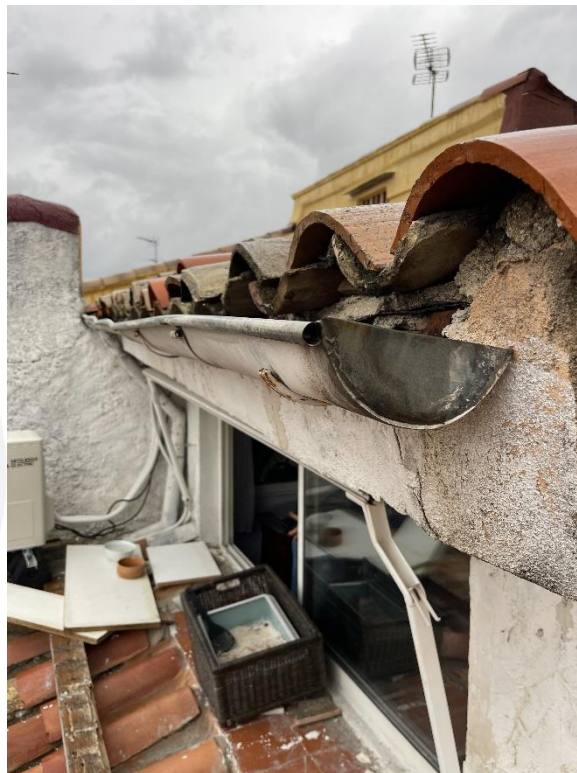
**Anomalie rencontrée :** Nous avons constaté une toiture en mauvais état qui présente des traces d'infiltration d'eau. La fissure du mur gauche est également visible part l'extérieur. Nous constatons que la gouttière n'évacue plus correctement l'eau et semble se déverser sur le mur de façade.

**Cause :** La toiture étant ancienne et n'ayant pas été entretenue, elle s'est dégradée. La gouttière s'est mise à pencher suite au mouvement de l'extension et est obstruée par des décombres.

**Actions préconisées :** Comme demandé précédemment, les sondages dans les murs de l'extension permettront de déterminer l'état de la charpente et les actions à mettre en œuvre. La toiture sera à rénover et la gouttière devra également être remplacée.
