51 Rue d'Italie  
Aix-en-Provence, 13100

Expertise des caves de l'immeuble

Nos Réf : A24-1047

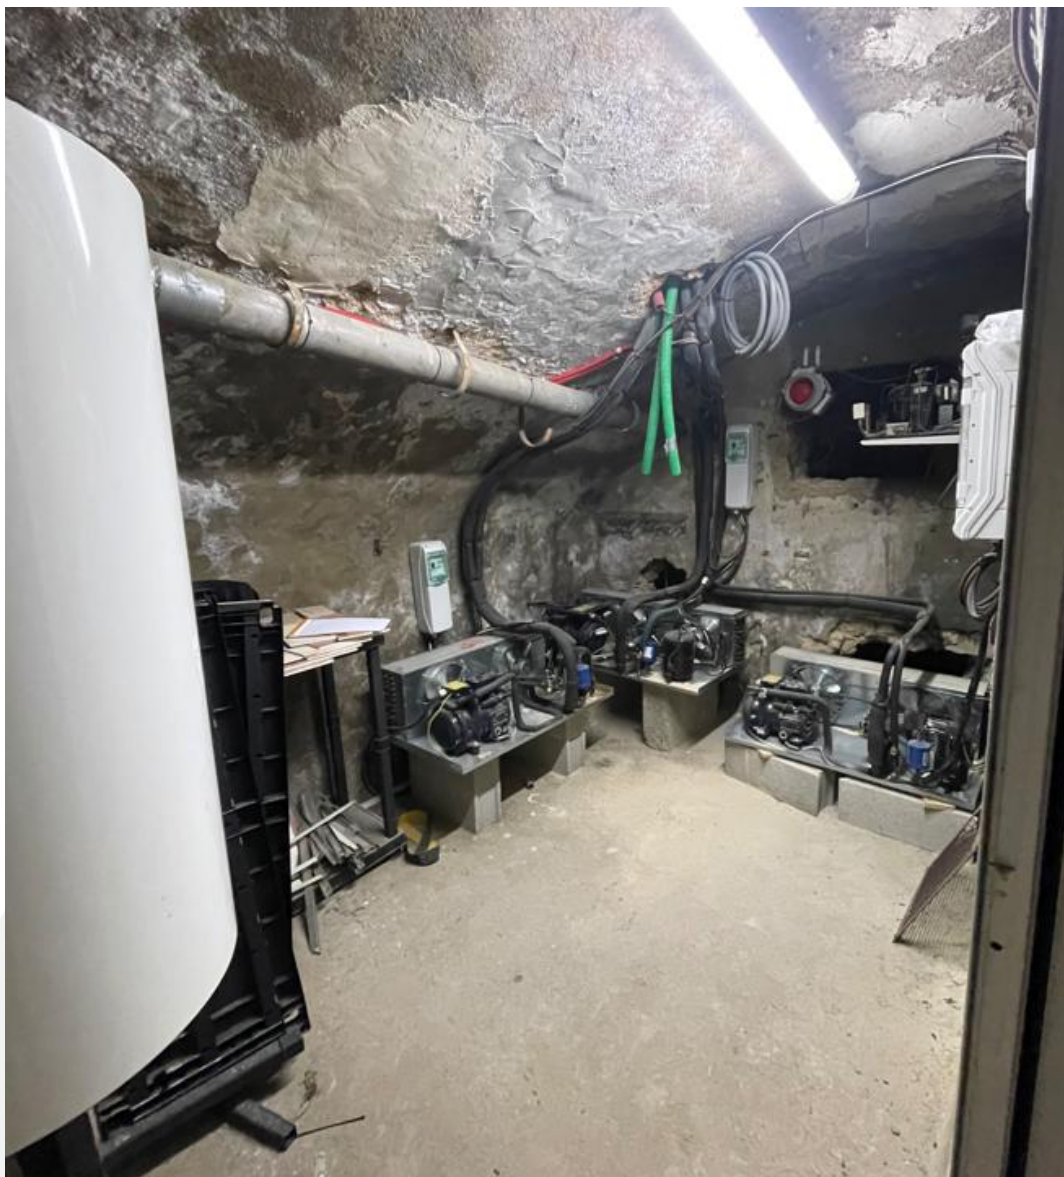
Cette cave, qui abrite des installations techniques liées à l'établissement de restauration situé au-dessus, a fait l'objet de modifications structurelles pour l'installation d'équipements techniques de ventilation et d'alimentation.

Des ouvertures ont été réalisées il y a environ deux ans dans le mur de séparation de la cave donnant sur l'extérieur, afin de permettre le passage d'un système d'extraction d'air et de ventilation des caves. Ce mur, construit en pierre et d'une épaisseur d'environ 30 cm, joue uniquement un rôle de cloisonnement et ne contribue pas à la reprise des charges structurelles de l'édifice.

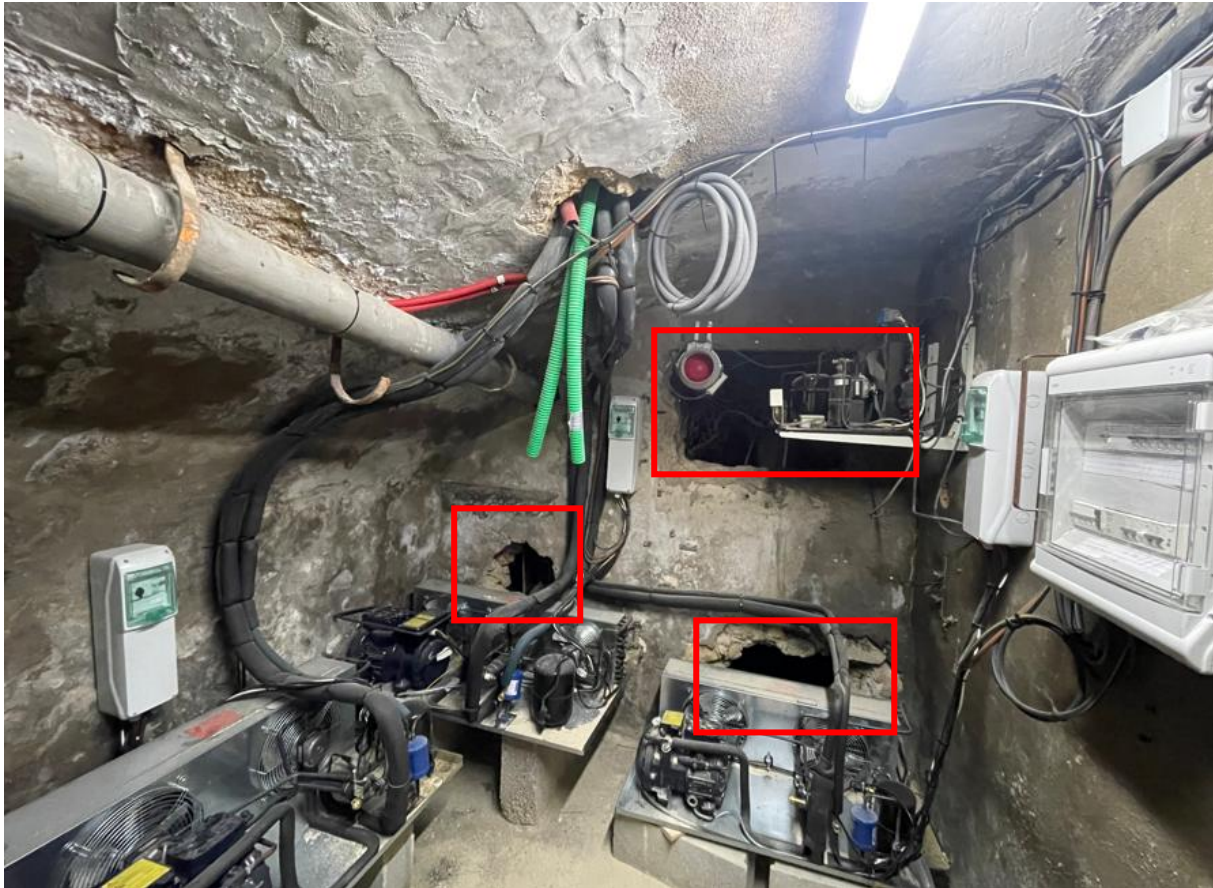
Figure 1 : Ouvertures mur de séparation cave

Après observation, ces ouvertures ne présentent aucun risque structurel. En effet, la stabilité de l'ensemble est assurée par la voûte perpendiculaire au mur, qui reprend les charges des niveaux supérieurs. Cette configuration permet de garantir que les modifications effectuées n'ont pas compromis l'intégrité du bâtiment.

Une reprise des enduits est néanmoins nécessaire en raison des dégradations causées par le temps et les interventions successives. Leur réfection permettra non seulement d'améliorer l'aspect esthétique des parois, mais aussi de protéger la maçonnerie en pierre contre d'éventuelles infiltrations et dégradations supplémentaires.

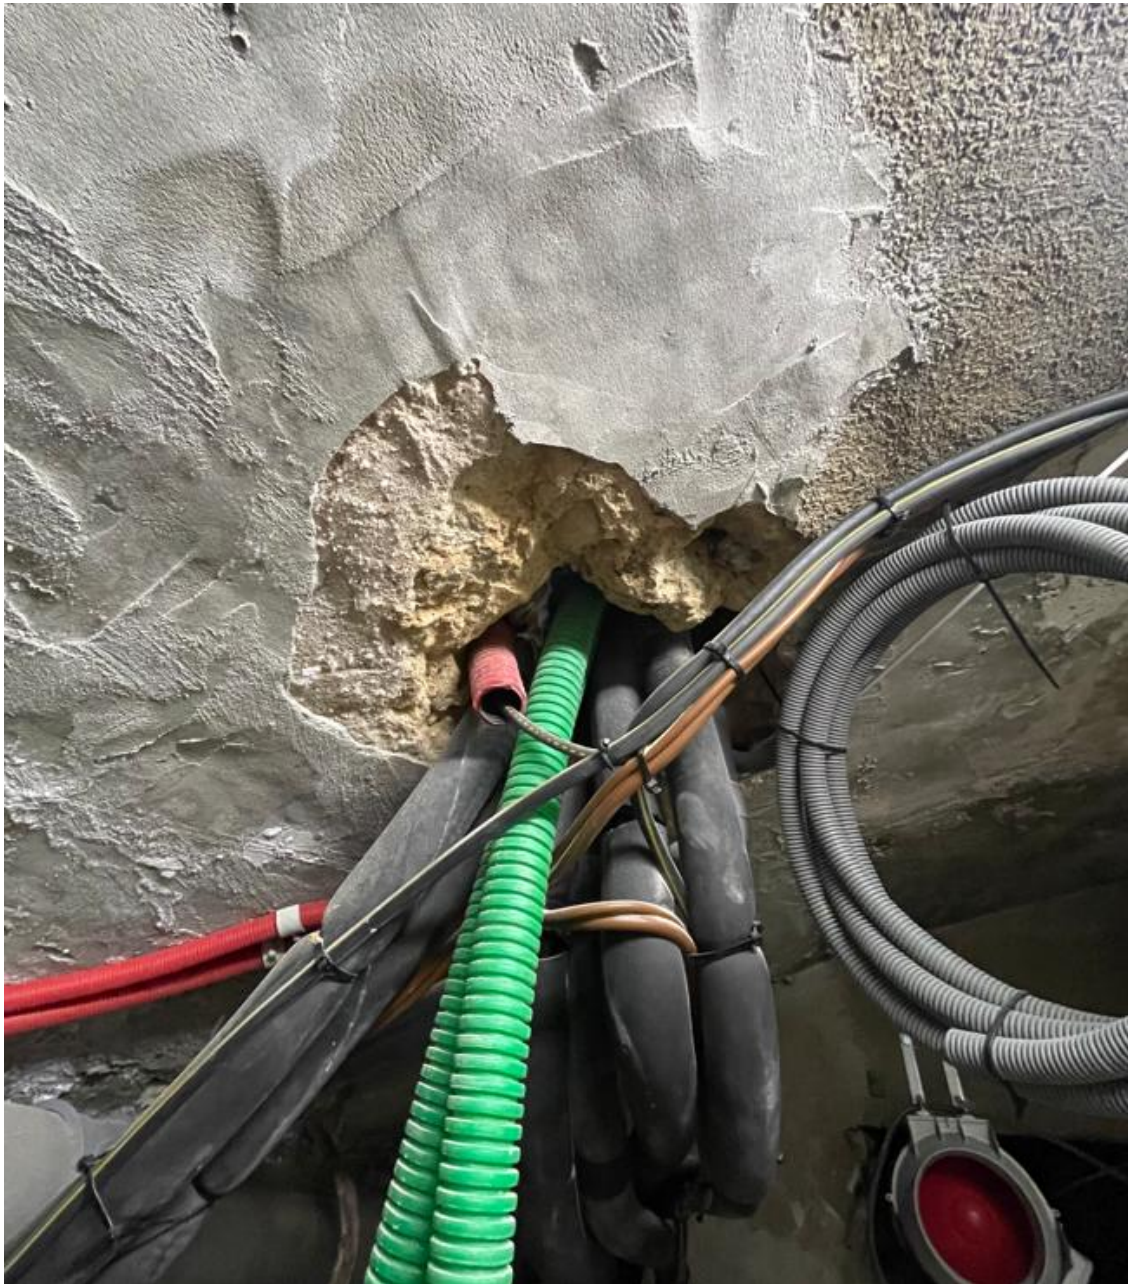
De plus, un percement a été réalisé dans la voûte pour le passage de câbles menant à la cuisine de l'établissement situé au-dessus, comme l'illustre la photo ci-dessous.

*Figure 2 : Ouverture dans voûte*

Après une observation générale de la cave ainsi que de la zone concernée à l'étage supérieur, aucune dégradation n'a été constatée. Cela indique que cette modification n'a pas engendré de désordres structurels et ne nécessite donc pas de solution de renforcement.

Cependant, de la même manière que pour les autres parties de la cave, une reprise des enduits est recommandée.

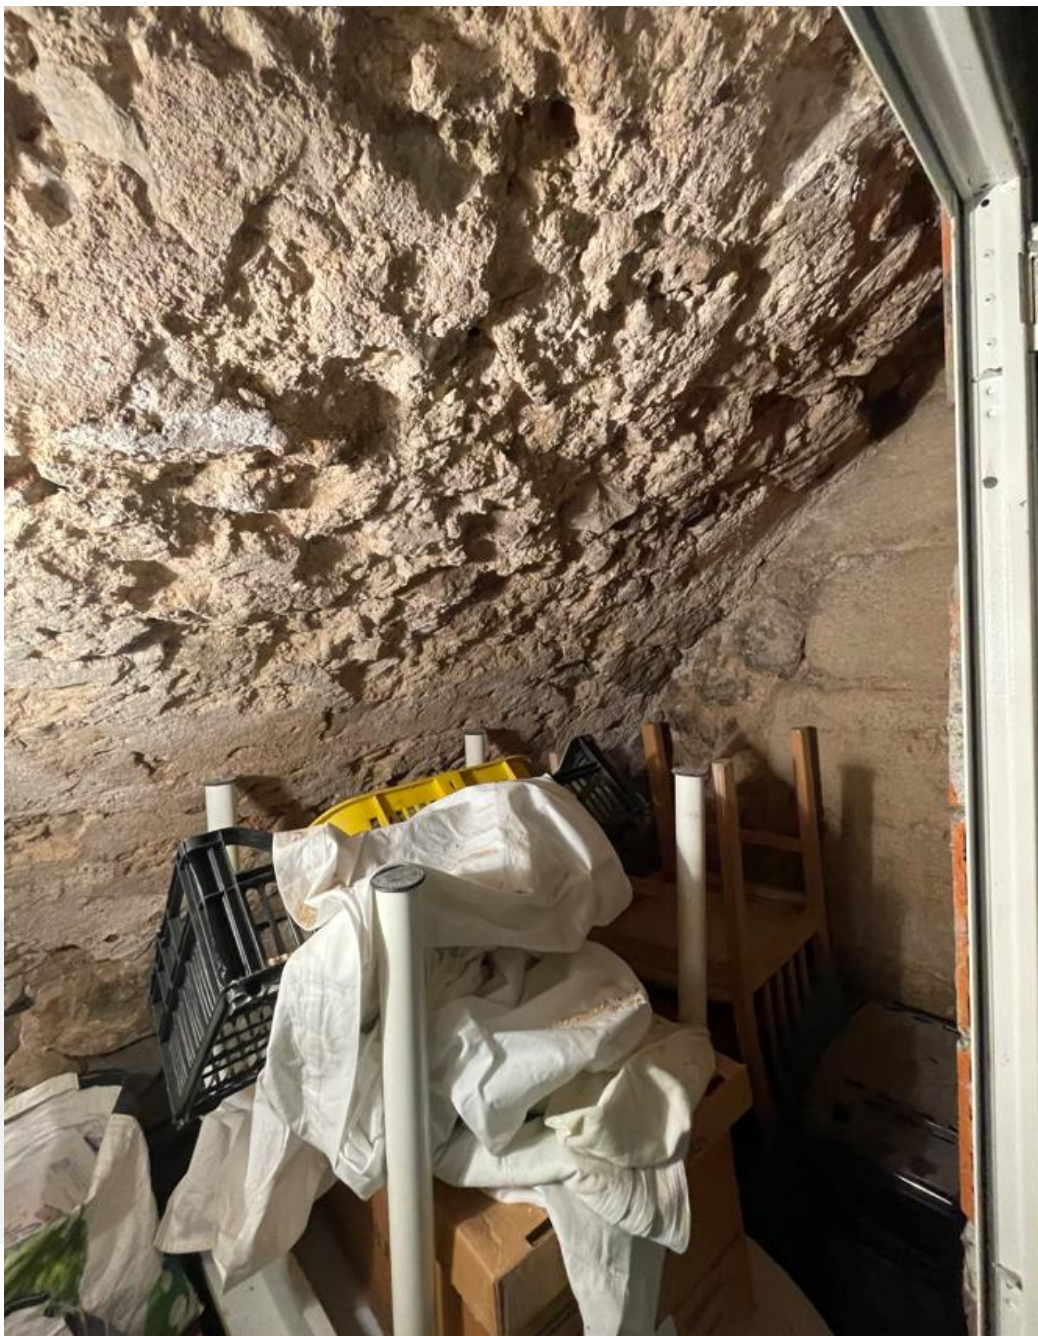
La partie gauche du sous-sol se compose de trois caves réparties le long du couloir. Deux petites caves indépendantes séparées par une cloison et au fond une cave commune. Aucune dégradation ni pathologie n'a été constatée, et l'état général de la structure est jugé satisfaisant. Cependant, une reprise des enduits est également conseillée afin de garantir la pérennité de la maçonnerie. En effet, avec le temps, les enduits existants peuvent s'effriter, se fissurer ou présenter des signes d'humidité, ce qui peut affecter la protection des parois en pierre. Leur réfection permettra de préserver l'intégrité du support, d'améliorer l'aspect esthétique des caves et de limiter les risques d'altération liés aux conditions ambiantes du sous-sol.

Figure 3 : Cave 1 sur 3 couloir gauche

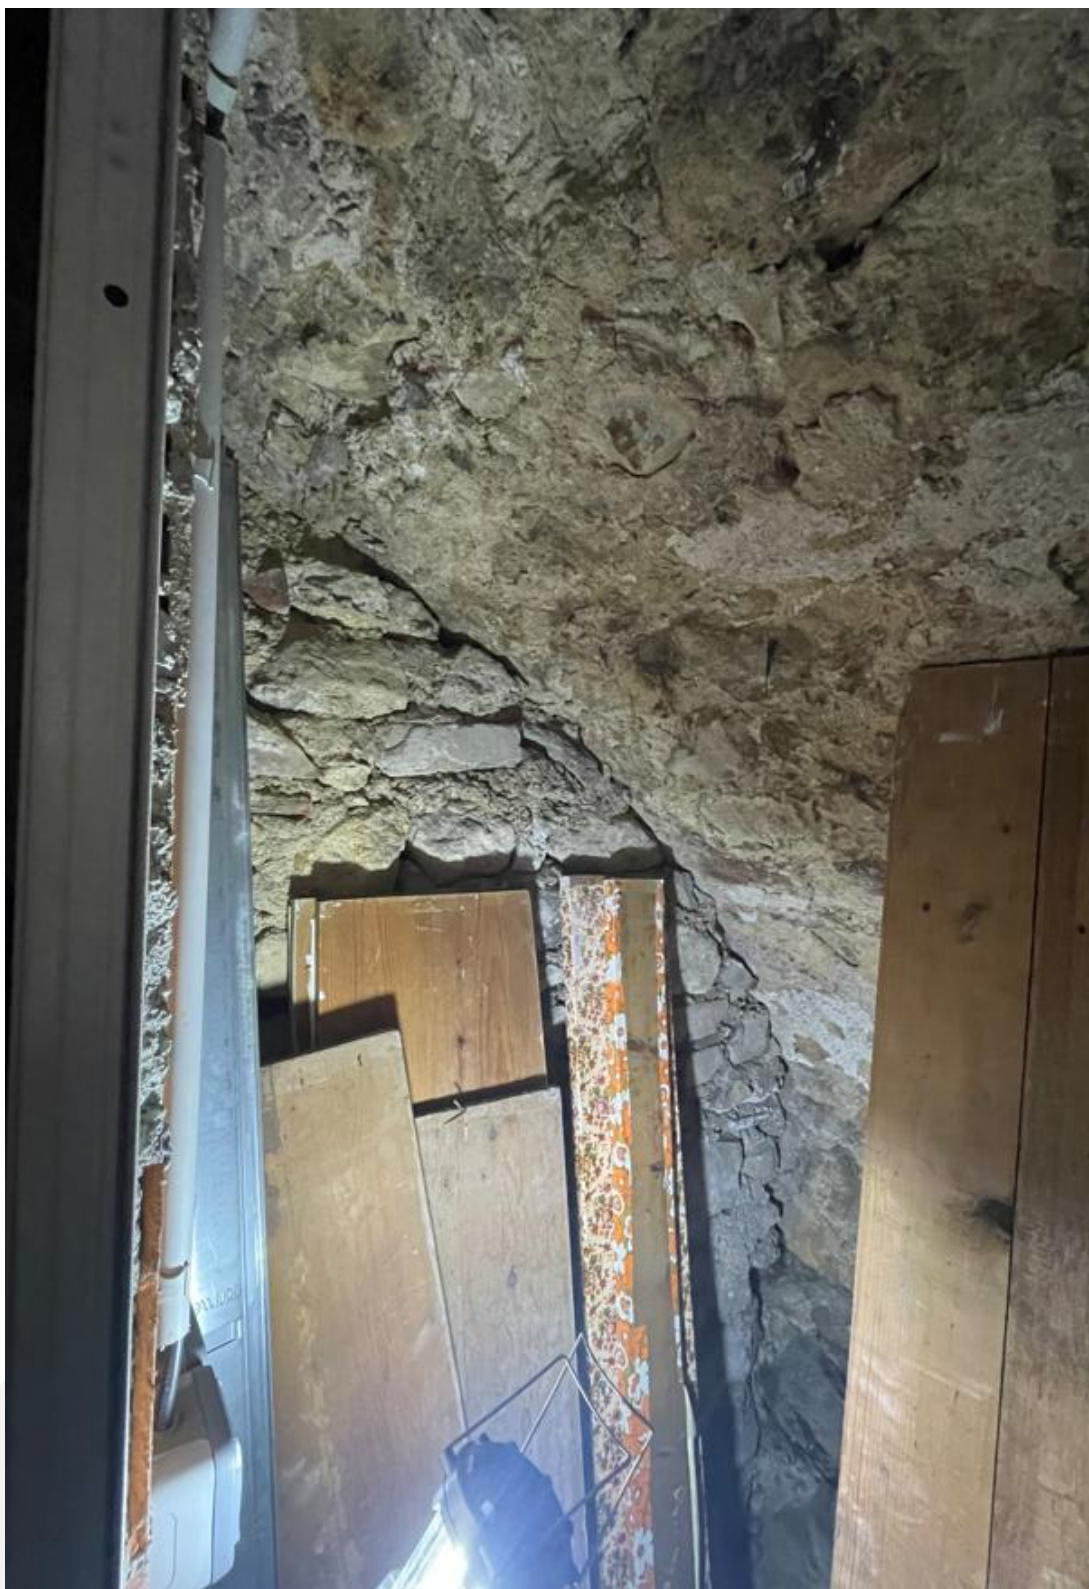
Figure 4 : Cave 2 sur 3 couloir gauche

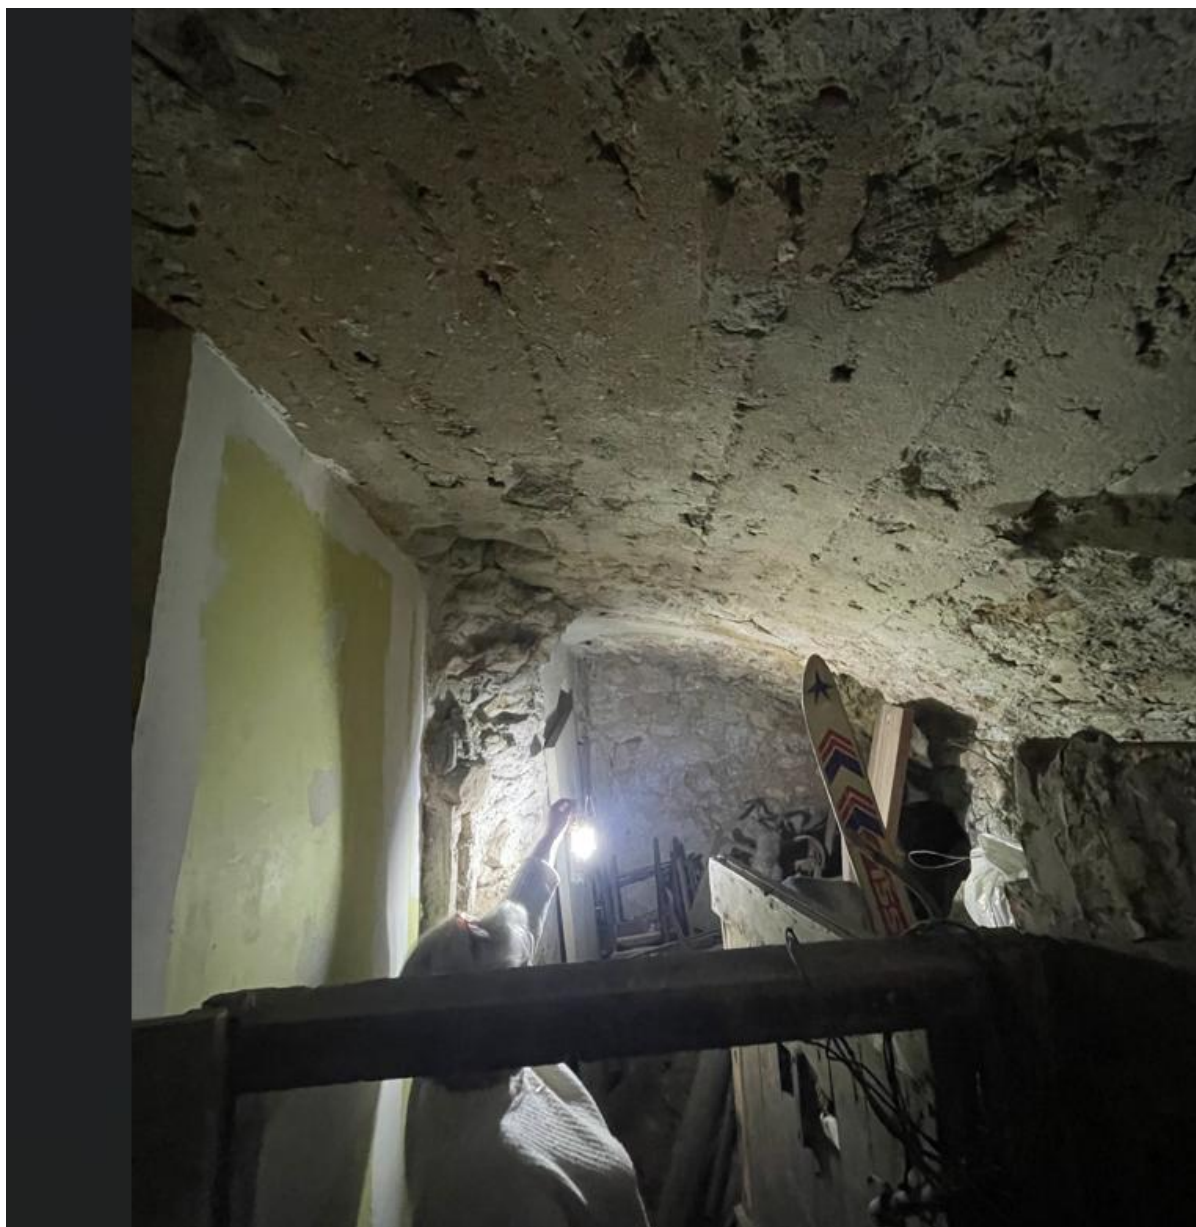
*Figure 5 : Cave 3 sur 3 couloir gauche*

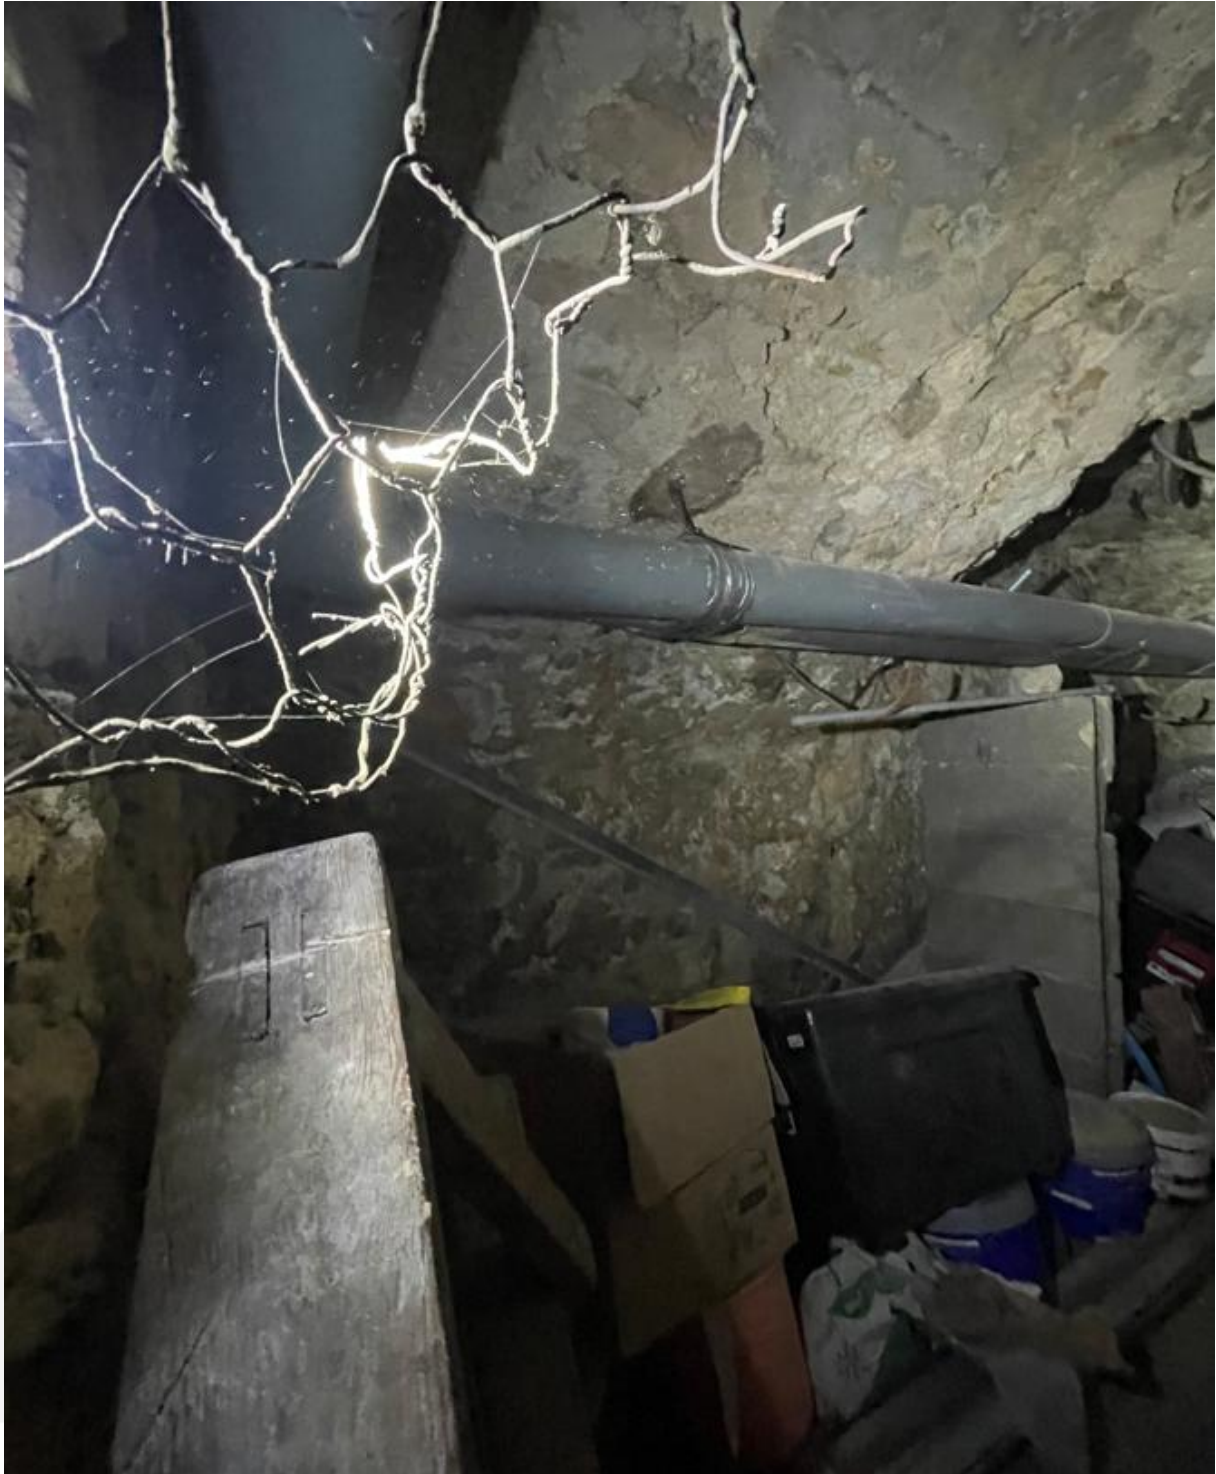
La cave du fond, mitoyenne à celle où les modifications structurelles ont été observées, était difficilement accessible au moment de la visite. Néanmoins, les observations réalisées à travers les ouvertures ainsi qu'une légère ouverture de la porte n'ont révélé aucun signe de pathologie ni de dégradation structurelle nécessitant une intervention ou une solution de réparation.

Figure 6 : Observation 1 cave fond droite

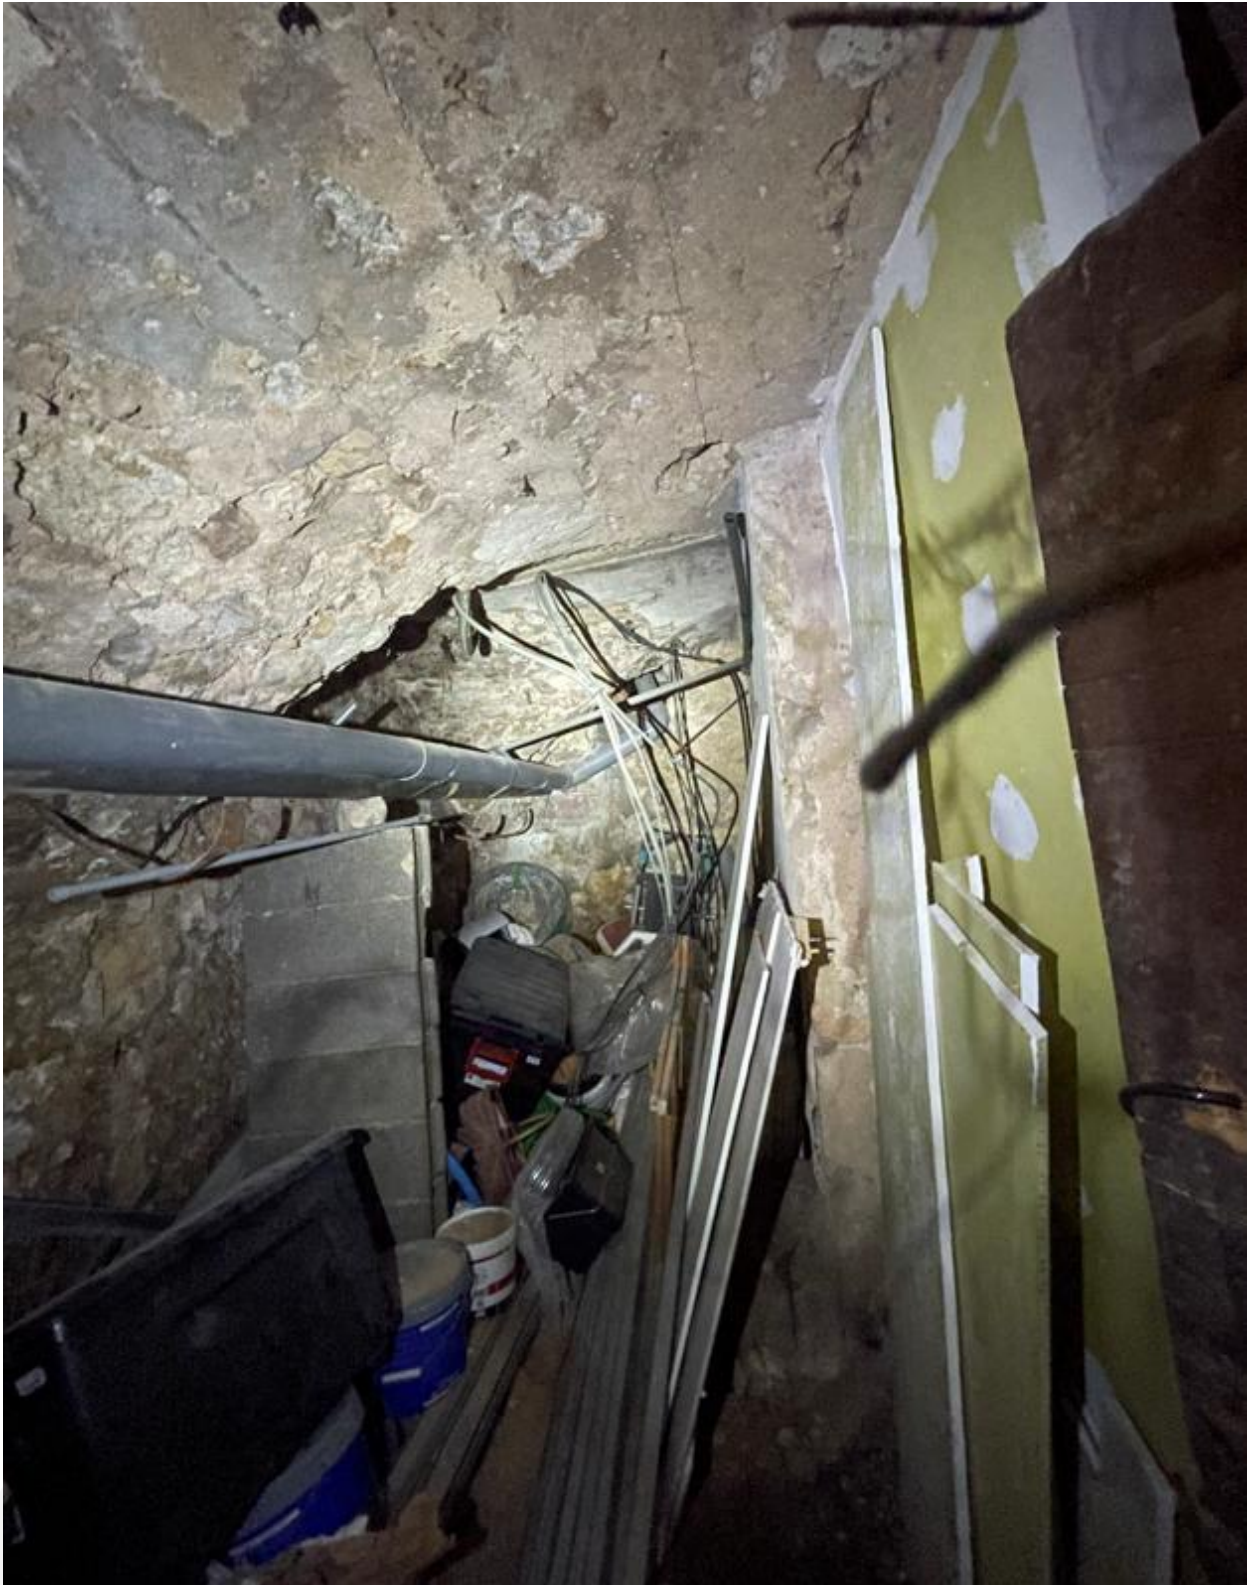
*Figure 7 : Observation 2 cave fond droite*
