**51 Rue d'Italie**  
**Aix-en-Provence 13100**

**Rapport d'expertise appartement R+4**

Nos Réf : A23-1229

**Demandeur :**  
CITYA

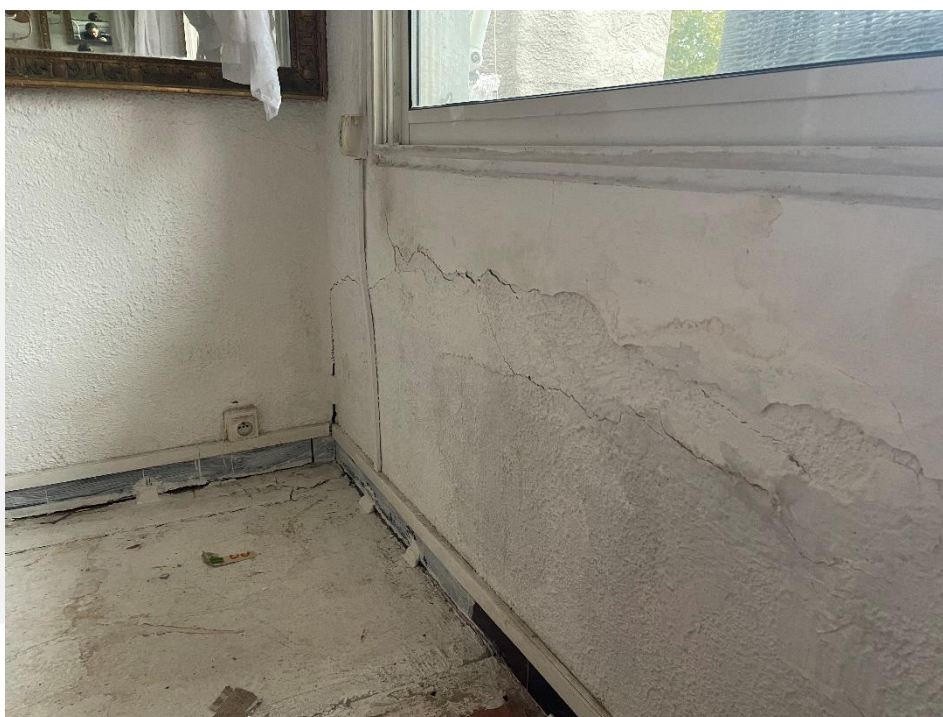
*Fissure près du mur mitoyen*

**Anomalie rencontrée :** Lors de notre visite nous avons relevé plusieurs anomalies structurelles. Tout d'abord il est flagrant que le logement a subi une extension sur la toiture. L'extension penche nettement du côté gauche. Le mur de façade présente une fissure horizontale sur toute sa longueur ainsi qu'une fissure oblique allant de l'angle de la menuiserie jusqu'au coin droit du logement. Le mur de gauche présente une fissure verticale longeant l'angle formé par le mur et le poteau.

**Cause :** Une mauvaise réalisation lors de l'extension, le temps et des infiltrations d'eau sont la source de ces désordres. L'extension semble reposer sur la structure de la toiture qui n'est pas dimensionnée pour accueillir un ouvrage de cette envergure. Sous le poids de l'extension, les éléments porteurs tels que les poutres ont fléchi et ont fait apparaître ces fissures. Il apparaît clairement que les fissures sont liées au fléchissement de la structure porteuse.

**Actions préconisées :** Nous préconisons la réalisation de deux sondages destructifs sur le mur de façade ainsi que sur le mur adjacent afin de pouvoir observer la structure de la charpente et déterminer d'où provient le désordre.

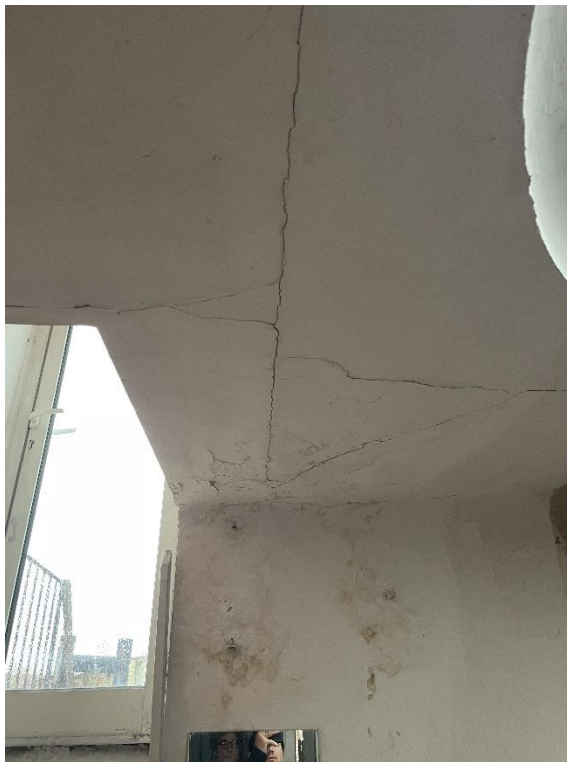
**Anomalie rencontrée :** Nous avons remarqué la présence de fissure et de trace de dégâts des eaux sur le plafond de la cage d'escalier au R+4

**Cause :** La vétusté de la toiture a causé un dégât des eaux sur le plafond de la cage d'escalier. Le bois de la structure a gonflé et fait craquer le plâtre du plafond.

**Actions préconisées :** Un sondage est à effectuer afin de vérifier l'état du bois de la structure. Si l'état du bois est correct des travaux de décaissage et de repose de plâtre sur métal déployé seront à mettre en place selon un protocole à détailler en phase exécution. Le sondage a été fait et a révélé que les bois de cheville ont été touchés par divers dégâts des eaux jusqu'à la ruine. Le puits de lumière est actuellement étayé mais devra faire l'objet d'un renforcement précis que nous établirons en phase exécution.
