**51 Rue d'Italie**  
**Aix-en-Provence 13100**

**Rapport d'expertise appartement R+4**

Nos Réf : A23-1229

**Demandeur :**  
CITYA

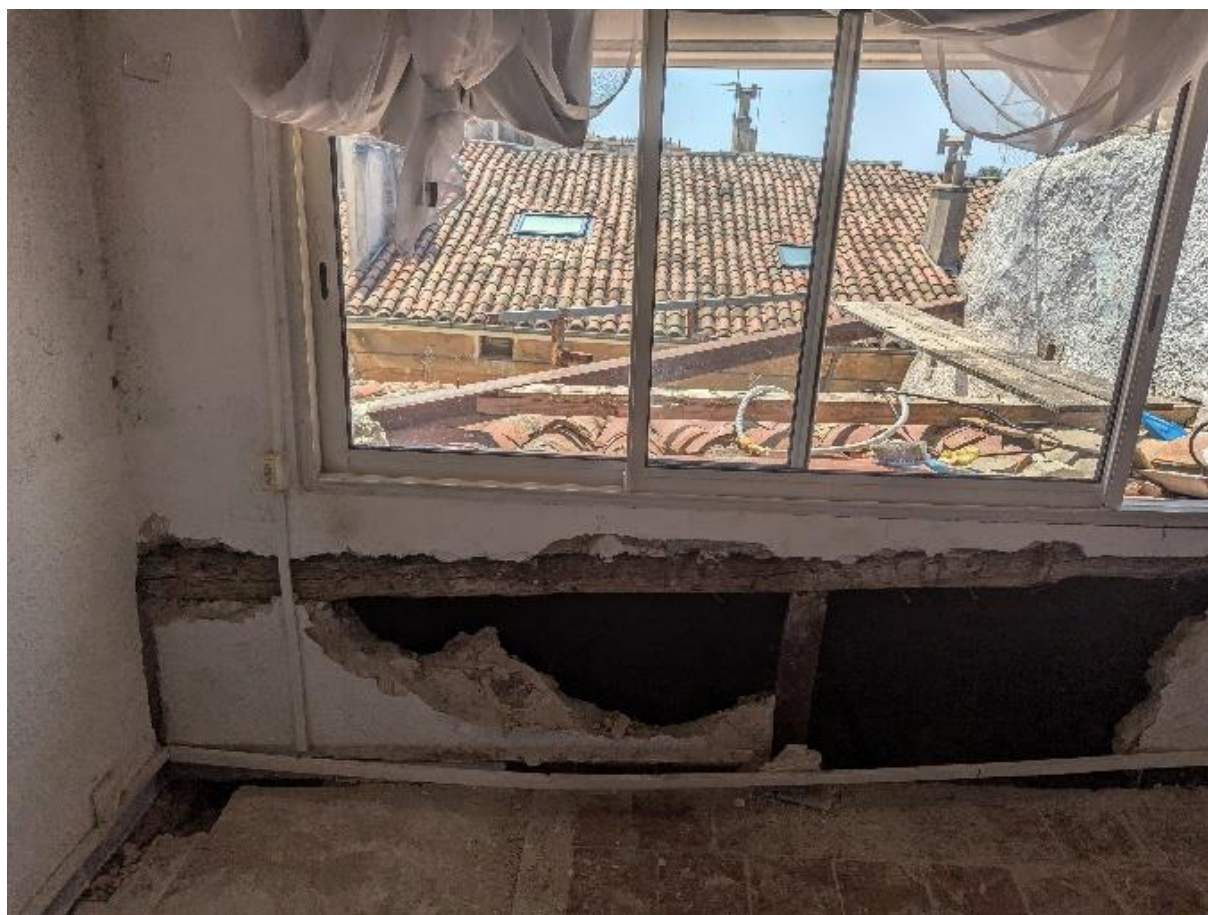
Depuis notre première visite, et faisant suite à notre demande des sondages destructifs ont été réalisés afin de nous permettre d'identifier les structures porteuses de cette extension, nous l'appelons comme cela car la typologie constructive utilisée laisse penser que cet attique au dernier étage ne date pas de la construction, notons cependant que les matériaux utilisés ne laissent pas de doute sur le fait que cette construction a tout de même plus de 150 ans.

Cette photo nous montre que les murs sont de type à colombage ou cloison à pan de bois reposant directement sur les poutres en bois du plancher haut de l'appartement de M. Grimaldi suivant le schéma explicatif en page suivante.

En conclusion, le désordre est dû, à la base, à un sousdimensionnement des bois de charpente qui a été exaséré par ce que l'on appelle le fluage des matériaux. Le fluage du bois est un phénomène où le bois se déforme lentement sous une charge constante sur une longue période. En termes simples, lorsqu'une poutre en bois supporte un plancher et une autre structure lourde, elle commence à s'affaisser ou à se plier progressivement même si la charge ne change pas. Ce processus est plus rapide si le bois est exposé à des conditions humides ou à des températures élevées ce qui est le cas de notre pathologie.
