**1 Rue d'Italie**  
**13100, Aix-en-Provence**

**Contrôle des états**

Nos Réf : A25-0018

**Demandeur :**  
AGSL

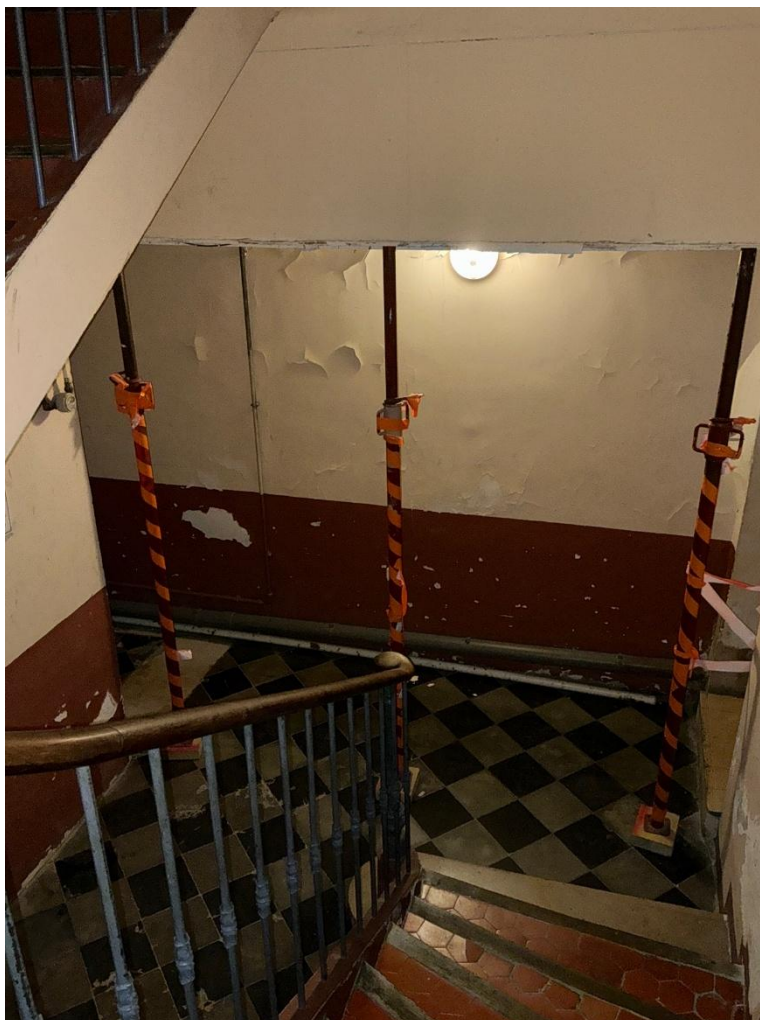
RDC

Les étais sont serrés, sans être mis en tension, et ne présentent aucun déplacement.

Si une mise en tension avait été observée, elle aurait traduit un affaissement du plancher supérieur.

En l'état, nous ne relevons aucune anomalie de ce type.

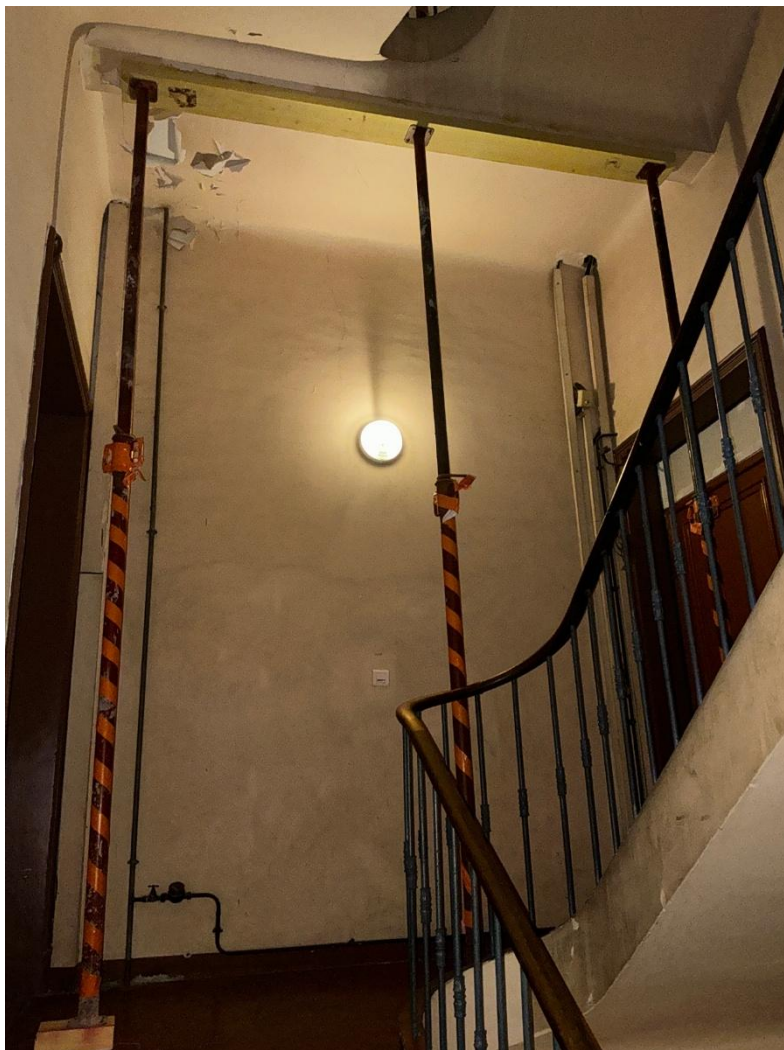
Les étais sont serrés, sans être mis en tension, et ne présentent aucun déplacement.  
Si une mise en tension avait été observée, elle aurait traduit un affaissement du plancher supérieur.  
En l'état, nous ne relevons aucune anomalie de ce type.

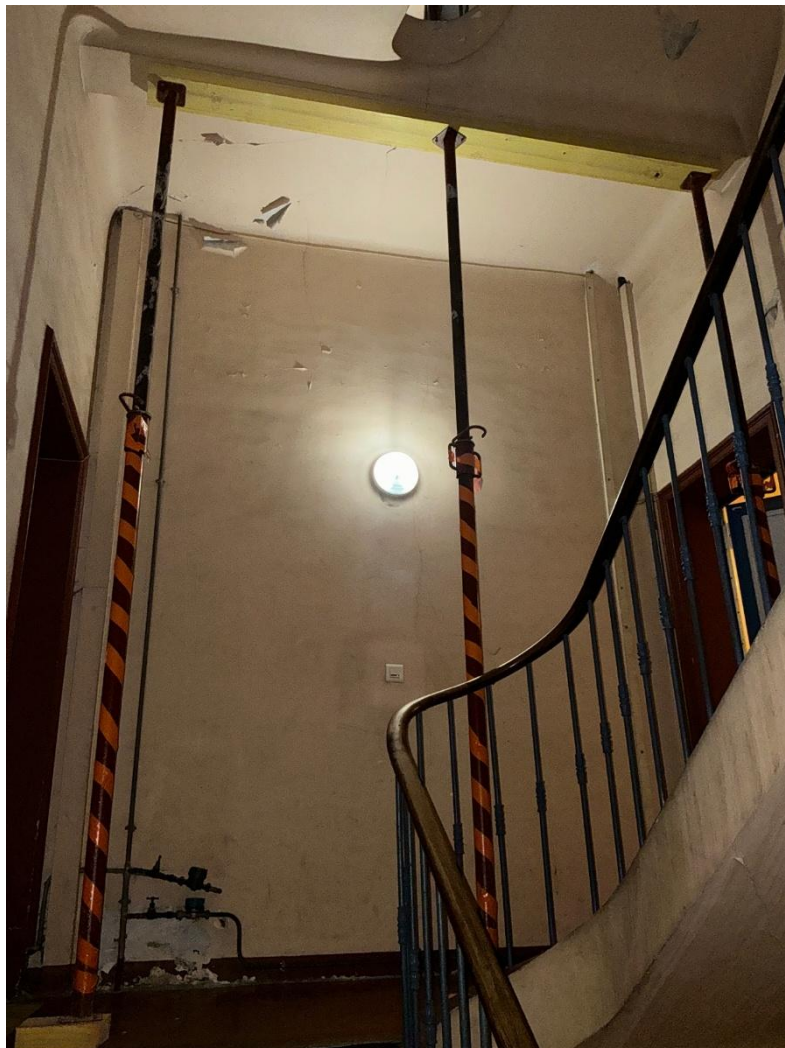
Les étais sont serrés, sans être mis en tension, et ne présentent aucun déplacement.  
Si une mise en tension avait été observée, elle aurait traduit un affaissement du plancher supérieur.  
En l'état, nous ne relevons aucune anomalie de ce type.

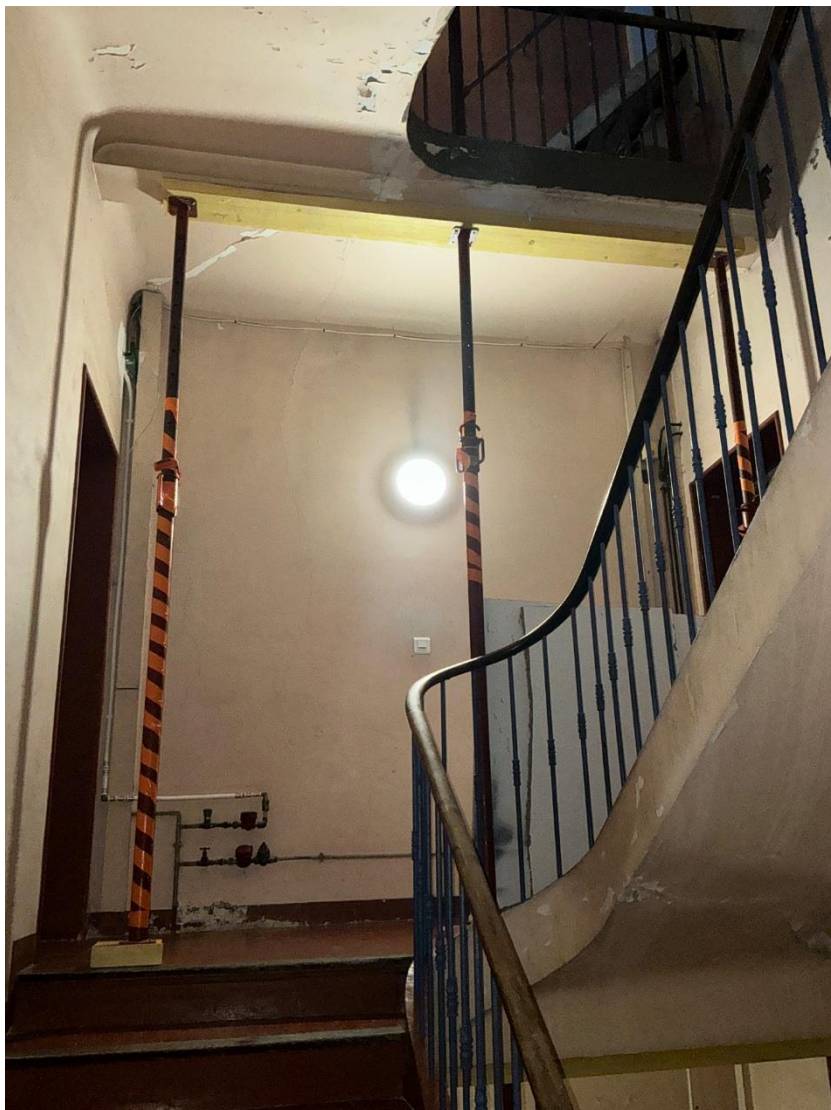
Les étais sont serrés, sans être mis en tension, et ne présentent aucun déplacement.  
Si une mise en tension avait été observée, elle aurait traduit un affaissement du plancher supérieur.  
En l'état, nous ne relevons aucune anomalie de ce type.

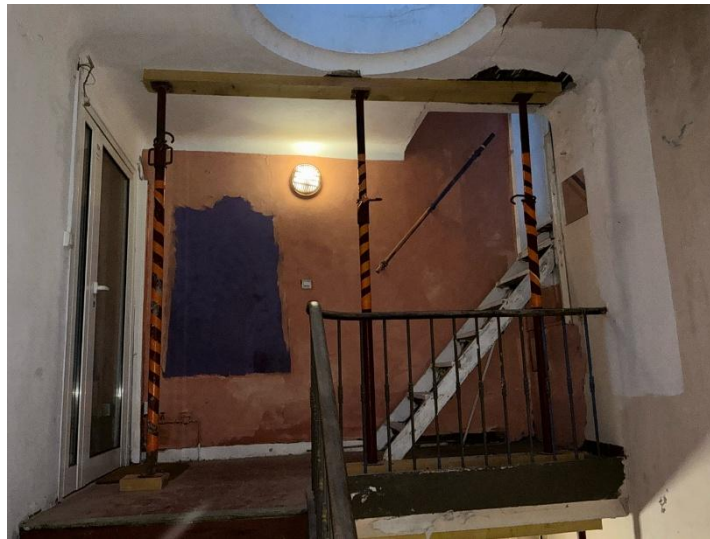
Les étais sont serrés, sans être mis en tension, et ne présentent aucun déplacement.

Si une mise en tension avait été observée, elle aurait traduit un affaissement du plancher supérieur.

En l'état, nous ne relevons aucune anomalie de ce type.

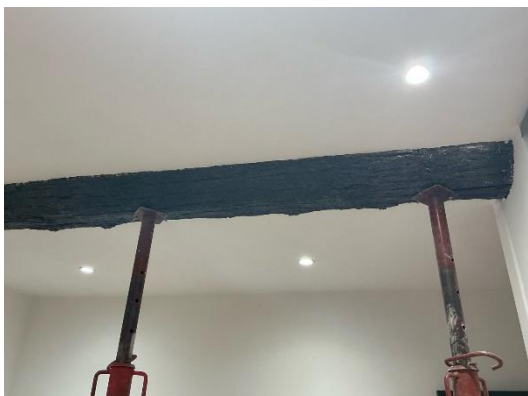
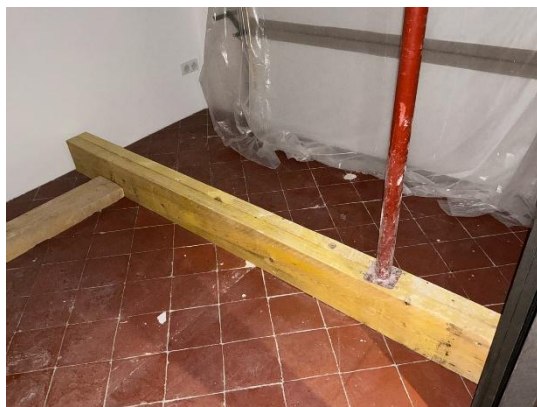
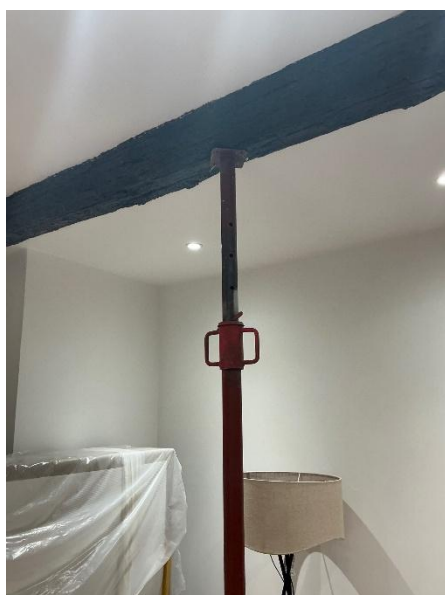
## Logement M. Grimaldi

Les étais sont serrés, sans être mis en tension, et ne présentent aucun déplacement.  
Si une mise en tension avait été observée, elle aurait traduit un affaissement du plancher supérieur.  
En l'état, nous ne relevons aucune anomalie de ce type.

Nous préconisons le maintien de l'étalement jusqu'à la réalisation des travaux prescrits.

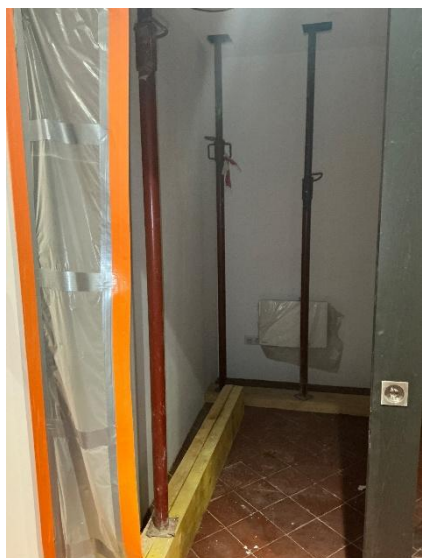
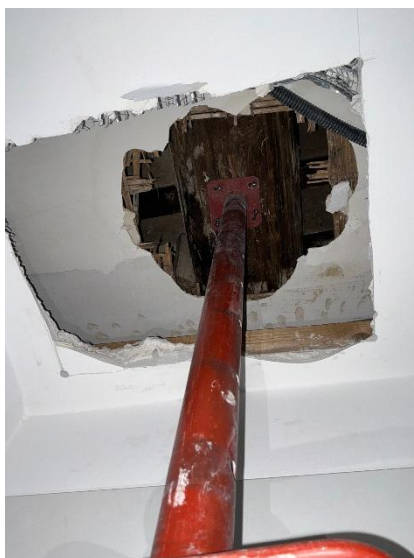
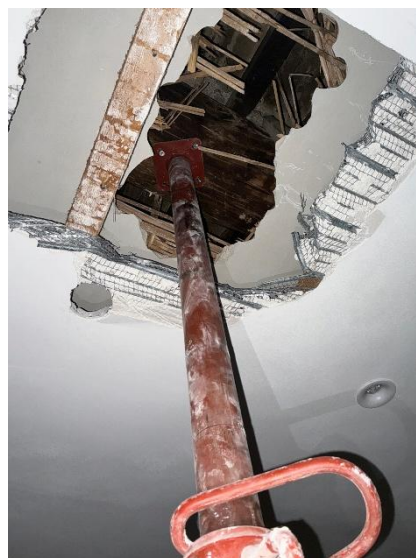
Les étais sont serrés, sans être mis en tension, et ne présentent aucun déplacement.

Si une mise en tension avait été observée, elle aurait traduit un affaissement du plancher supérieur.

En l'état, nous ne relevons aucune anomalie de ce type.
