**PREFEITURA MUNICIPAL DE SANTA MARIA DE JETIBÁ**  
**SECRETARIA DE GABINETE**  
**COORDENADORIA MUNICIPAL DE PROTEÇÃO E DEFESA CIVIL**

**OF/PMSMJ/COMPDEC/Nº 012/2022**

Assunto: Solicitação de reparo ao DER.

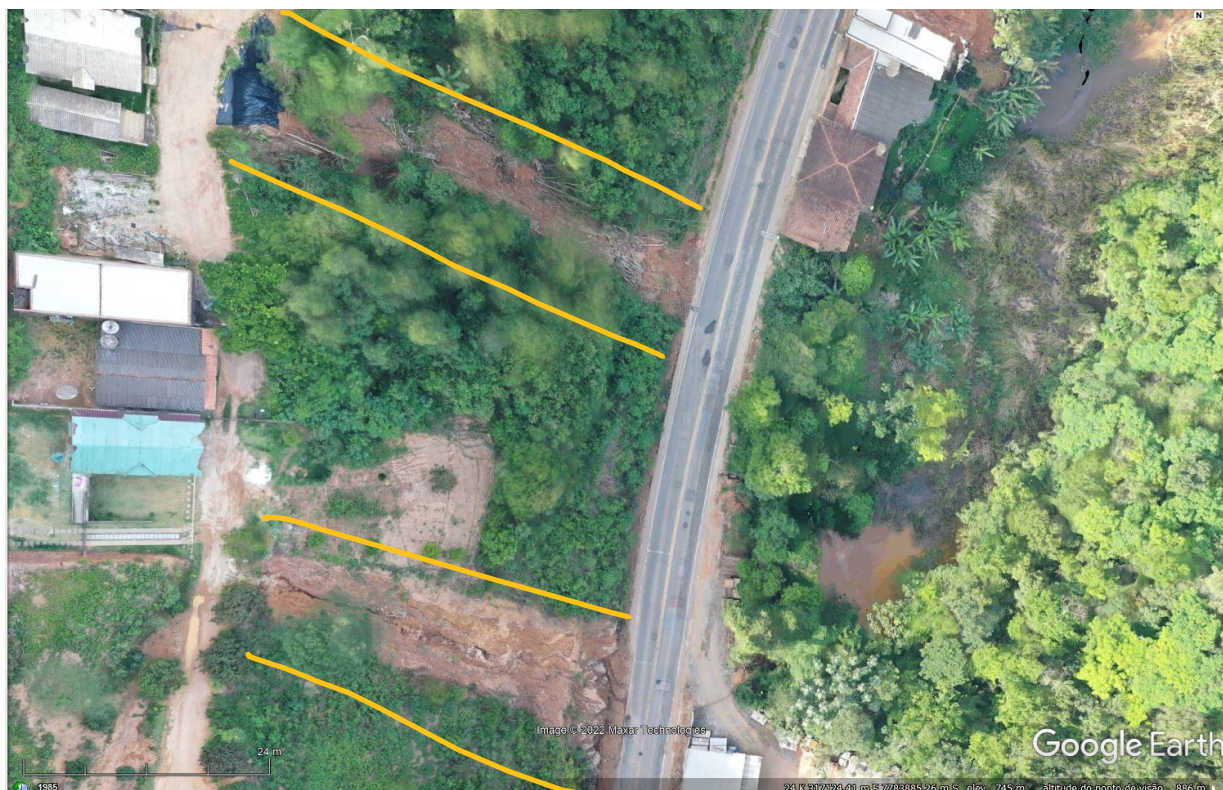
Em decorrências das chuvas de novembro de 2021 um trecho de rodovia 264-ES localizada em frente ao depósito de material de construção do Ferrari, coordenadas UTM 24k 317109.03 m E - 7783842.80 m S, sofreu com o deslizamento de massa. O fato ocorreu na noite do dia 01/11/2021 para o dia 02/11/2022, situação que interditou totalmente a rodovia. Como ação de resposta a Defesa Civil acionou a Secretaria de Interior para realizar a desobstrução de uma das faixas, considerando a situação instável em que se apresentava no local. Em poucos dias a equipe de manutenção da rodovia realizou a retirada da maioria do material, liberando o acesso nas duas mãos, contudo a situação persistiu. No início foi retirado todo o volume de solo que se encontrava na beira da pista de rolamento e de sobre a guia da rodovia, entretanto, não foi tomado nenhuma medida de contenção da erosão.

Ressalto que a montante do local do deslizamento há residências como demonstra as imagens em anexo. Diante do fato, solicito que informe ao Departamento de Edificações e Rodovias do Estado do Espírito Santo para tomar as medidas de controle e contenção evitando assim, novos deslizamentos.

Imagem obtida por meio da aeronave não tripulada de uso da Defesa Civil Municipal – drone Dji Mavic 2 pro – sobreposta no Google Earth e em destaque as áreas de deslizamentos.

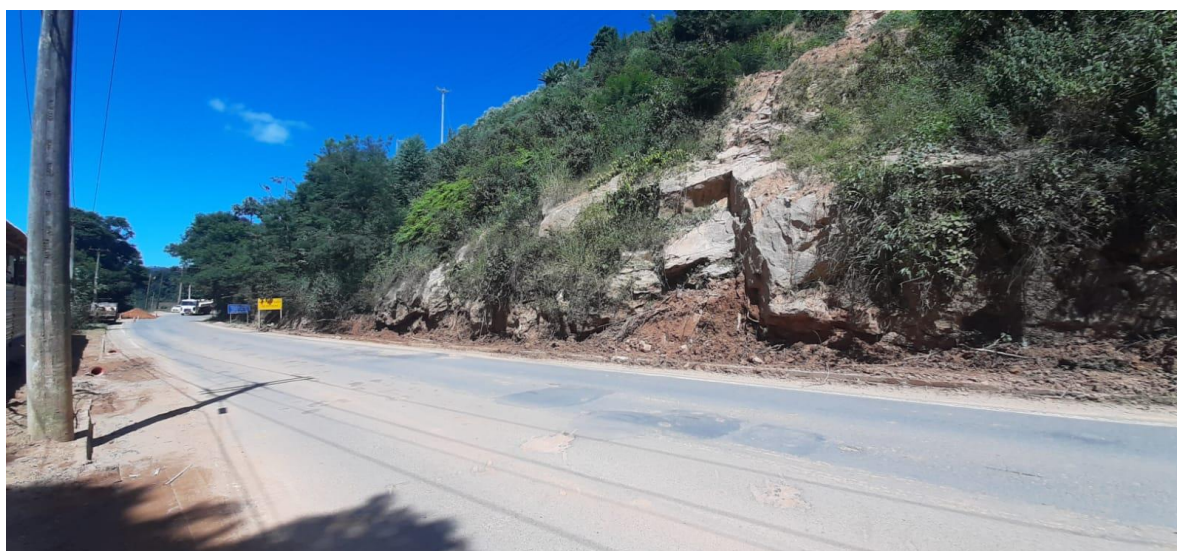
Imagem, dia 18-03-2022 após a retirada do material da pista de do acostamento.

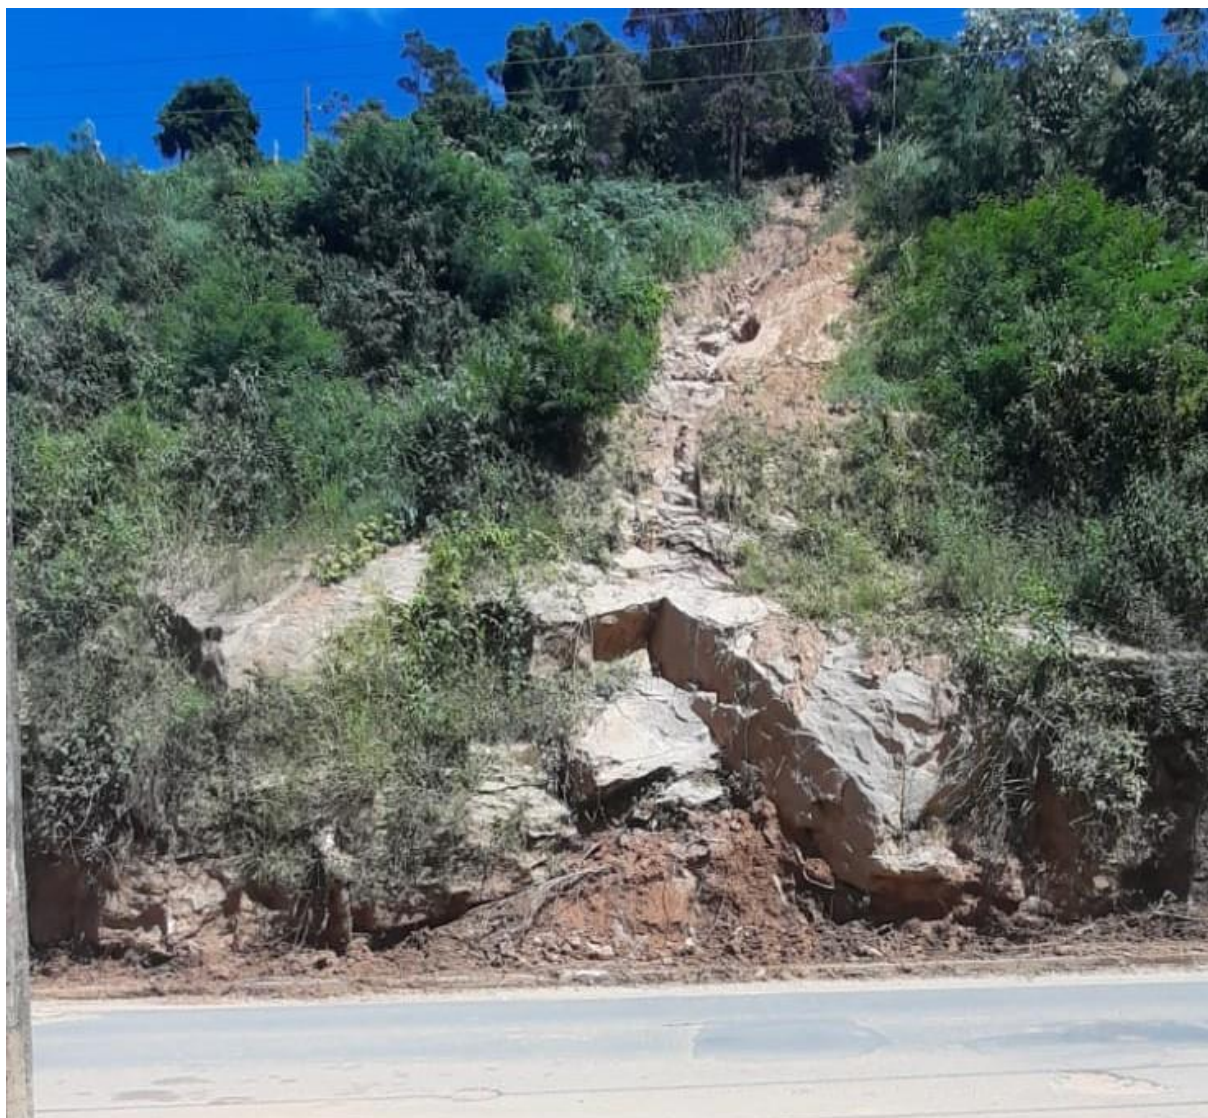
Imagem da área da erosão, dia 18-03-2022 após a retirada do material da pista de do acostamento.
