**OF/PMSMJ/COMPDEC/Nº 013/2025**

**Assunto:** Solicitação de Reparo na Rodovia ES-264.

**RELATÓRIO FOTOGRÁFICO**

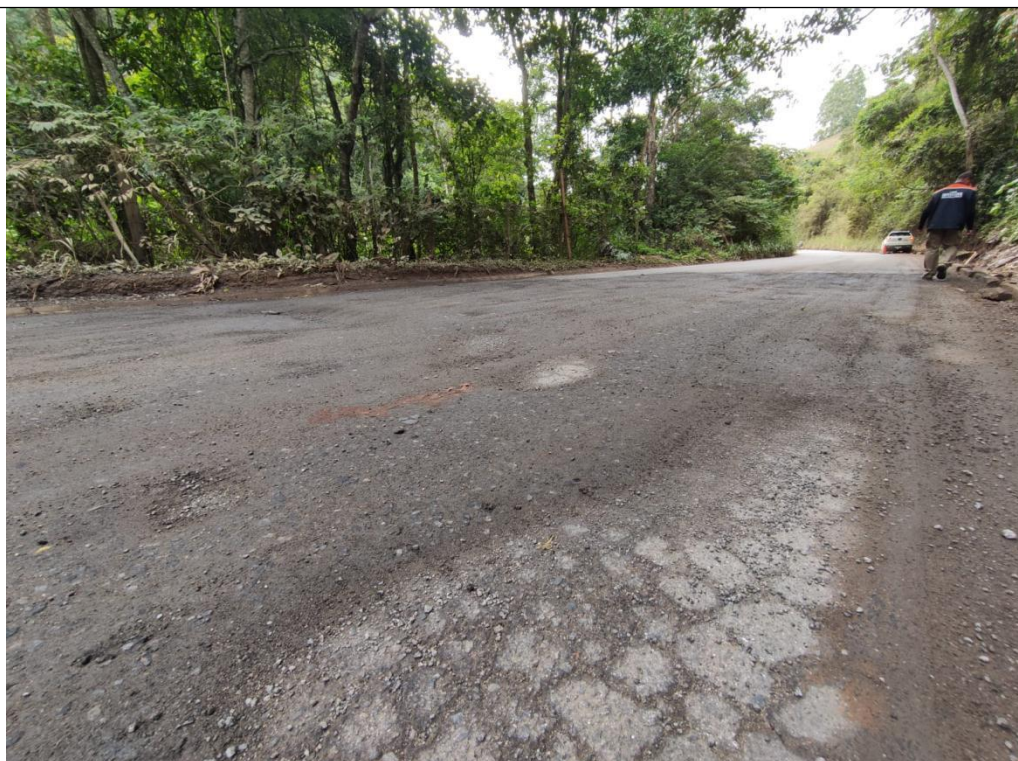
Fotografia 01 - Detalhe do pavimento asfáltico com múltiplos pontos de buracos e remendos desgastados, representando risco iminente para a segurança dos usuários da via.

Diante do exposto, encaminha para que sejam adotadas providências necessárias para realizar novos reparos na pavimentação da Rodovia ES-264.

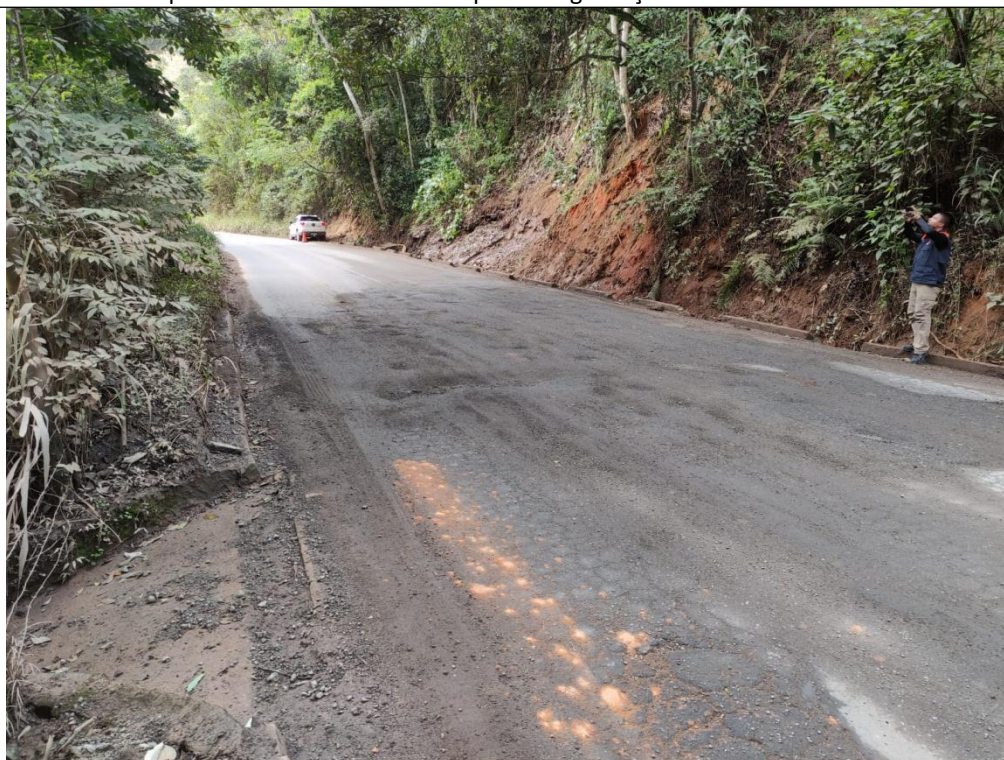
Fotografia 02 - Trecho da rodovia ES-264 com pavimentação severamente danificada. Observa-se que os reparos anteriores não resistiram às condições climáticas e ao tráfego intenso.

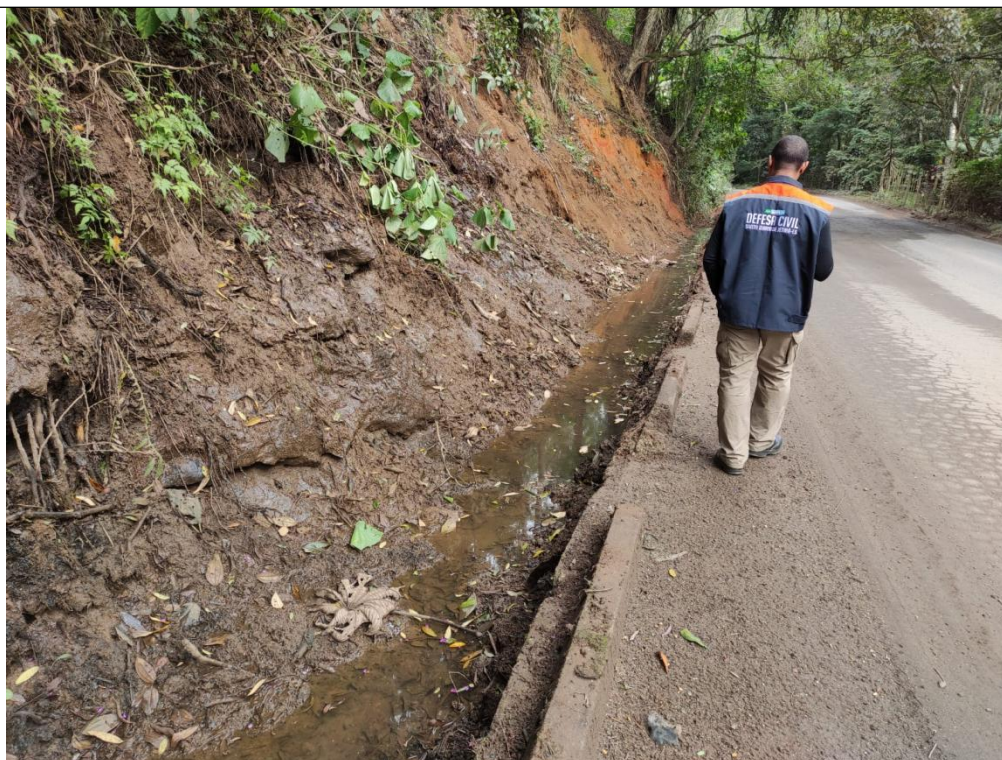
Fotografia 03 - Agente da Defesa Civil inspeciona trecho com desgaste acentuado do asfalto e canaleta lateral obstruída por sedimentos e vegetação, o que evidencia a necessidade de manutenção completa da drenagem.

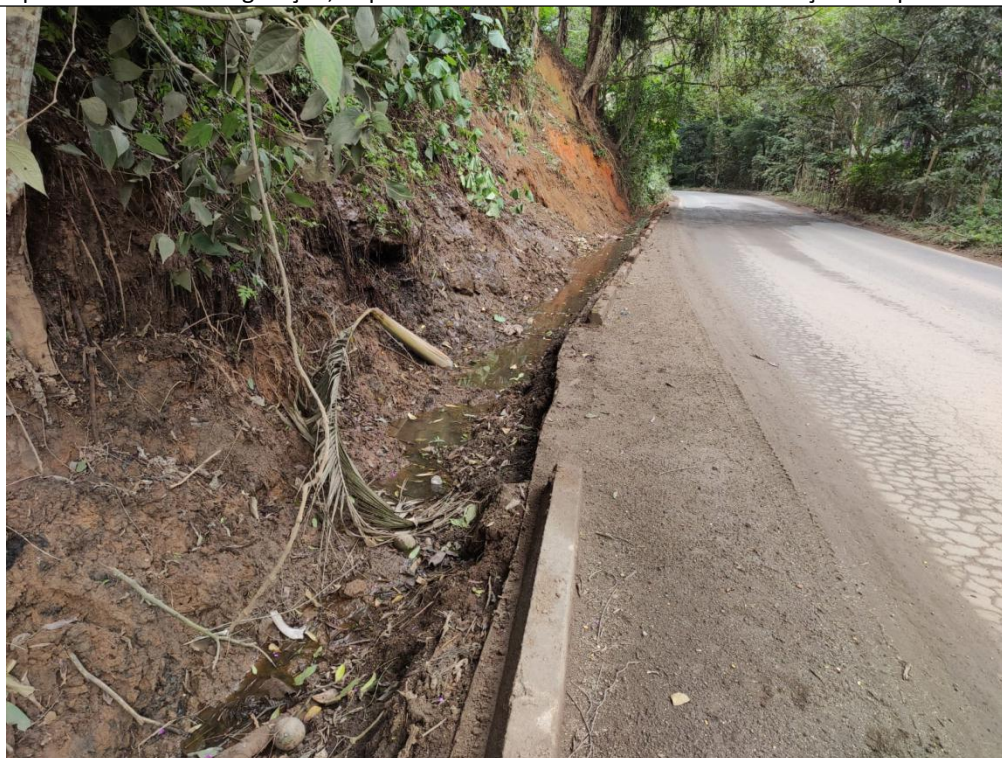
Adicionalmente, nota-se que as canaletas de drenagem às margens da rodovia não foram limpas em sua totalidade, fato que pode agravar a situação da pista, especialmente em períodos de chuva, aumentando o risco de acidentes.

Fotografia 04 - Canaleta lateral assoreada e tomada por galhos, raízes e resíduos, impedindo o correto escoamento das águas e favorecendo o acúmulo de lama sobre a pista.
