| | <b>REPORTE DE INSPECCIÓN<br/>PER 304.24.02983</b> | Fecha 05/02/25<br>Versión : 01<br>Página : 1 de 6 | |

| Proyecto / Contrato<br><b>INSPECCIÓN Y VERIFICACIÓN SEGÚN ESTÁNDARES ISO 3449, ISO 3471, CSA B352.0-09 Y 2009/57/EC A ESTRUCTURAS FOPS – ROPS DEL EQUIPO DESATADOR DE ROCAS SCALEMIN HT CON ESTRUCTURA CABINA CERRADA PIVOTANTE CON SISTEMA DE AIRE ACONDICIONADO (CABINA PRESURIZADA PIVOTANTE) PARA MINERIA, CON OP: P71SE24 PARA EL CLIENTE: XTREME MINING LTDA / N°. DE SERIE: JMC – 1427.</b> | |

| MATERIAL / OBJETO DE INSPECCIÓN<br><b>VERIFICACIÓN DE LA FABRICACIÓN DE ESTRUCTURA FOPS – ROPS (CABINA CERRADA PIVOTANTE CON SISTEMA DE AIRE ACONDICIONADO) PARA EL EQUIPO DE MINERIA SUBTERRANEA MODELO SCALEMIN HT.</b> | <b>ÍTEM / TAG N°</b> | <b>Cantidad</b> |

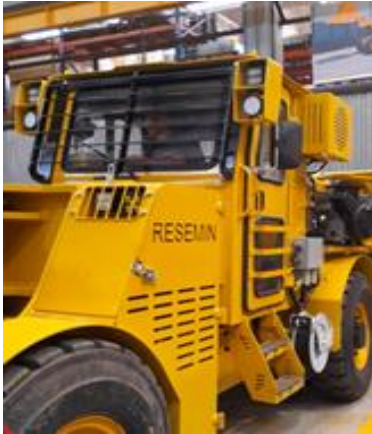
**Foto N° 1**

Vista panorámica de estructura FOPS – ROPS.

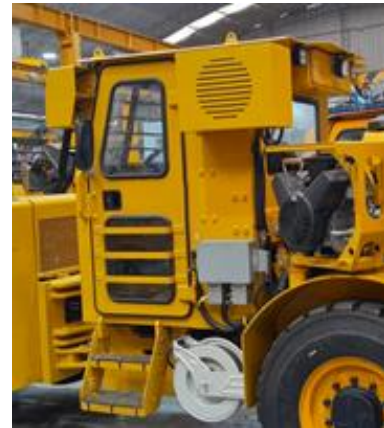
**Foto N° 2**

Vista panorámica de estructura FOPS – ROPS.

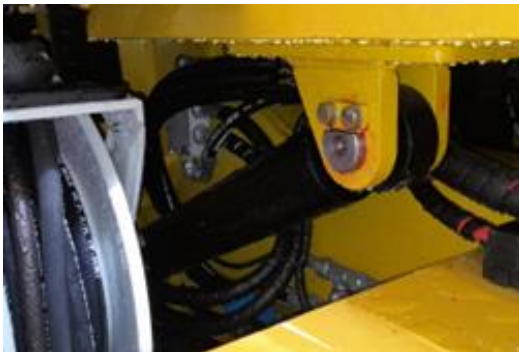
**Foto N° 3**

Vista del sistema pivotante

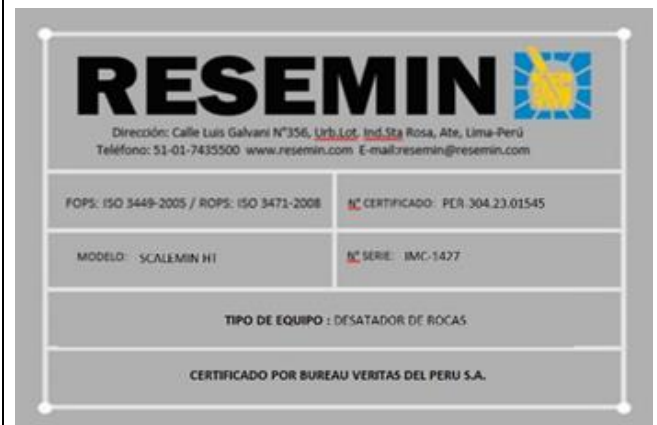
**Foto N° 4**

Placa de identificación.
