Obra: Caxias do Sul 2025 - Insp Visual de Rede

Endereço: R CAVALIERE AMBROGIO CIPOLLA 970 - MARILAND - CAXIAS DO SUL

Data: 28/04/2025  
AL: CXD25  
Projeto: 000007778911

Nota: 000006824340  
Folha 1  
RICARDO QUEVEDO DE ALBUQUERQUE

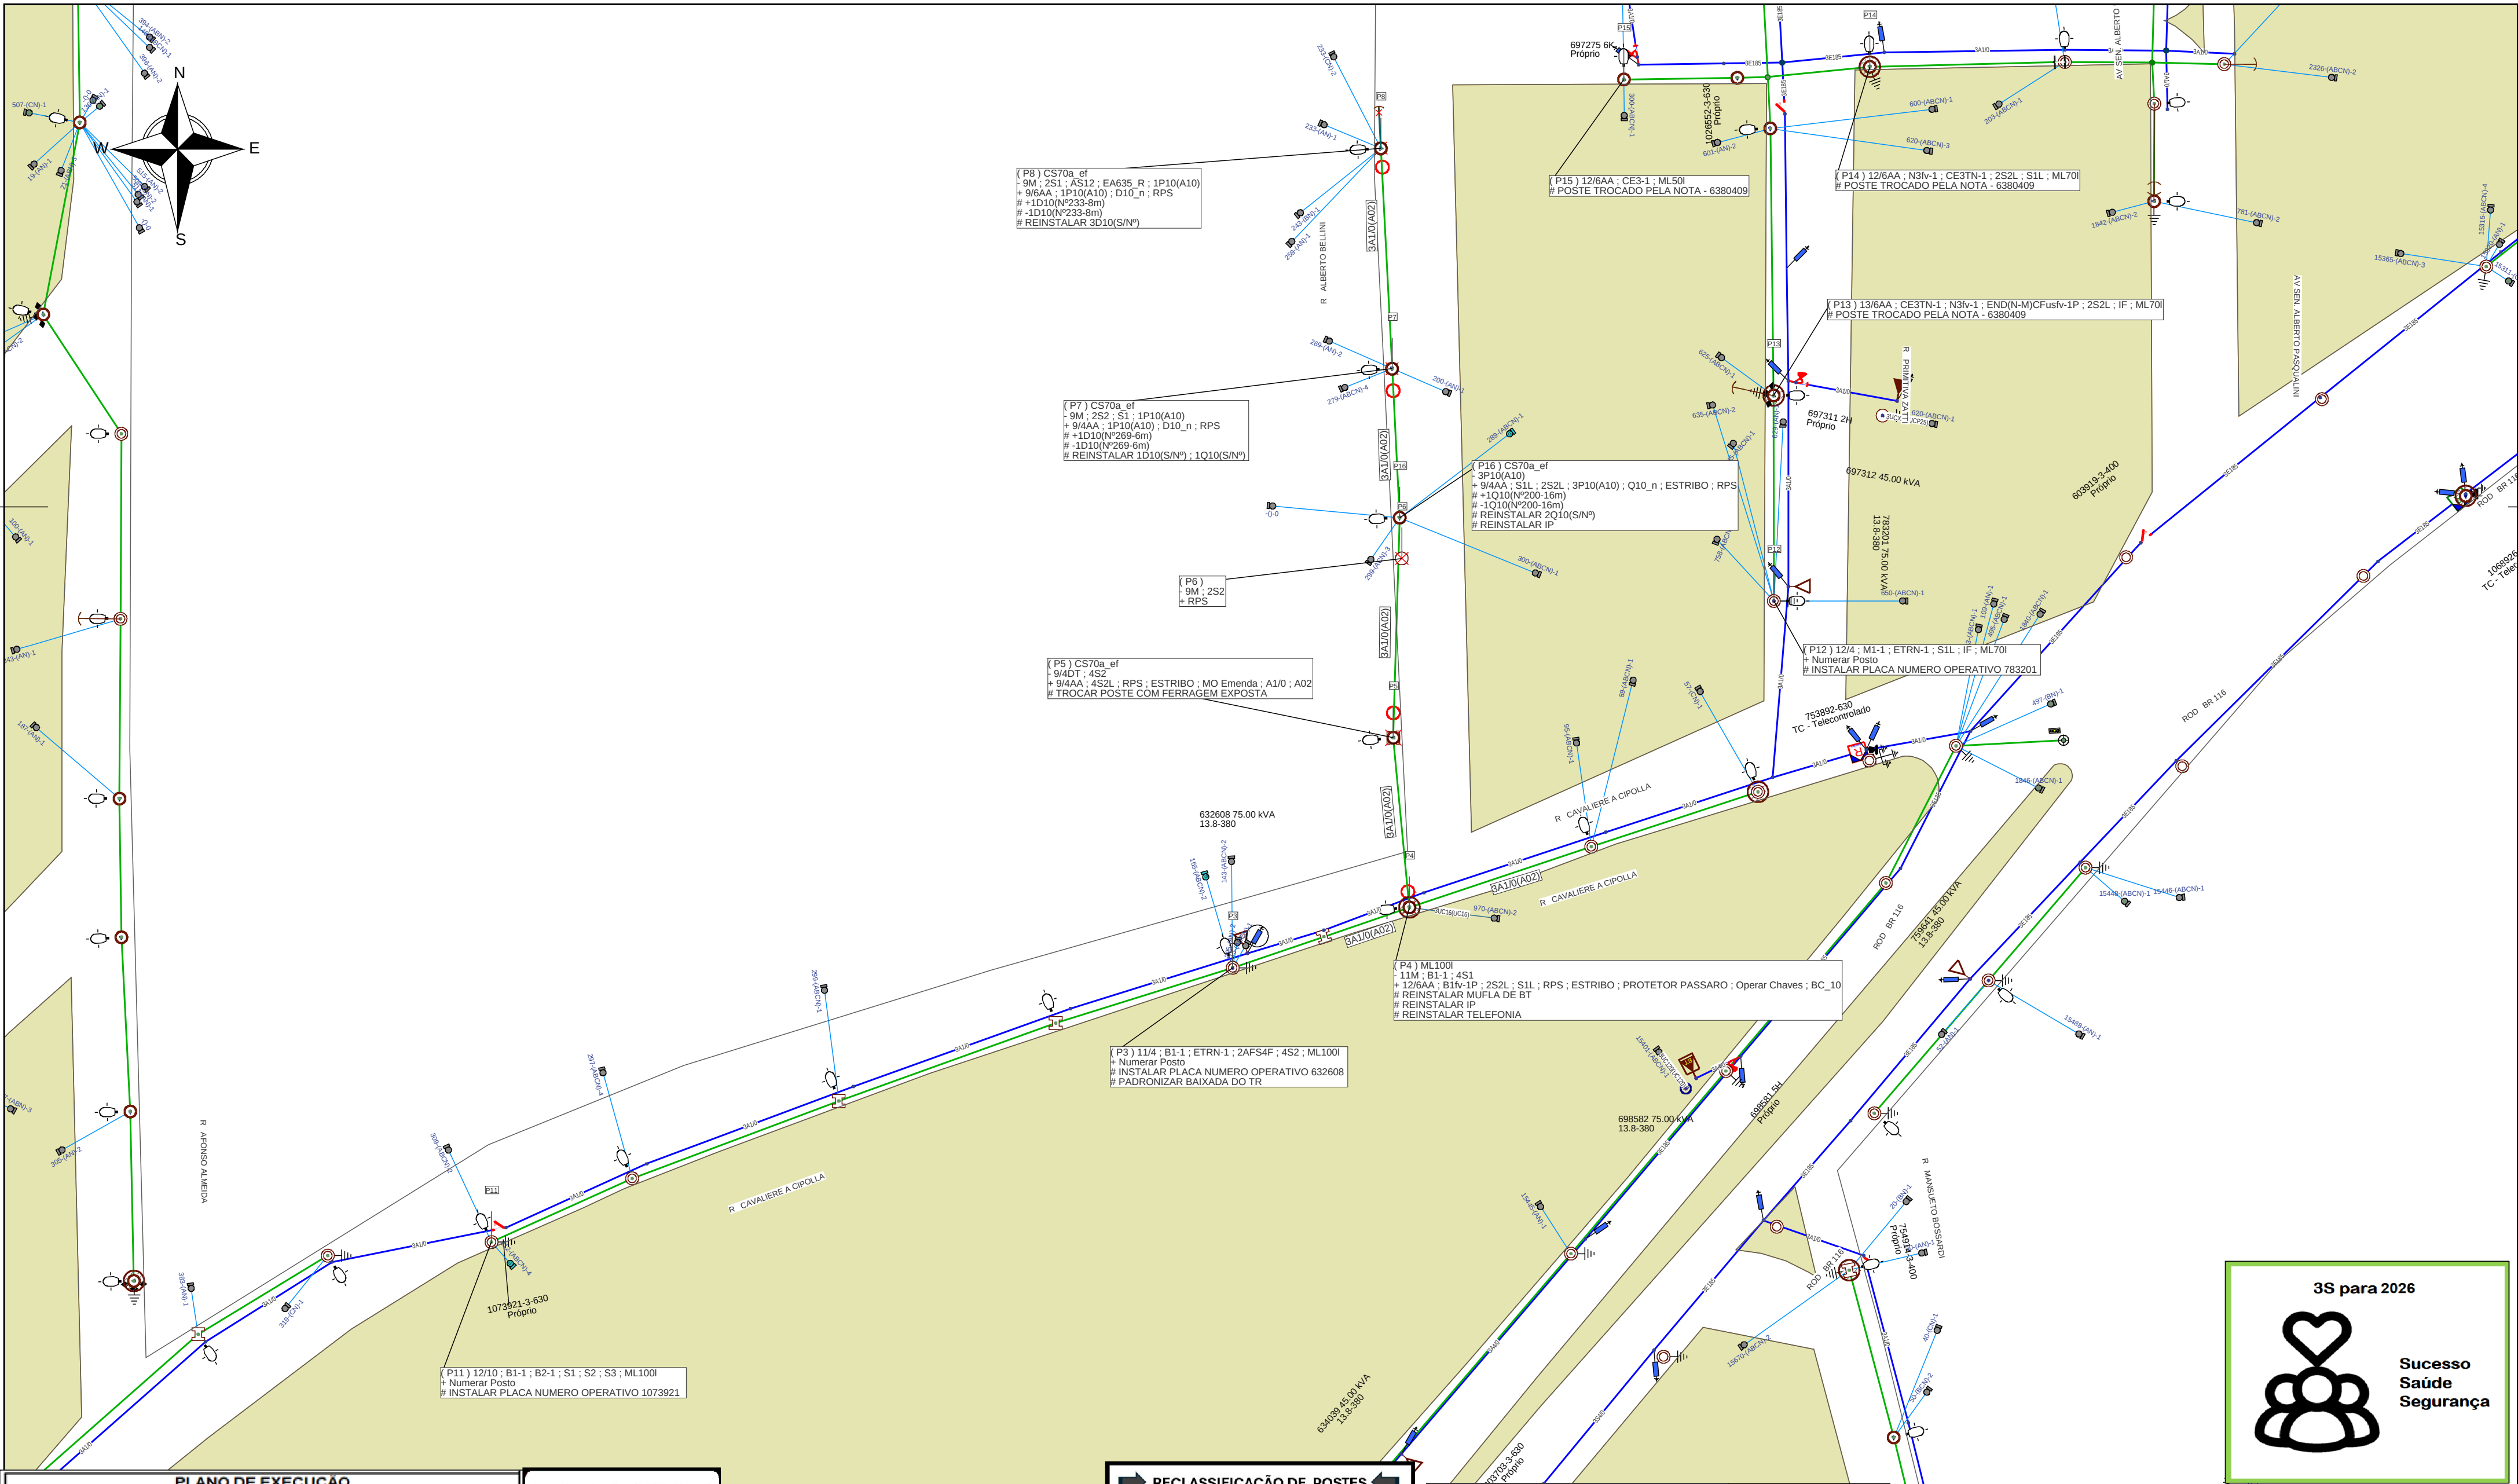
| PLANO DE EXECUÇÃO | | | | | |
|---|---|---|---|---|---|
| COM LINHA VIVA TROCAR POSTE P4<br>COM LINHA MORTA TROCAR POSTES P5, P16, P7, P8<br>NUMERAR POSTO P11, P3, P12 | | | | | |
