## 首次无损检测不合格报告

### 业务完整性验收测试资料

| 文件编号 | TEST-S03-005 |

本文件属于珠海恒基达鑫国际化工仓储股份有限公司一、二期装车站新增两套卸车系统项目的业务完整性验收测试资料，用于支撑 R31 节点的资料链验证。

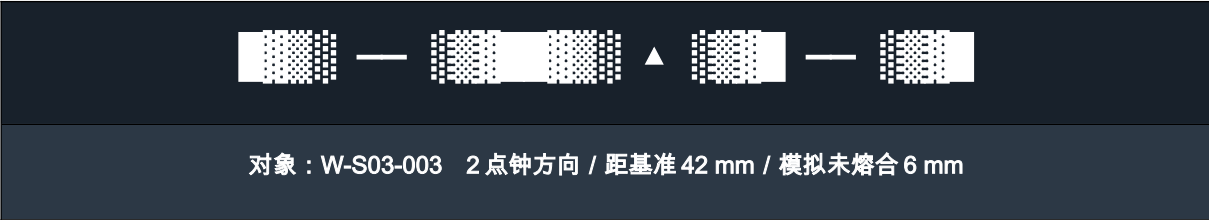
- ST8301-TEST，15CrMoG， $\Phi 76 \times 16$ ，设计压力 2.5 MPa，设计温度 300 °C。
- PWHT 680 $\pm$ 20 °C，保温 60 min；两支热电偶；记录仪 TEST-HTR-001。
- W-S03-003 首次 RT 发现未熔合，返修批准后完成首次返修，复检合格后再进行 PWHT。
- 测试模拟底片图，不得作为真实检测底片。

| 报告号 | 焊口 | 位置 | 缺陷 | 判级 | 结论 |
|---|---|---|---|---|---|
| TEST-RT-S03-001 | W-S03-003 | 2 点钟 / 距基准 42 mm | 未熔合 6 mm | 超标 | 不合格 |

测试模拟底片图，不得作为真实检测底片
