## DE0328 – Compte rendu de de réunion de chantier du 04/02/2026

**Client / Chantier** : SDC LE GROS SAULE, 1-50, avenue de Savigny - 1-3, allée des Genêts  
- F-93 600 Aulnay-sous-Bois

**Chantier** : 1-50, avenue de Savigny, 93600 Aulnay-sous-Bois

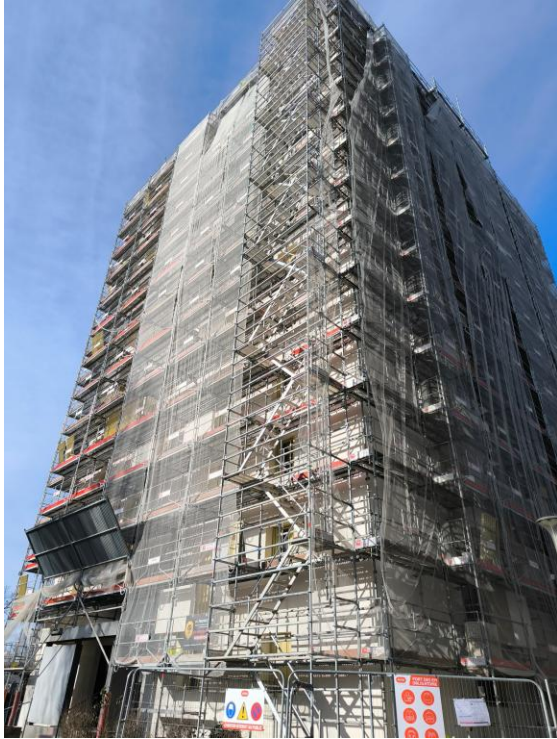
*Figure 1 Bâtiment A échafaudé avec des pare-gravois et des filets antichute.*

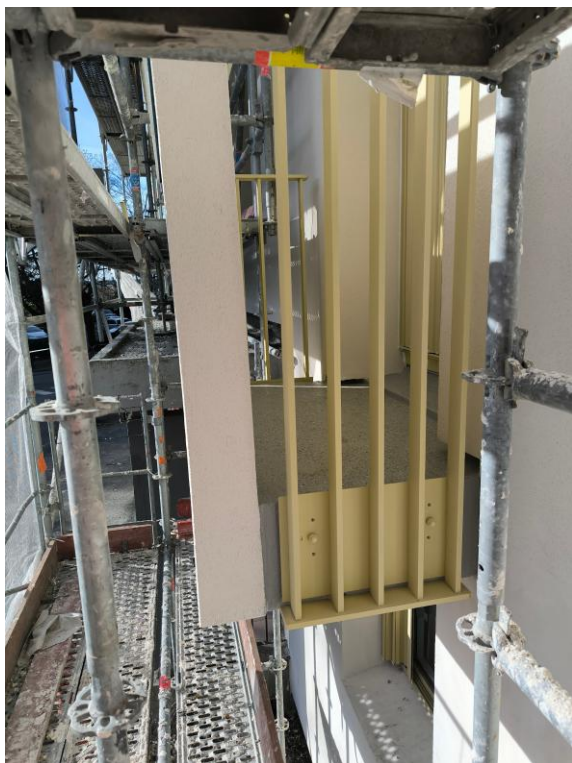
*Figure 2 Garde-corps au 1er étage*

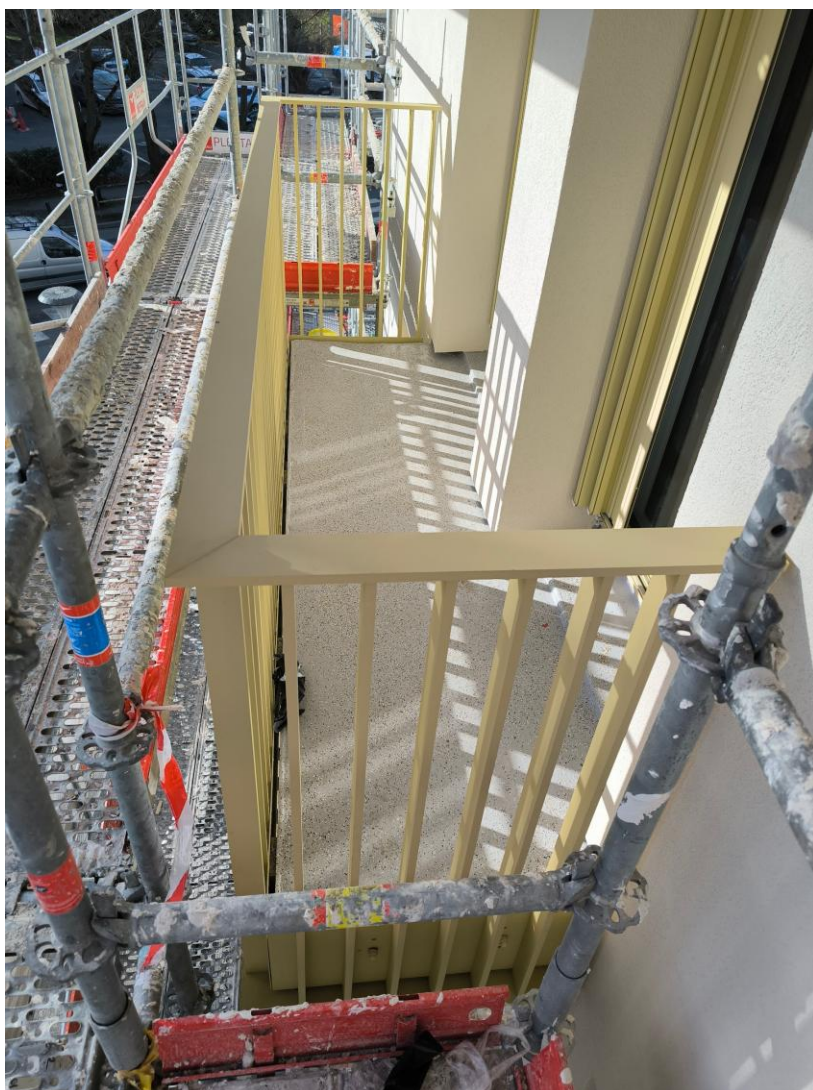
*Figure 3 Garde-corps au 3e étage*

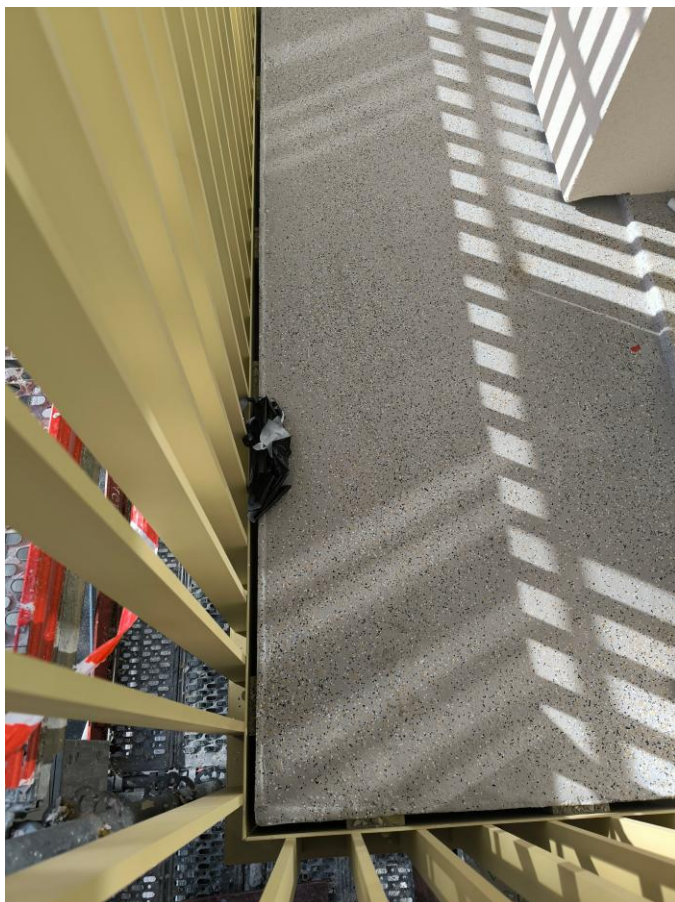
*Figure 4 Jonction entre le balcon à l'anglaise et le balcon*

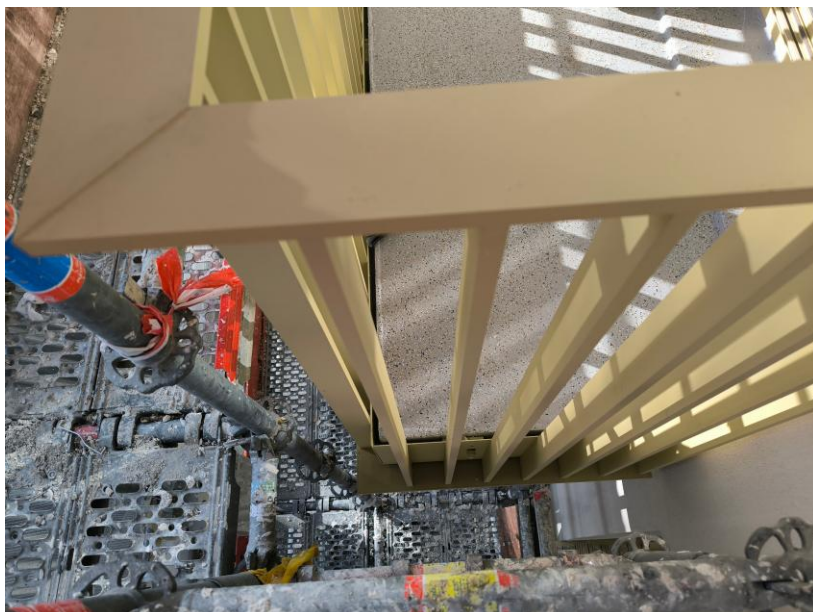
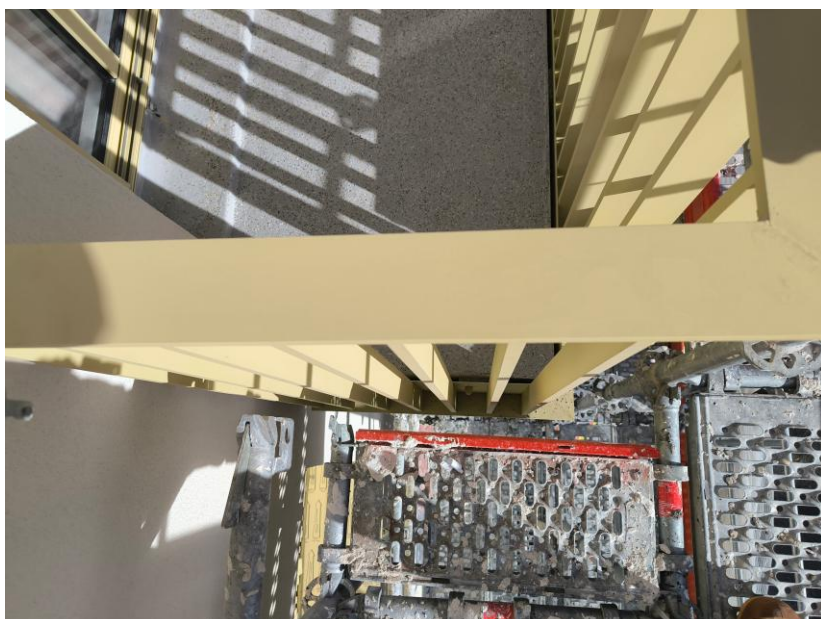
*Figure 5 Balcon 4e étage : Les couvertines sont posées*

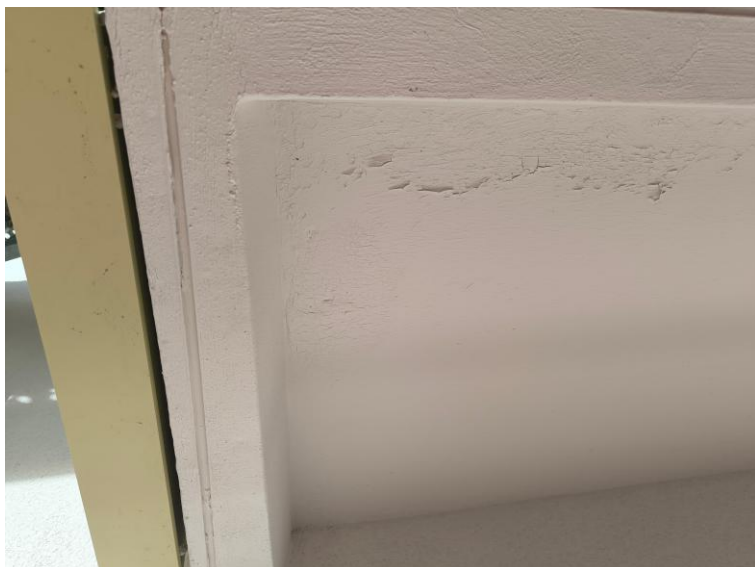
*Figure 7 La peinture s'écaille*

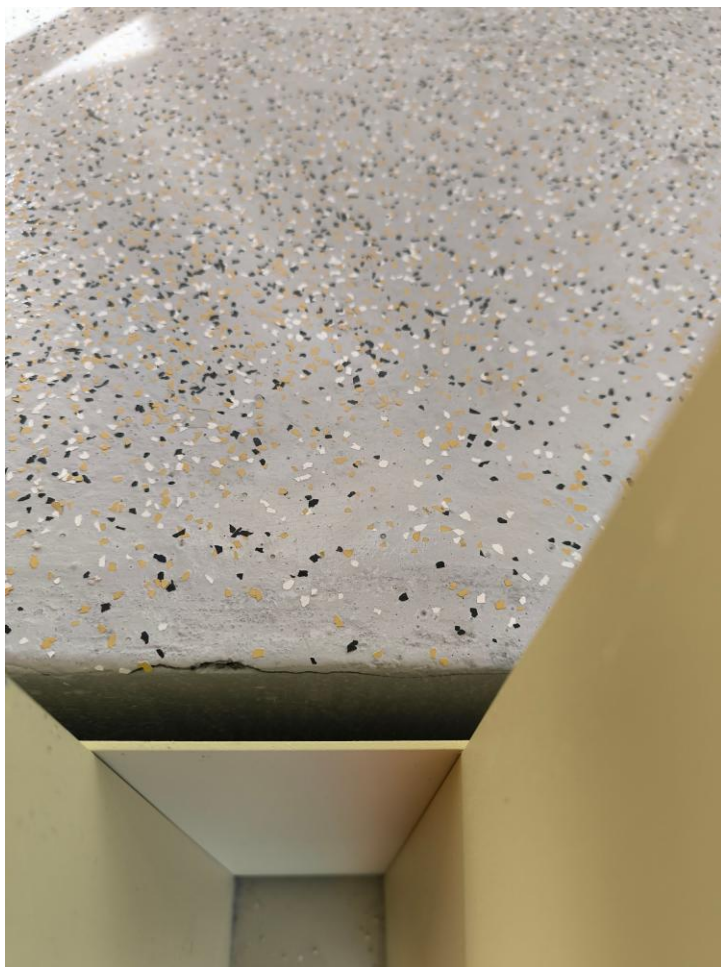
*Figure 8 Fissure visible*

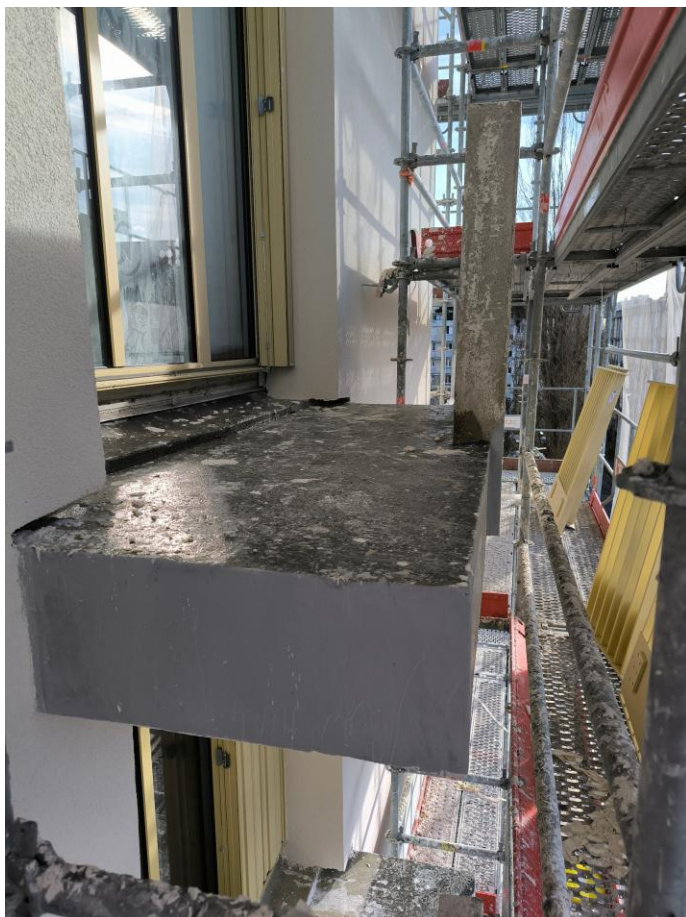
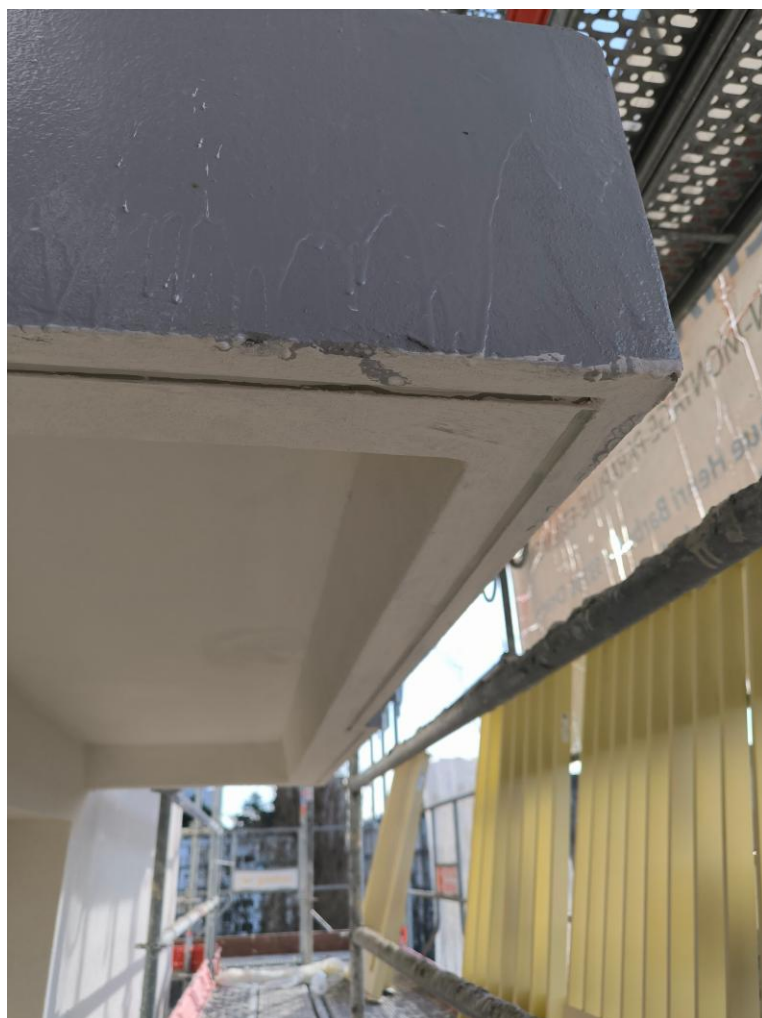
*Figure 9 La forme de pente semble insuffisante (façade sud)*

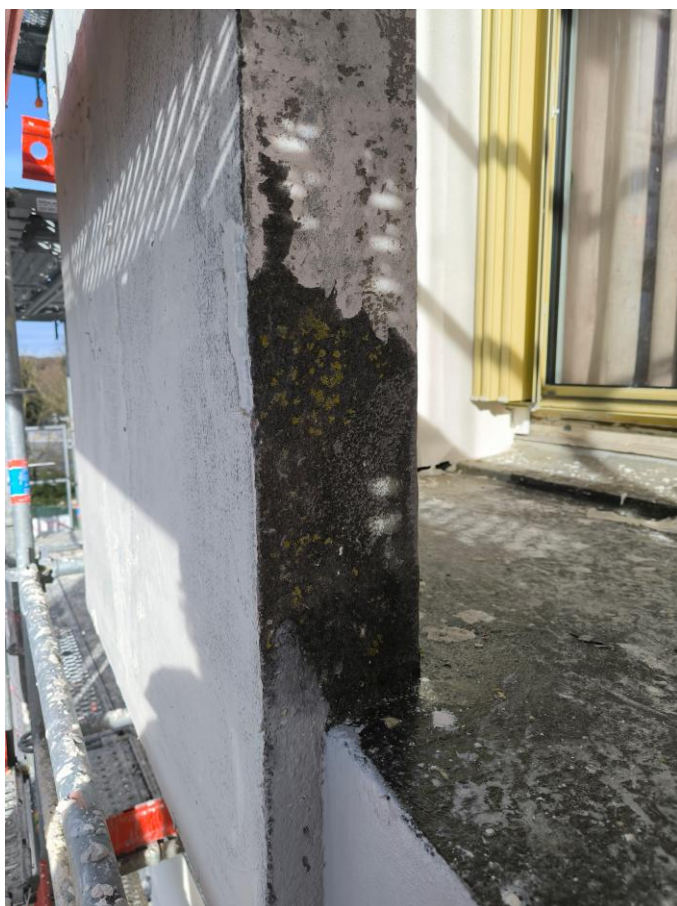
*Figure 10 Il reste RPE sur le support*

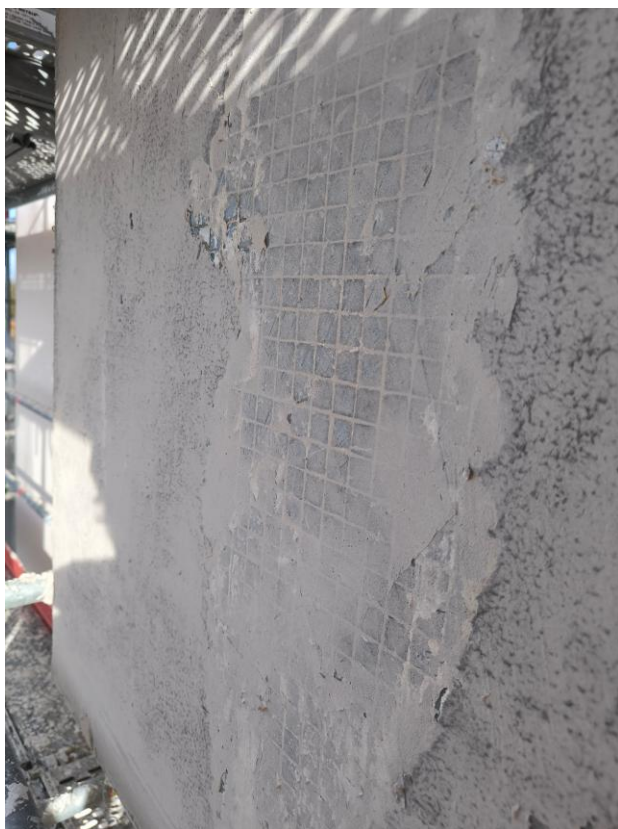
*Figure 11 Reste RPE sur façade nord*

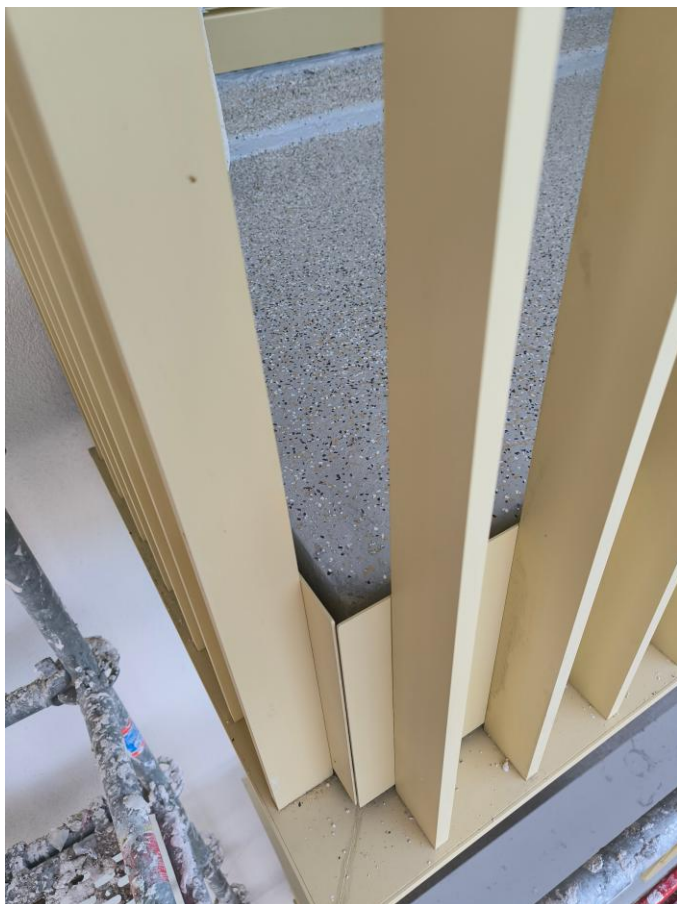
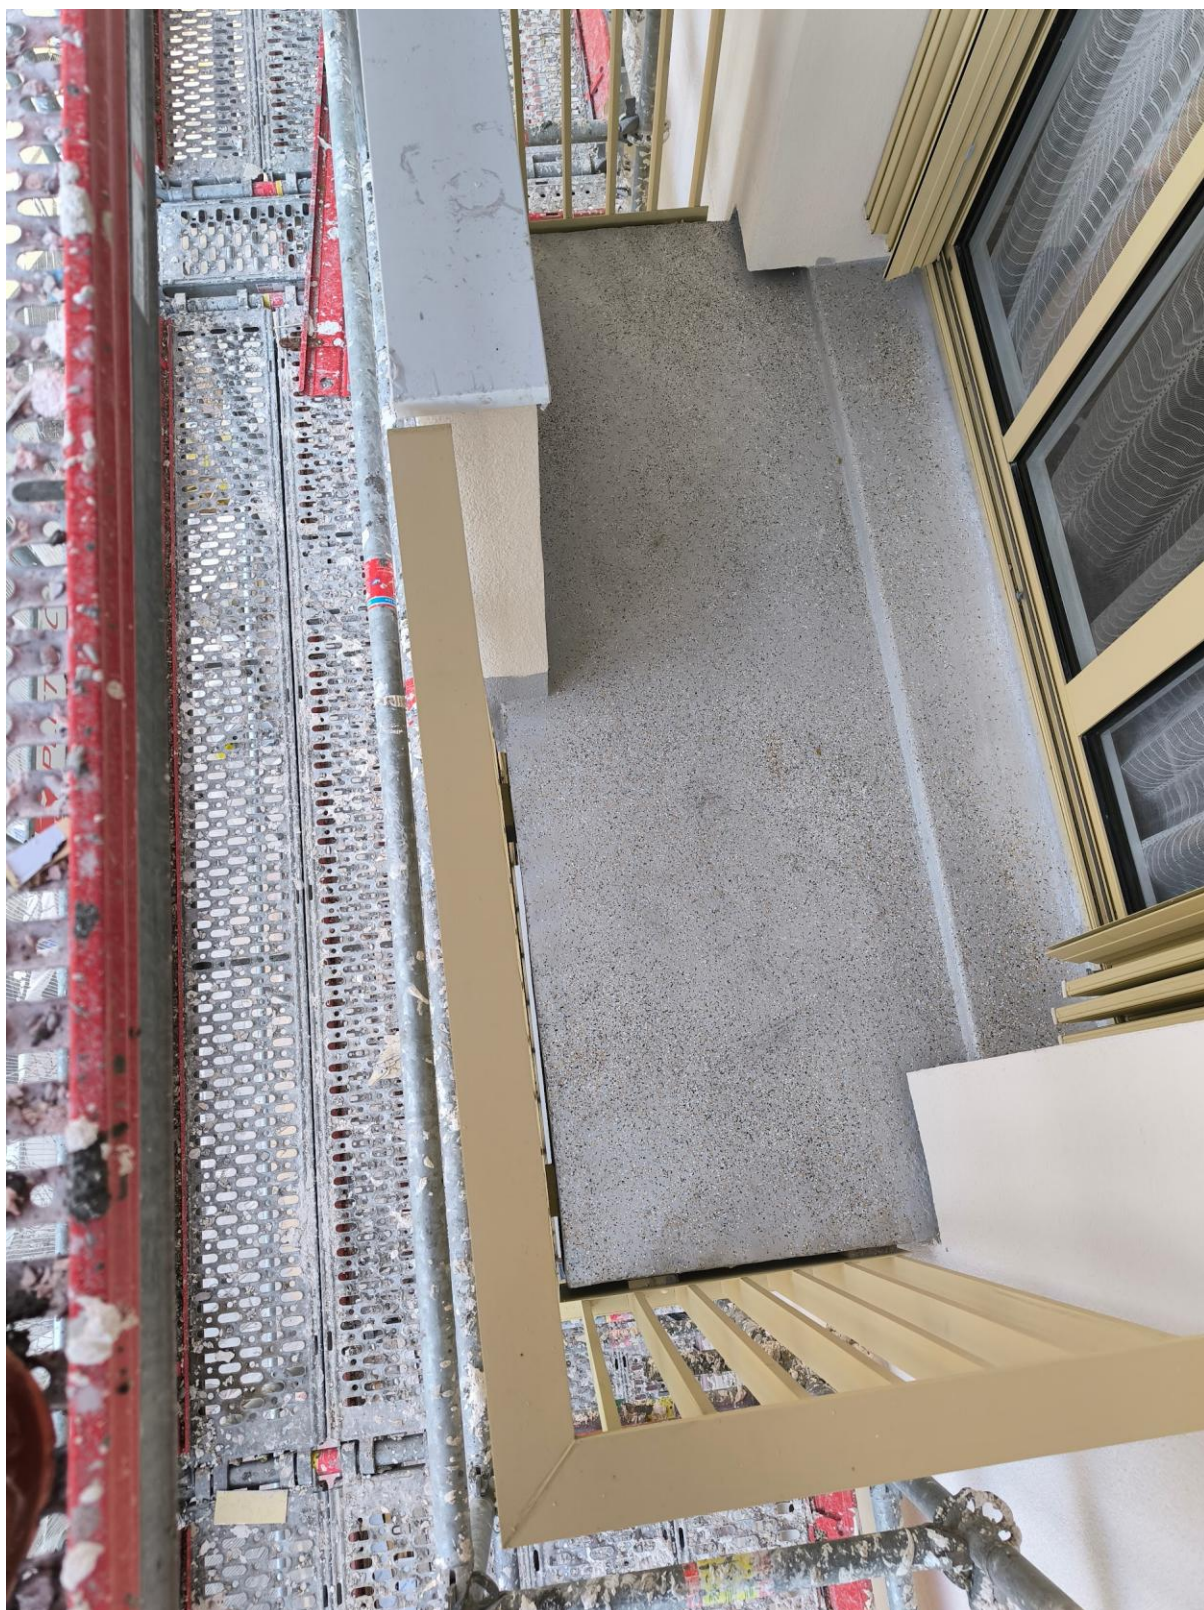
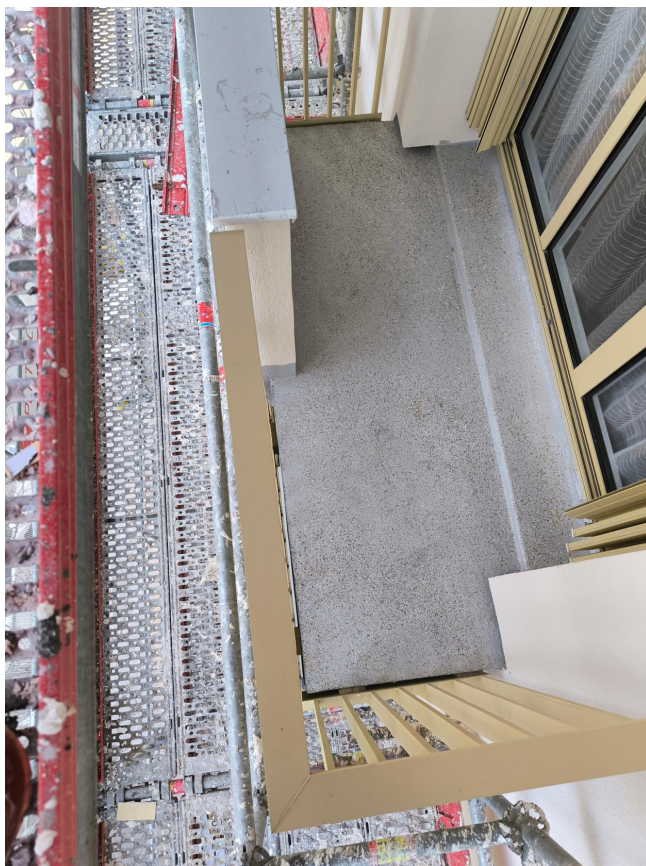
*Figure 12 La peinture s'écaille en sous face des balcons au 6<sup>e</sup> étage*

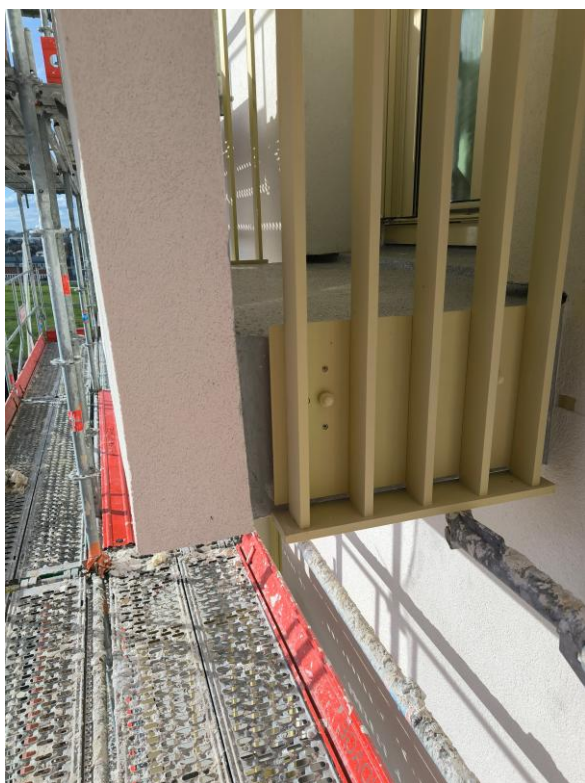
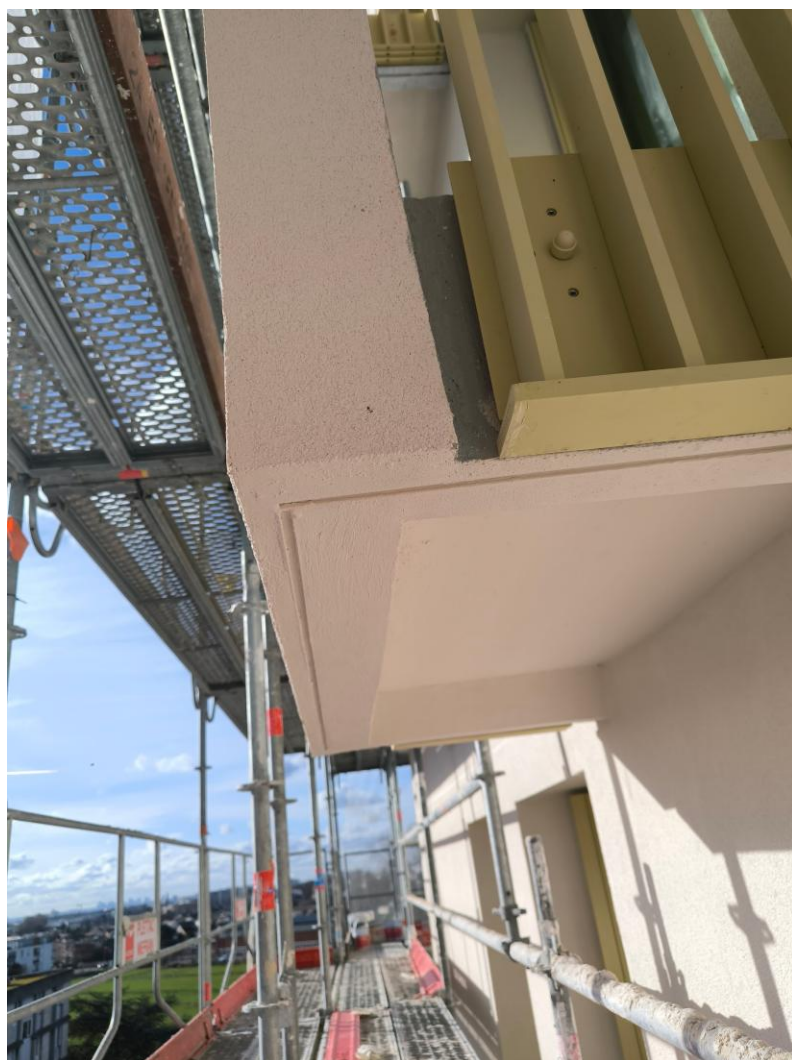
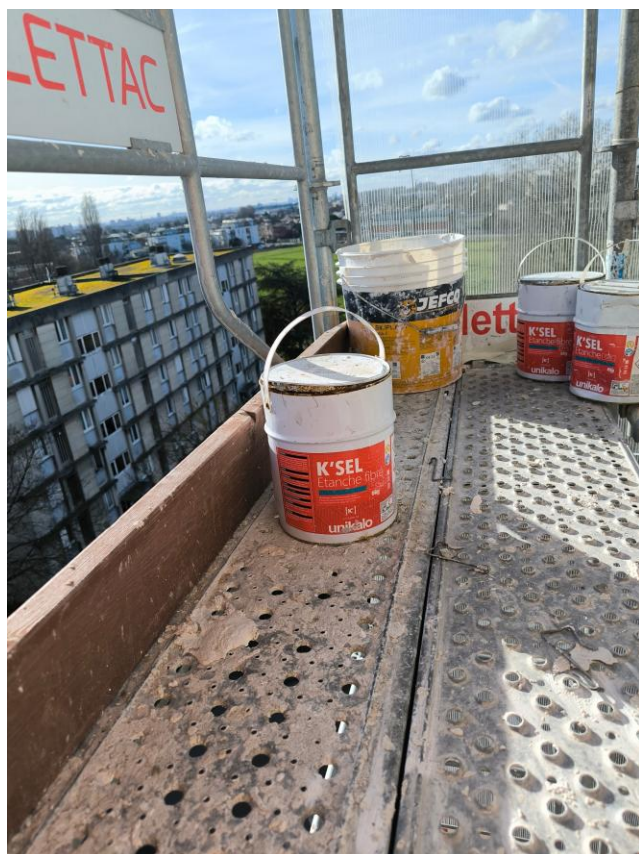
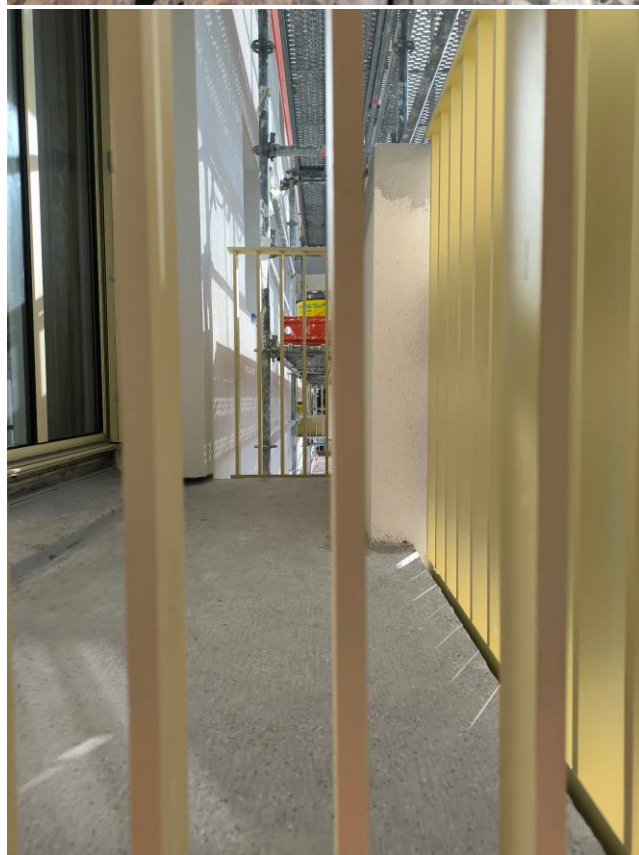
*Figure 16 Purge mal réalisée*

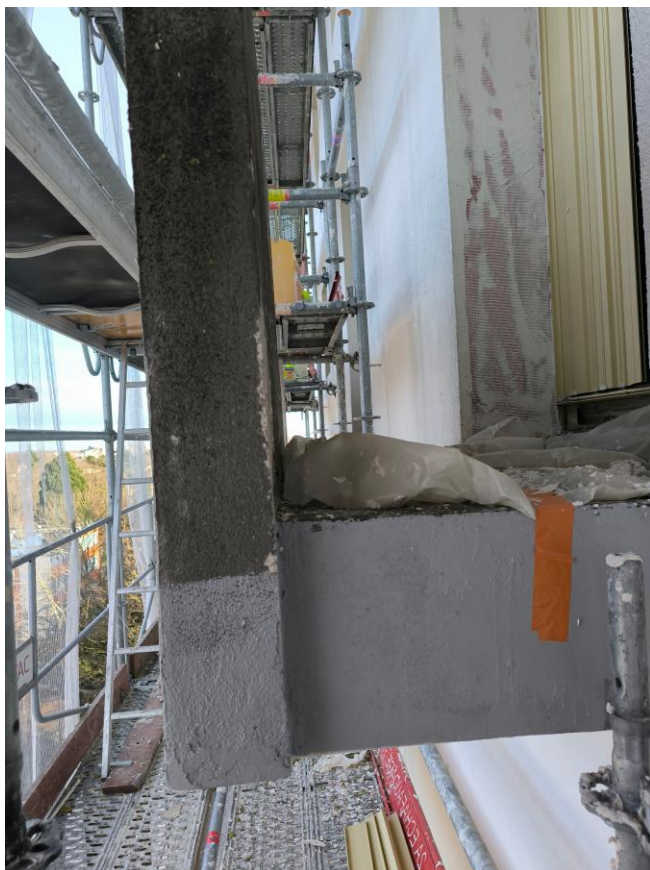
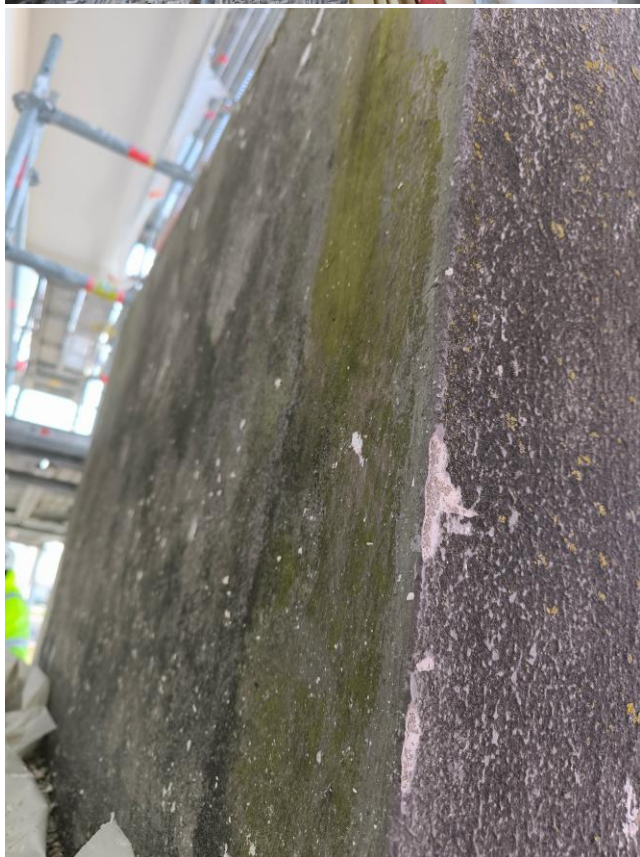
*Figure 17 Purge non réalisée*

- Améliorer l'application du phasage de rénovation des balcons. Nous avons encore remarqué des balcons non purgés/ Nettoyés Bat 1.
- Vérifier tous les garde-corps du Bâtiment A, car un balcon a été testé, il était mal posé.
- Vérifier l'ordre des opérations de pose des gardes corps, la pose des plaques de réglage,
- Bouygues doit Envoyer le contrôle des points d'arrêt régulièrement et préciser l'ordre du contrôle des points d'arrêt pour le Bat. B. (par façade et/ou par groupe d'étage,

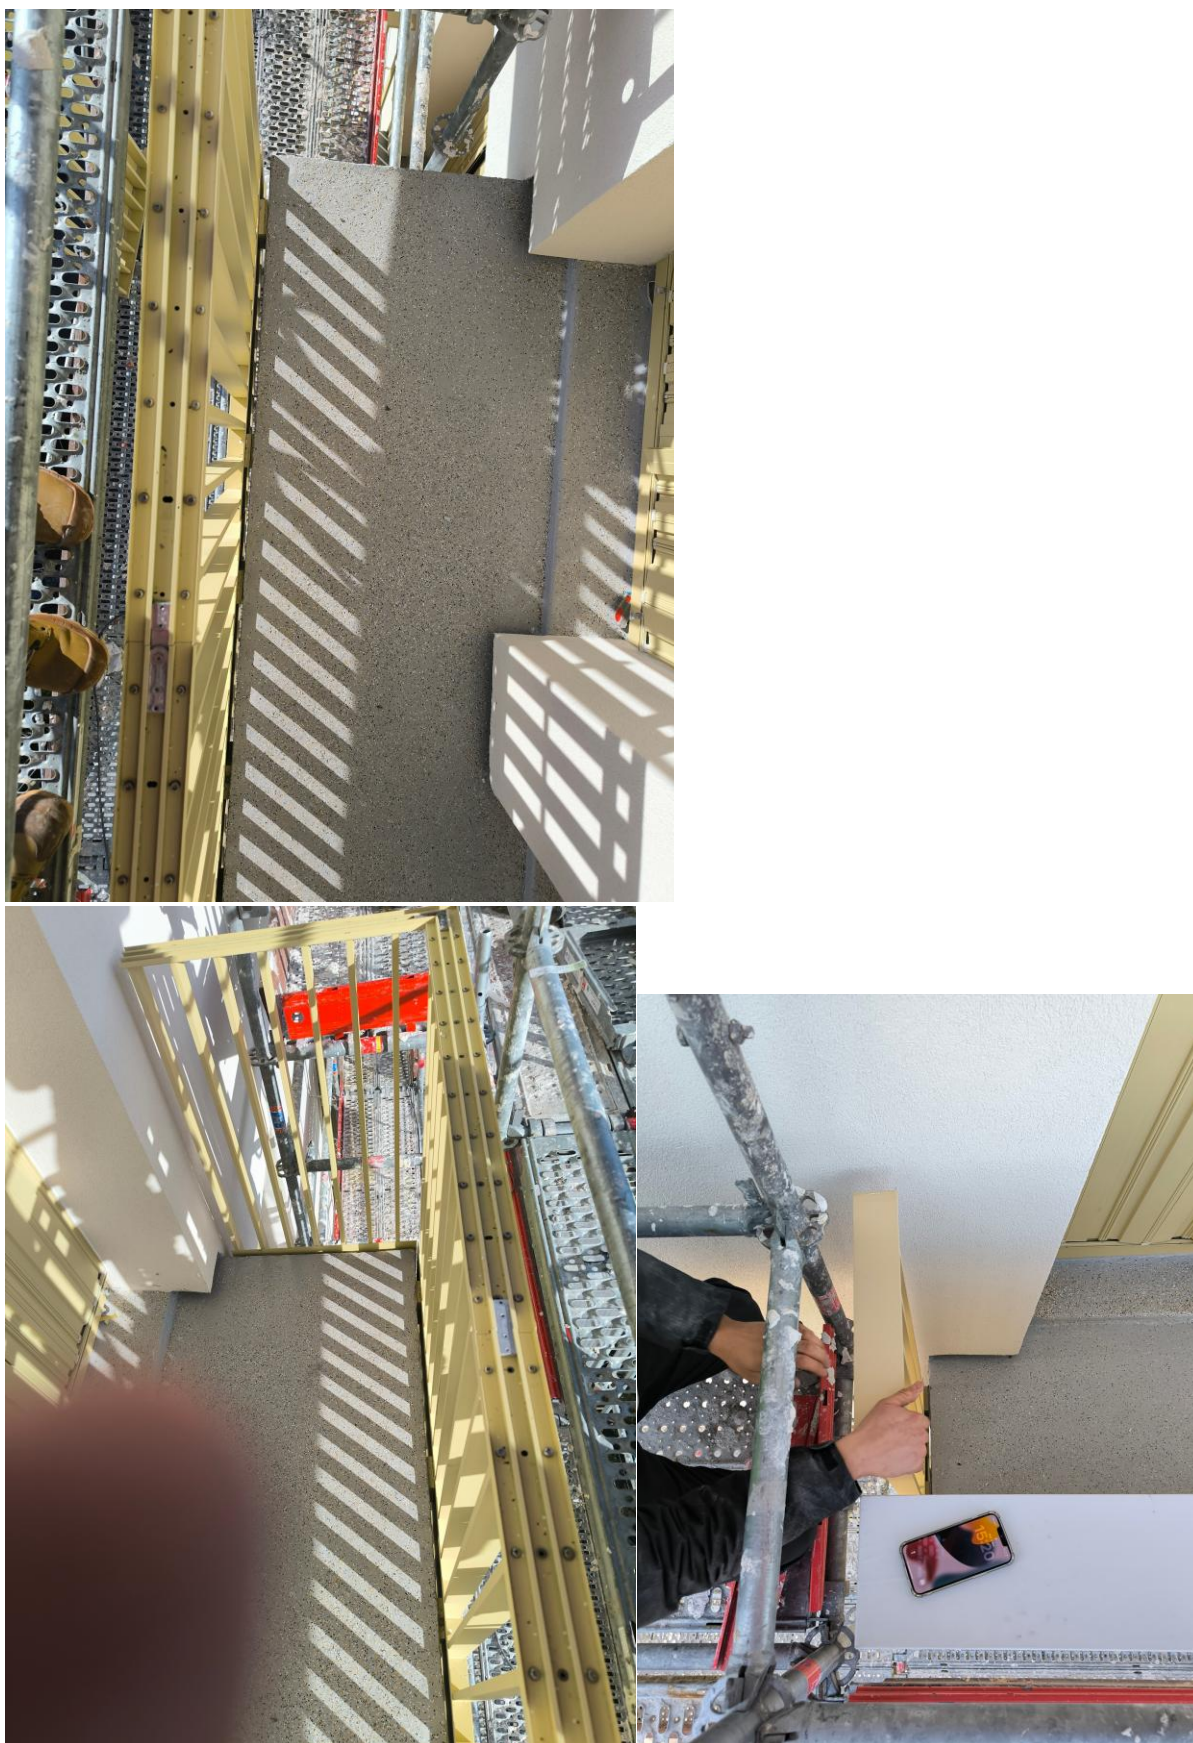
Figure 18 Test d'un garde corps.

Le garde corps s'est fait défoncé avec 10 cm de jeu.

**Bouygues doit proposer une mise à jour du process de pose de gardes corps avec les précisions vues avec Maison Cadiou, vérifier qu'il n'y a pas de problème de contreventement, vérifier que tous les gardes-corps du Bât A sont correctement posés.**

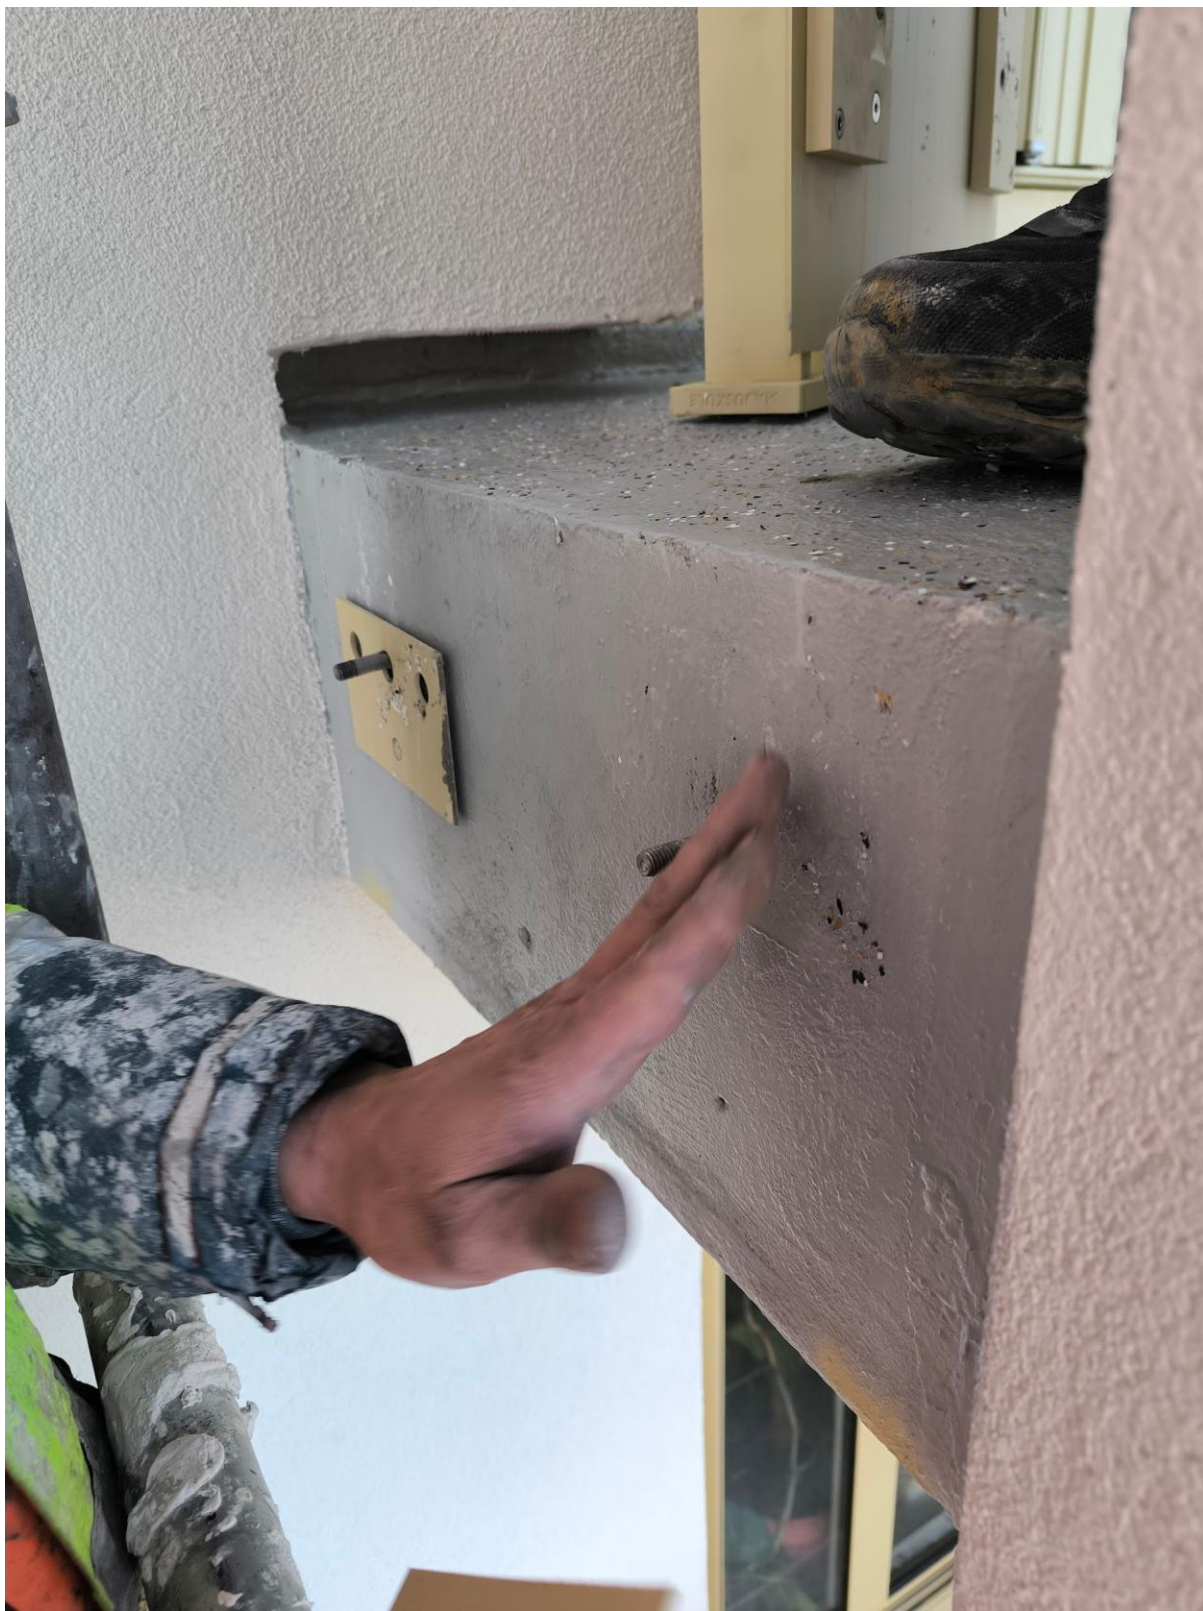
*Figure 19 Les Ancrages n'ont pas bougé. Le calage sembla avoir été mal réalisé*

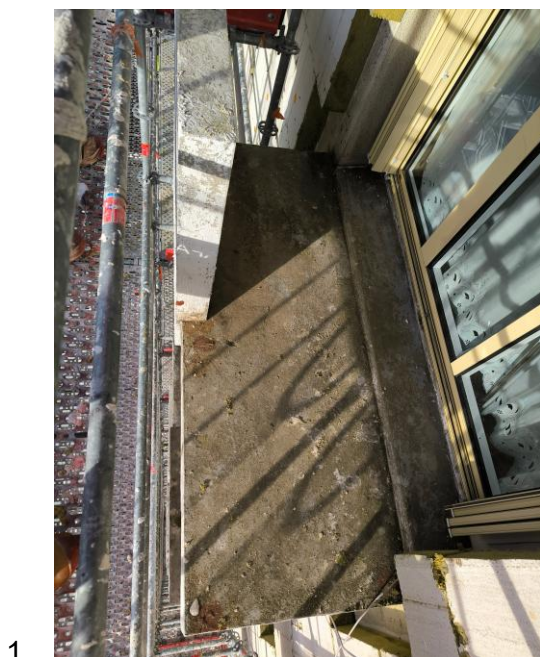
*Figure 20 Purge et nettoyage pas encore réalisé.*

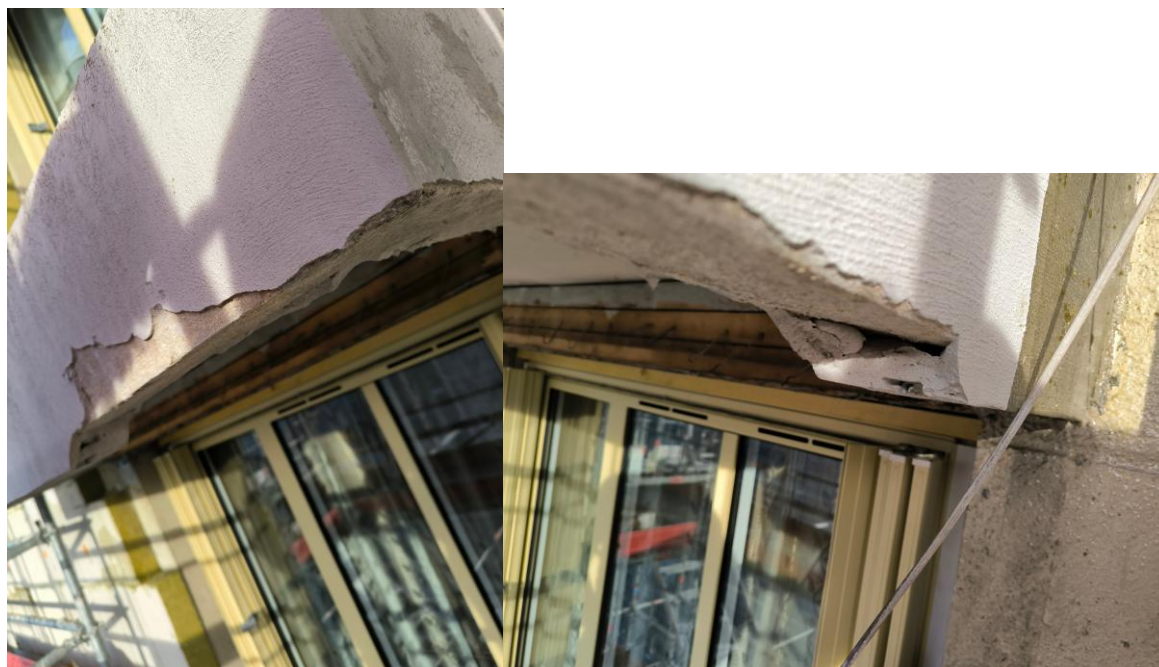
*Figure 21 Purge en cours.*
