Anexos A Términos de Referencia RFQ/ACNUR/MEX/2023/092

Revisión y reparación de las instalaciones eléctricas del albergue Hermanos en el Camino (HEC) Ixtepec, Oaxaca.

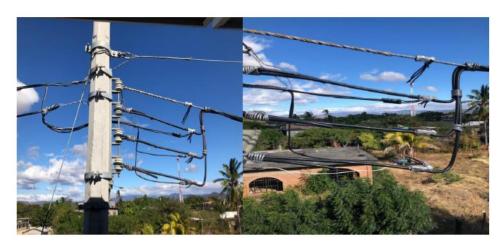
- La acometida aérea del albergue viene con cable neutranel 3+1 calibre 3/0 1/0 del poste donde se ubica el transformador a un poste más cercano antes de llegar al albergue, tiene una distancia de 60 m y cambia de calibre para su bajante a la mufa donde se ubica el medidor con el calibre #2 aluminio con una distancia de 22 m.
- Posible cambiar los conectores en donde realiza el cambio del calibre para su acometida y corregir los empalmes para una mejor conexión y para que no sufra calentamientos por una falsa conexión.
- Valorar si requiere acometida con conductores en sistema aéreo, que van desde el poste más cercano u otro soporte aéreo del suministrador, hasta el punto de recepción del suministro.

- El albergue cuenta con una base de medición 7-100 a (7 terminales a 100 amperes) cuenta con las 3 líneas y un neutro 3F-4H
- Sugerencia, ajustar el tubo galvanizado para que no domine la tensión que hace la acometida, colocar soportes para la correcta colocación. Considerar todo lo necesario para que esta acometida tenga un correcto funcionamiento.

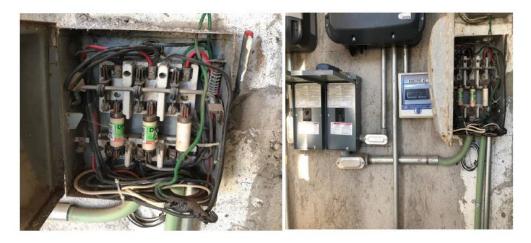
• El centro de carga es antiguo, es necesario cambiarlo por un centro de carga Q-2 marca Square de 3-100 A o lo que requiera, e interruptores automáticos. Se deben balancear las cargas, ya que con las mediciones realizadas se encontró una línea de las tres, que no están balanceada.

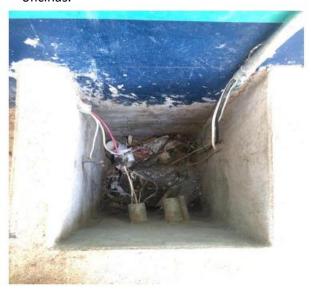
- Existen registros en piso que se requieren limpieza, sellar con espuma poliuretano para evitar la suciedad y que entren roedores dentro de ductos, así como también colocar varillas de tierra para una mejor protección a circuitos derivados.
- En este registro se derivan conductores para cámaras y equipo de seguridad y para el área de oficinas.
