# INSPEÇÃO DE SEGURANÇA

Data da Inspeção: 16/07/2026

Local/Área Inspeccionada: Mina UG, Salomão e Subestação

Responsável pela Inspeção: Francinaldo Silva / Gilberto Santos

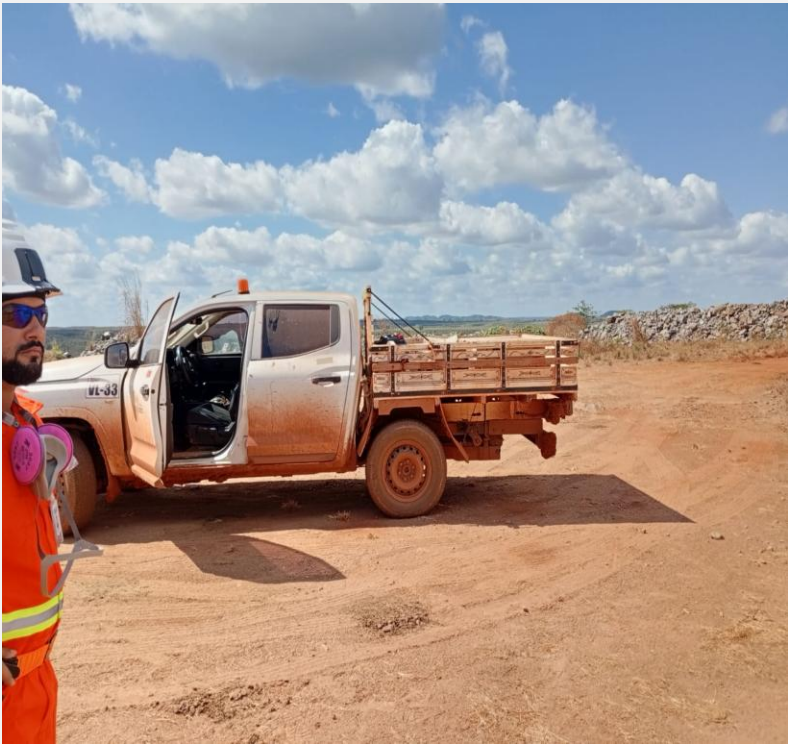
Durante inspeção de segurança realizada mina UG, foi identificada a ausência da caixa de transporte de acessórios na caminhonete de apoio da Mina UG. Em razão dessa condição, os acessórios estão sendo transportados no interior da cabine do veículo.

| # | Ação | Responsável | Prazo | Status |
|---|---|---|---|---|
| 1 | Instalar uma caixa de transporte adequada na carroceria da caminhonete para o acondicionamento seguro dos acessórios. | Rafael Cunha | 17/07/2026 | |

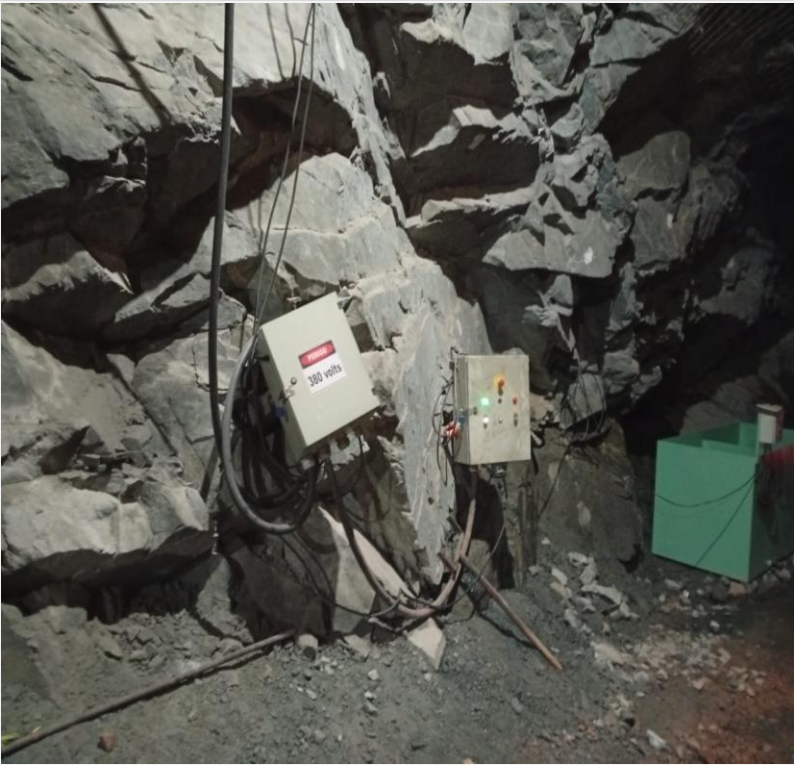
Foi identificado a necessidade de todos os quadros elétrico serem instalados dentro de nichos, para evitar que possa ser atingidos por veiculo e equipamentos durante o acesso ao interior da mina.

| # | Ação | Responsável | Prazo | Status |
|---|---|---|---|---|
| 1 | Fazer a instalação de todos os painéis elétricos dentro de nichos. | Rafael Cunha | | |
