BERITA ACARA KERUSAKAN

NOMOR : 918 / RSPH / 1-BAC / LW / X / 2023

| Nama Barang | : | Mesin Pengering |

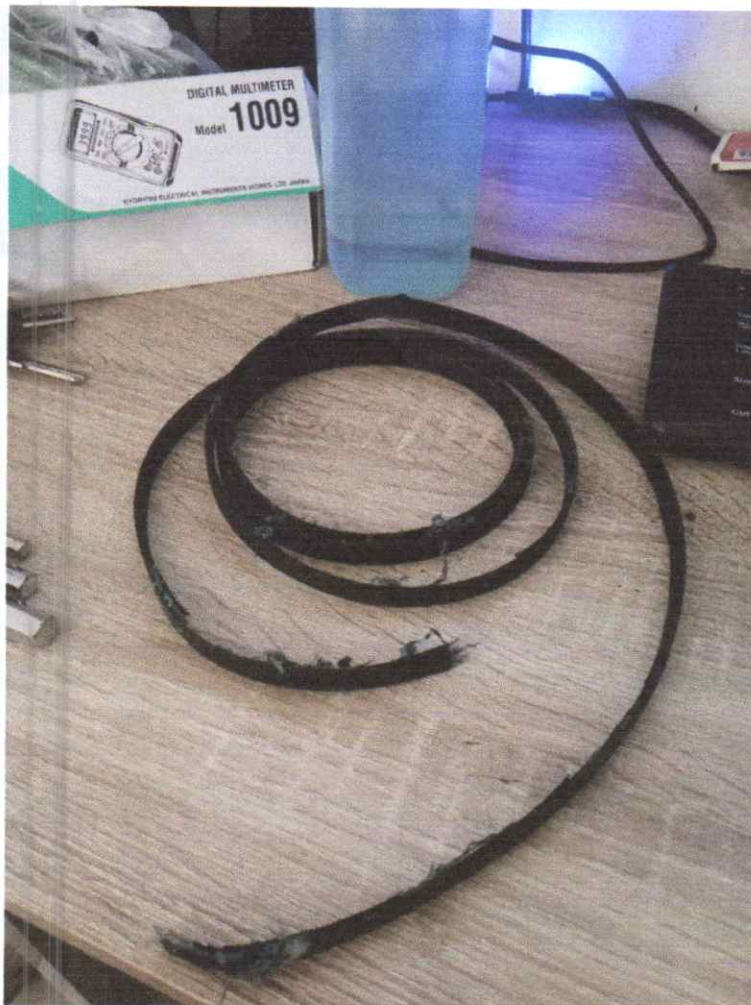
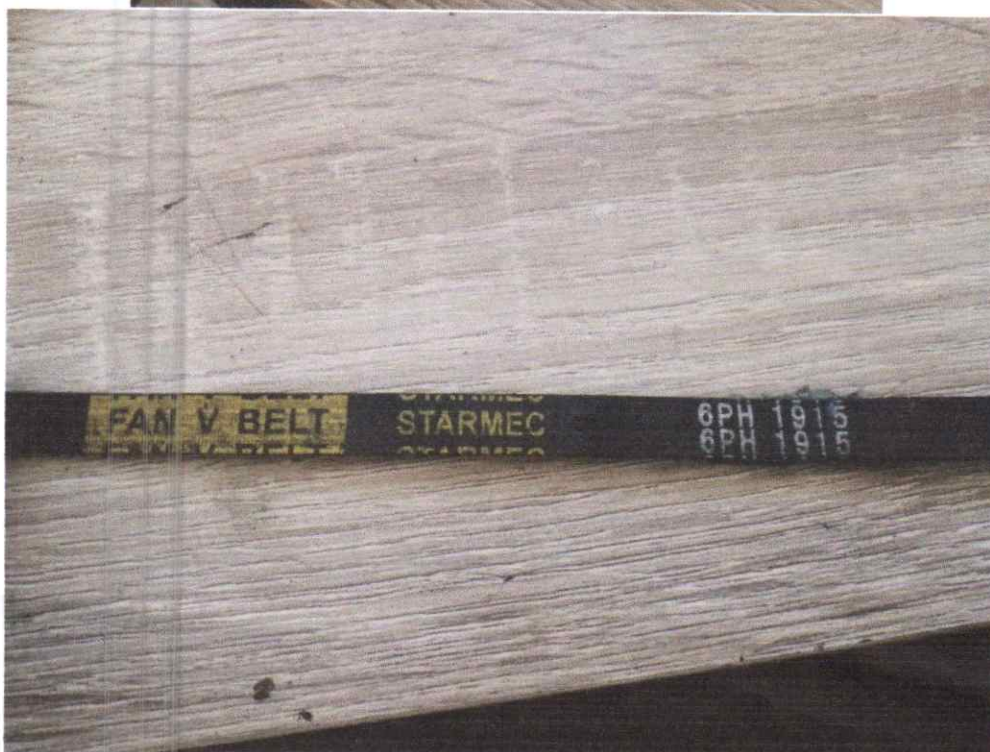
**Fan V Belt Mesin Pengering**

| Analisa | : | Fan V Belt putus ( Starmec 6PH 1915) |

| 2 | Kejadian | Fan V Belt mesin pengering electrolux putus |

| Tanggal | Jam | Kronologi | Staf yang terlibat |
|---|---|---|---|
| 28<br>Oktober<br>2025 | 14.00 | Di lakukan pemeriksaan oleh tim IPSRS dan di temukan Fan V Belt pada mesin pengering electrolux terputus | Pak Udin (IPSRS) |

1. Fan V Belt pada mesin pengering putus bisa dikarenakan faktor usia mesin sudah lebih dari 4 tahun
2. Untuk kerusakan yang dirasakan sebelumnya belum pernah
3. Fan V Belt mesin pengering electrolux putus sehingga perlu untuk di perbaiki karena beresiko mengakibatkan kerusakan mesin yang lebih banyak, sedangkan untuk suku cadang mesin belum ada
4. Pemakaian mesin pengering elektrolux kurang lebih 30x dalam 1 bulan

| Perbaikan | : | Penggantian Fan V Belt Baru |

| Jabatan | Tanggapan dan Tindak Lanjut | TTD |
|---|---|---|
| Kepala Ruang Unit Laundry | Segera di lakukan pengajuan Fan V Belt yang sesuai dengan ukuran yang di butuhkan | |
| Kabid Penunjang Medik | Dilakukan penggantian fan v belt cek rutin bulanan terdokumentasi wajib dilakukan | |
