BERITA ACARA KERUSAKAN

NOMOR : 930/ RSPHS/ I-BAC/ IRTA/ X/2025

| Nama Barang | : | 1. Rig Icom 25A 8 pin ESWL untuk USG |

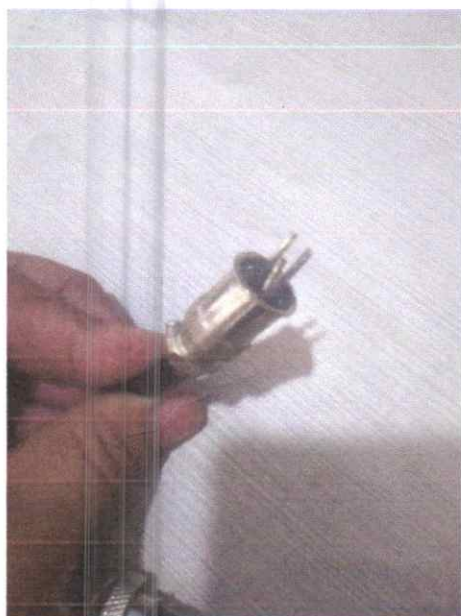
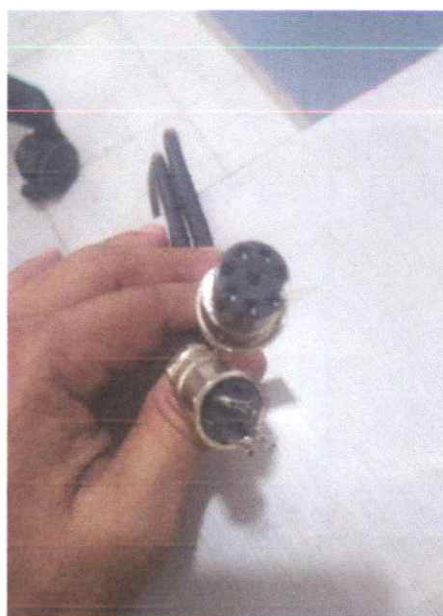
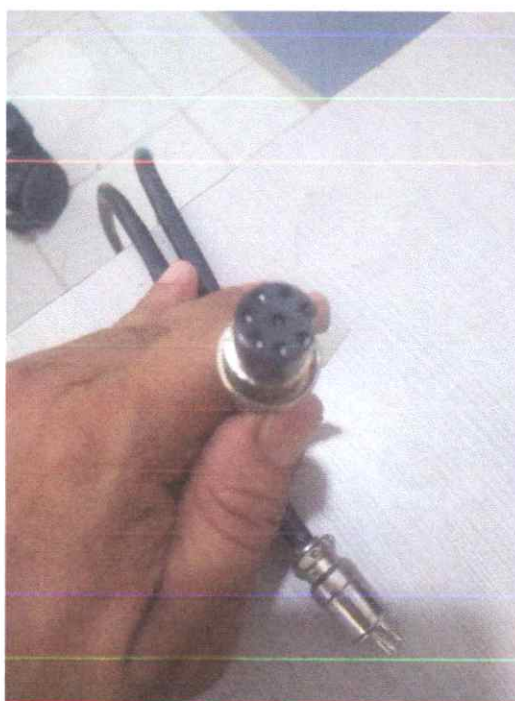
DOKUMENTASI

| Keluhan/Kendala | : | 1. Rig Icom 25A 8 pin dalam kondisi protol |
| Analisa | : | 1. Rig Icom 25A 8 Pin,kabel protol bisa di sebabkan karena pemasangan nya yang terlalu di paksa saat tidak pas pada sambungan konektor dengan sambungan panel USG. |

| 1. Kabel pada alat yang menghubungkan ke probe bengkok karena posisi kabel yang menggantung ,sudah diakali dengan kabel ditaruh diatas alat tetapi masih bengkok pada ujung kabel. |

| Perbaikan | : | Internal RS. |

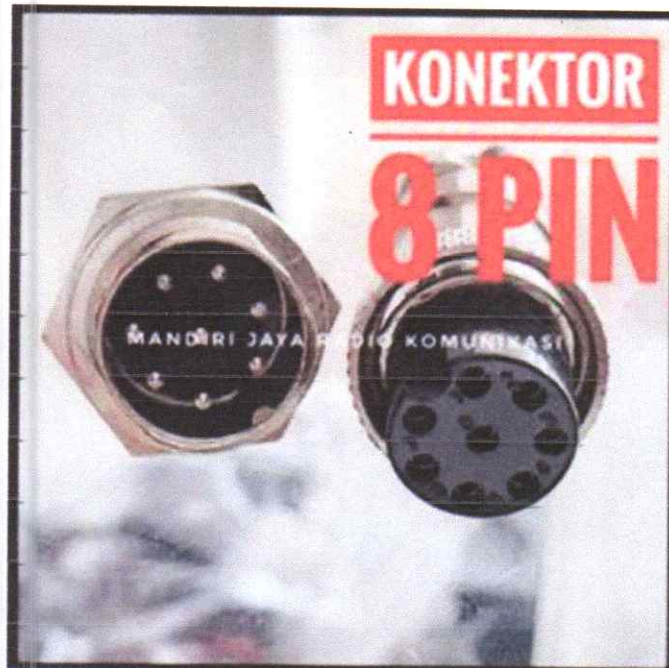
LAMPIRAN I  
DOKUMENTASI ALAT

- Rig Icom 25A, 8 Pin.

| | 1. | Rig Icom 25 A 8 Pin | 5 Pcs | 0 | 4 untuk stok |
