BERITA ACARA KERUSAKAN  
NOMOR : 1012/PSPHS/ 1- BAK/ ILN/ XI/ 2025

| Nama Barang | : | Mesin Cuci |
| Merk/Type Alat | : | Electrolux |
| Ruang/Unit | : | Laundry / Laundry |

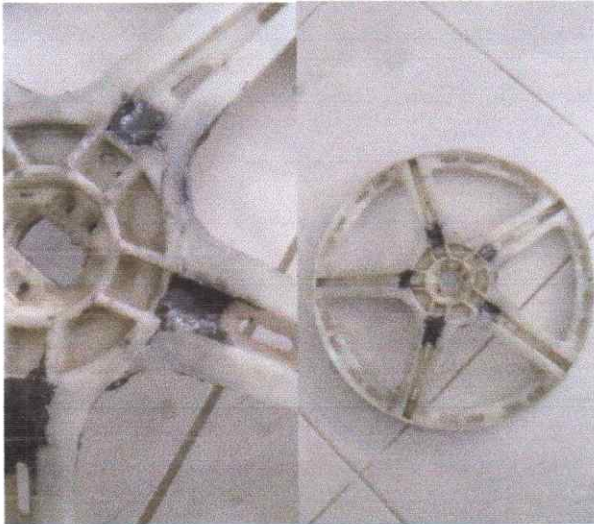
| Keluhan/Kendala | : | Pully pecah dan fanbelt putus |
| Analisa | : | Pully pecah kemungkinan terjadi gesekan dibearing as drum washer sehingga fanbelt slip dan putus |

Pully Mesin Cuci Elektrolux

| Perbaikan | : | Sudah diperbaiki IPSRS, namun tetap slip<br>Disarankan ganti pully baru |

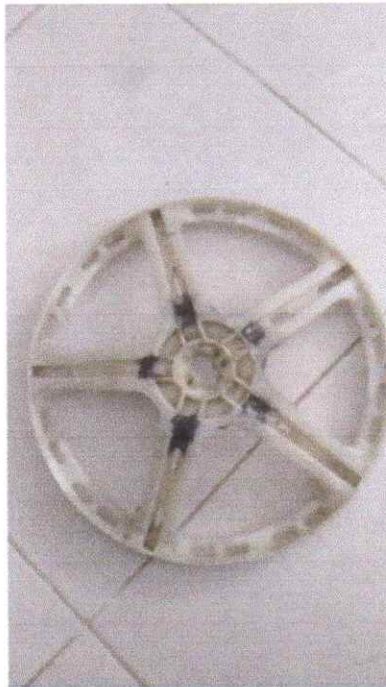
Pully Mesin Cuci Electrolux

| | 1. | Pully Mesin Cuci Electrolux | 1 set | 0 | Pengajuan alat baru |

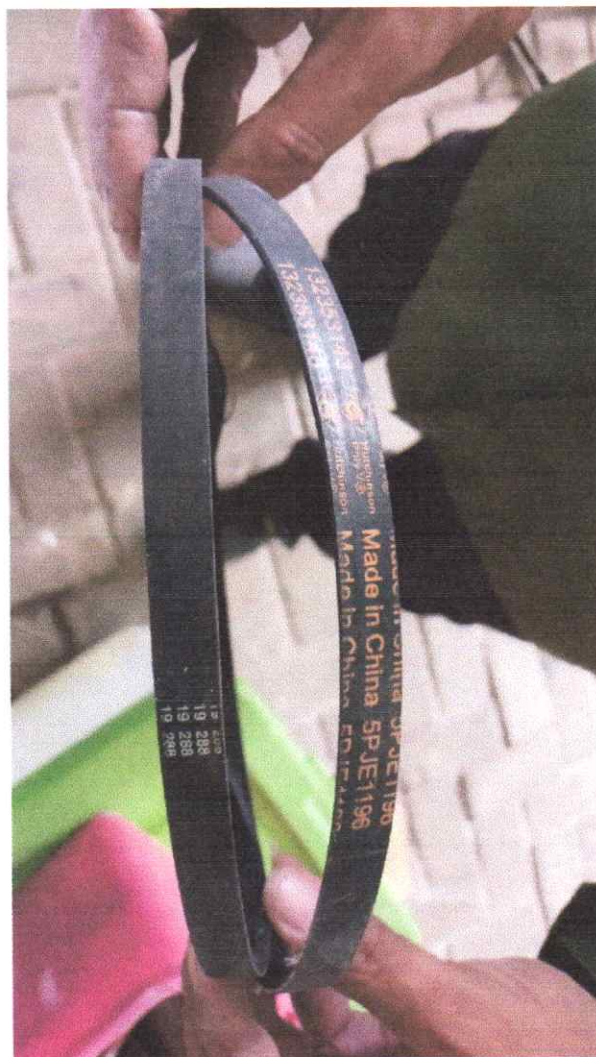
Fanbelt Mesin Cuci Eletrolux

| | 2. | Fanbelt Mesin Cuci Electrolux | 2 set | 0 | Pengajuan alat baru dan stok |
