LAPORAN KEJADIAN

| 1 | Kejadian | Letupan Mesin Pengering Laundry Kanaba |
| 2 | Unit Kerja | Laundry |

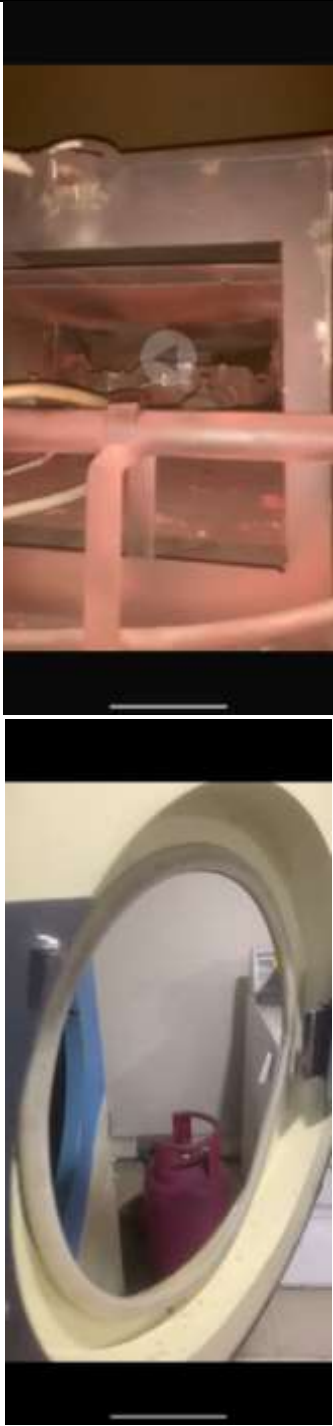
| TANGGAL | KRONOLOGI | BUKTI (FOTO) |
|---|---|---|
| 10 Juni 2026 | <p>Jam 17:30 memasukan linen ke pengering,kemudian di melanjutkan kebersihan toilet area loundry.setelah selesai kebersihan toilet melanjutkan melipat linen ruang operasi yang sudah selesai proses pengeringan</p> <p>Mesin operaisonal mulai jam 13:30 s/d 18:00 tidak berhenti sama sekali di karena kan linen menumpuk dan beberapa hari yang lalu sempat ada komplain karena ketersediaan linen terlambat penyediaan di ruang operasi.karena mesin dari 13:30 s/d 18:00 tidak berhenti operasioanal,suhu panas belum sempat cooling down ( pendinginan ).efek dari suhu panas operasional mesin yang tidak sempat cooling down mengakibatkan,suhu panas di dalam tumbler mesin terperangkap,meski motor exhaust bekerja dengan normal untuk membuang panas,belum mampu membuang panas secara baik,karena suhu panas berlebih di dalam mesin pengering ( efek operasional mesin tanpa jeda pendinginan mesin ),dari hal tersebut terjadi letupan besar efek dari suhu panas yang masih terjebak di dalam mesin mengakibatkan:</p> <ul style="list-style-type: none"> <li>Kaca tempered glass mesin pecah dan box pengapian mengalami kerusakan</li> <li>Pintu masuk tengah linen kotor lepas dari rangka</li> <li>Pintu masuk utama linen kotor pecah.</li> </ul> <p>Kerusakan tersebut terjadi karena efek shok wave ,suhu panas berlebih di dalam mesin dryer kanaba.</p> | |

| 1. | Kaca tempered glass mesin pecah dan box pengapian mengalami kerusakan |
| 2. | Pintu masuk tengah linen kotor lepas dari rangka |
| 3. | Pintu masuk utama linen kotor pecah. |

| 1. | Penumpukan suhu panas di dalam mesin yang tidak dapat terbuang dengan baik, jkarena operasional mesin tanpa jeda |

| <b>Eksternal : Pengajuan perbaikan ke pihak ke-3</b> |
| <b>Internal :</b> <ul style="list-style-type: none"> <li>Unit Laundry : Melaporkan kejadian ke atasan, membuat kronologis.</li> <li>Memastikan mesin laundry ada jeda untuk <i>cooling down</i> / pendinginan mesin setelah operasional sekitar 30 – 60 menit agar mesin dingin bisa dipakai kembali</li> </ul> |
