BERITA ACARA KERUSAKAN

NOMOR : 183/RSPHS/I-BAC/ILN/II/2025

| Nama Barang | : | Mesin cuci |

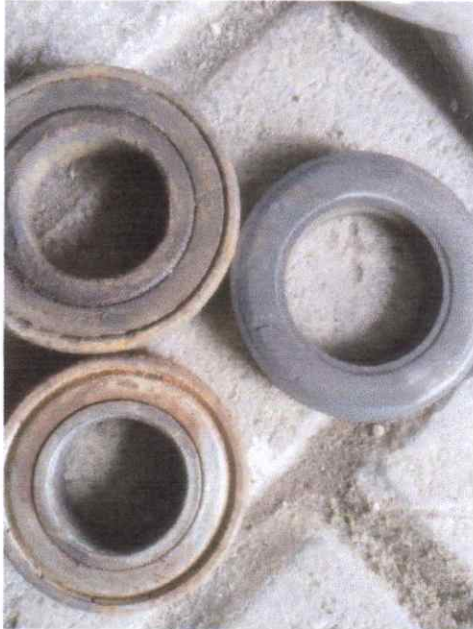
### Bearing dan Nok seal

| Keluhan/Kendala | : | Selang spiral rusak, Bearing tidak berfungsi dan Nok seal bocor |
| Analisa | : | Proses pengeringan linen tidak maksimal Ketika Dilakukan pengecekan oleh tim IPSRS Selang spiral rusak, Bearing tidak berfungsi dan Nok seal bocor akibat pemakaian mesin yang sudah lama dan banyaknya load pencucian linen setiap hari (mesin off) |

| Perbaikan | : | Internal RS. |
