BERITA ACARA KERUSAKAN

NOMOR : 449/RSPTS/1-BAC/LN/VI 2025

| Nama Barang | : | 1. Pully Mesin Cuci Elektrolux |

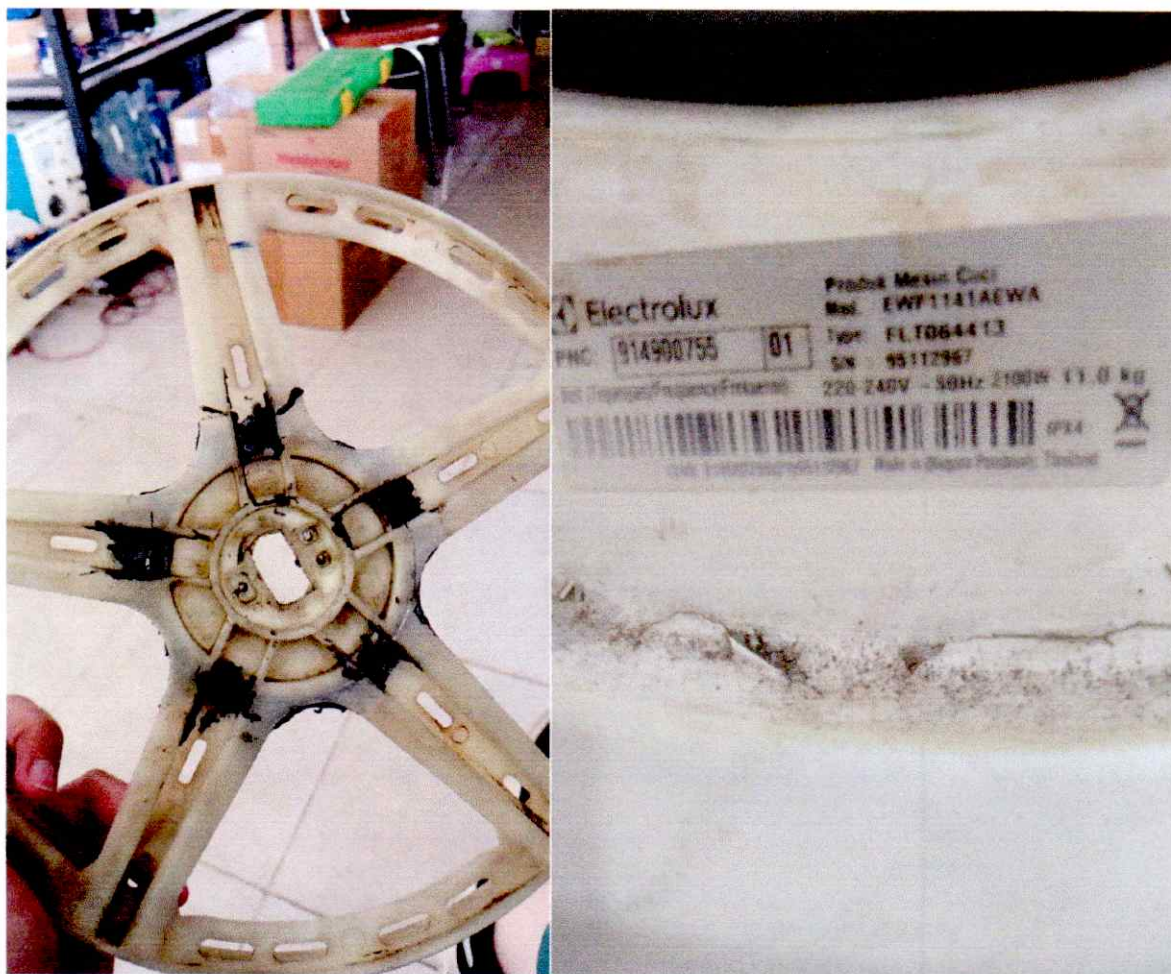
## DOKUMENTASI

| Keluhan/Kendala | : | 1. Mesin cuci tidak berputar |
| Analisa | : | 1. Karena pully retak dapat menyebabkan putaran tidak seimbang sehingga vanbelt lepas dan mesin cuci tidak bisa berputar |

| Perbaikan | : | 1. Pembelian pully mesin cuci elektrolux |
