BERITA ACARA KERUSAKAN

NOMOR : 839/RSPHS/I-BAC/UMM/VII/2024

| Nama Barang | : | Mop Press Pemeras kain mop pel |

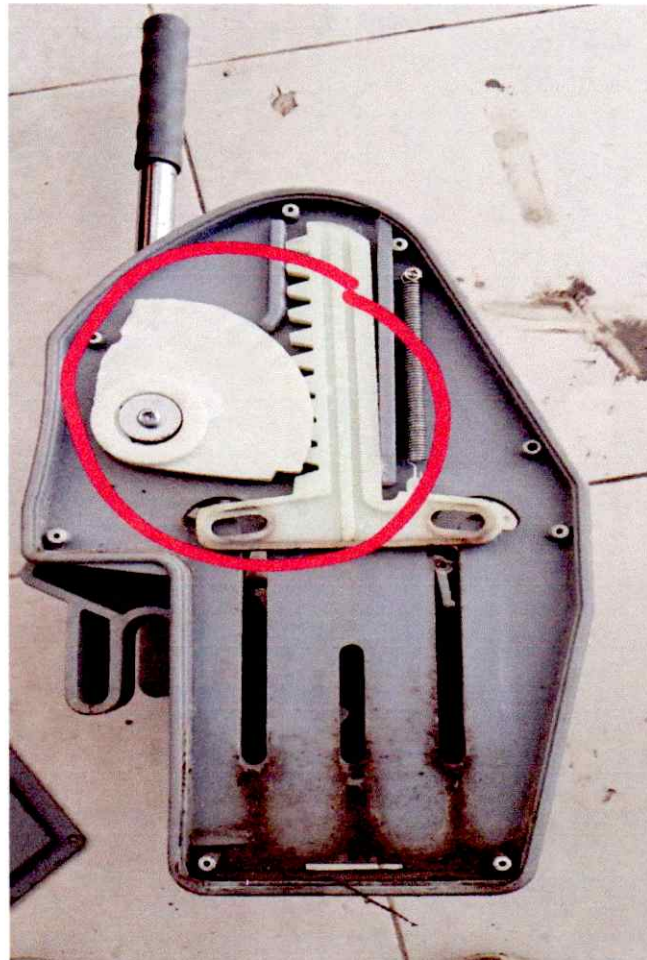
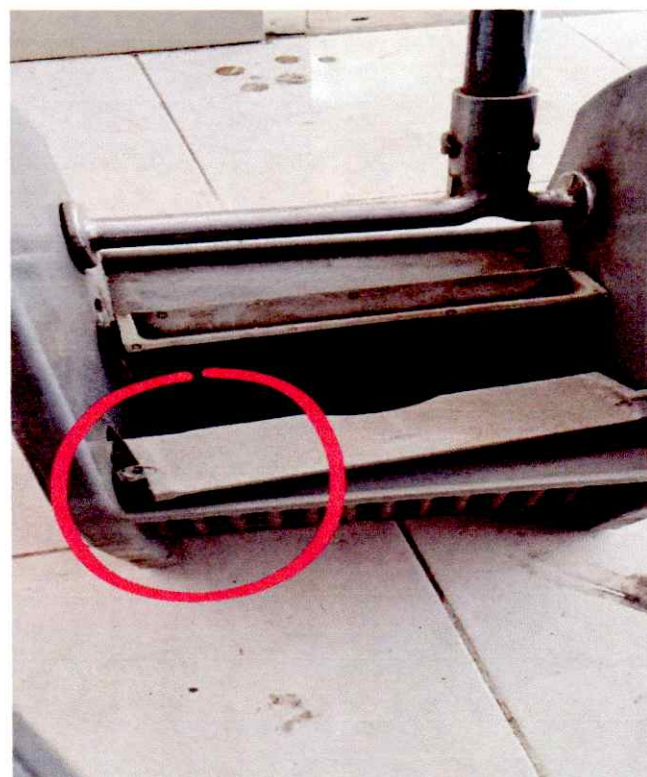
Dokumentasi

| Keluhan/Kendala | : | Gigi gir patah, penjepit press patah |
| Analisa | : | Life time pemakaian dan bahan terbuat dari plastic teflon sehingga mudah patah. |

| Perbaikan | : | Tidak bisa diperbaiki dari teknisi tim IPSRS |

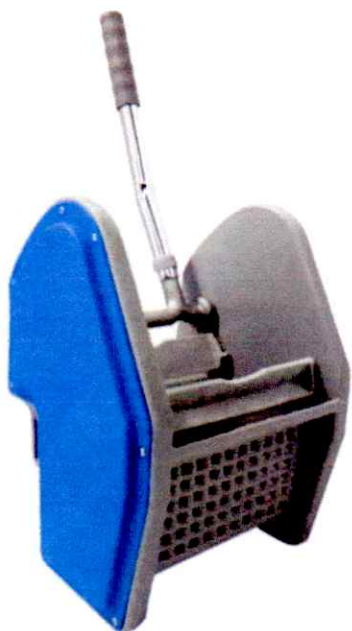
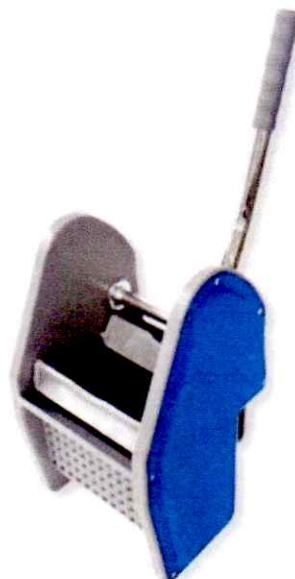
### Dokumentasi

| | 1. | Mop Press/Pemeras Kain Mop Pel Untuk Double Bucket | 8 pcs<br>(Untuk pengganti yang rusak) | 10 pcs | Baik :2 pcs (1ED, 1RNA 3A)<br>Rusak :8 pcs (LT 1, 1RNA 2A + 2B, MATER. 1RNA 3B, Masjid 1KD, Pantri /Jenazah |
