DAFTAR NAMA UNDANGAN  
PELATIHAN MAINTANANCE MESIN HD DAN RO

HARI/TANGGAL : Rabu, 17 Juli 2024  
WAKTU : 09.00 – 16.00 WIB  
TEMPAT : Hall Andalusia, Ruan HD, Ruang RO  
KEGIATAN : Pelatihan Maintenance Mesin HD dan RO

Hari / Tanggal : Rabu, 17 Juli 2024  
Pukul : 09.00 – 13.45 Wib  
Jenis Kegiatan : Pelatihan Maintenance Mesin HD dan RO

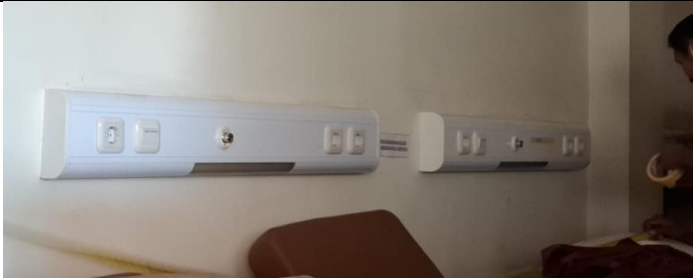
| No | Penjelasan |
|---|---|
| | <b>Masalah :</b><br>1. Stopkontak per bed hanya ada masing-masing sebanyak 3 buah<br>2. Kebutuhan listrik untuk mesin HD<br>3. Keamanan alat ketika listrik padam<br>4. Besaran grounding yang dibutuhkan |

| No. Poin | Foto | Keterangan |
|---|---|---|
| 2 | | Stopkontak per bedhead hanya 3 |

| No | Penjelasan |
|---|---|
| | <b>Rencana Tindak Lanjut :</b><br>1. Penambahan stop kontak per bed dengan kebutuhan setiap bed 5 stop kontak<br>2. Kebutuhan listrik HD sebanyak 32 Ampere dan 2500 watt (untuk mesin HD)<br>3. Keamanan alat ketika listrik padam yaitu terdapat baterai back up yang berada di masing-masing alat dengan estimasi bertahan selama 25 menit-30 menit.<br>4. Besaran grounding yang dibutuhkan yaitu kurang dari 1. |

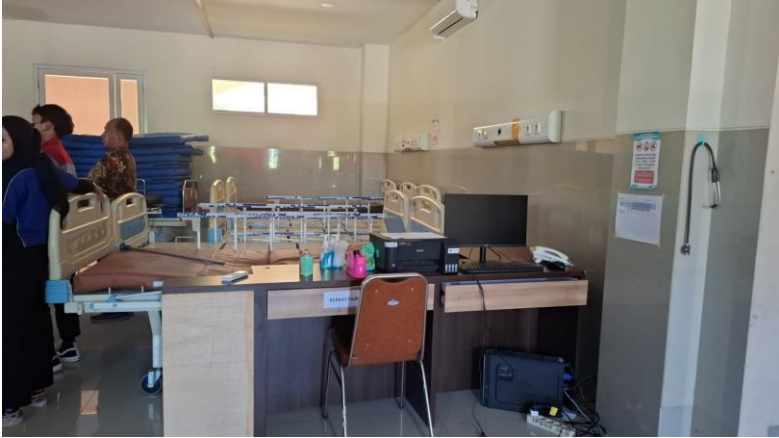
| No | Penjelasan |
|---|---|
| | <b>Masalah :</b><br>1. Masih terdapat 1 komputer di Hemodialisa<br>2. Dibutuhkan 3 komputer dan 3 CPU<br>3. Akses internet diruang HD |

| No. Poin | Foto | Keterangan |
|---|---|---|
| 4 | | Nurse station |

| No | Penjelasan |
|---|---|
| | <b>Rencana Tindak Lanjut :</b><br>1. Penambahan komputer untuk ruangan nurse station, ruang konsultasi, dan ruangan visitasi di Hemodialisa dengan jaringan internet yang kuat. |

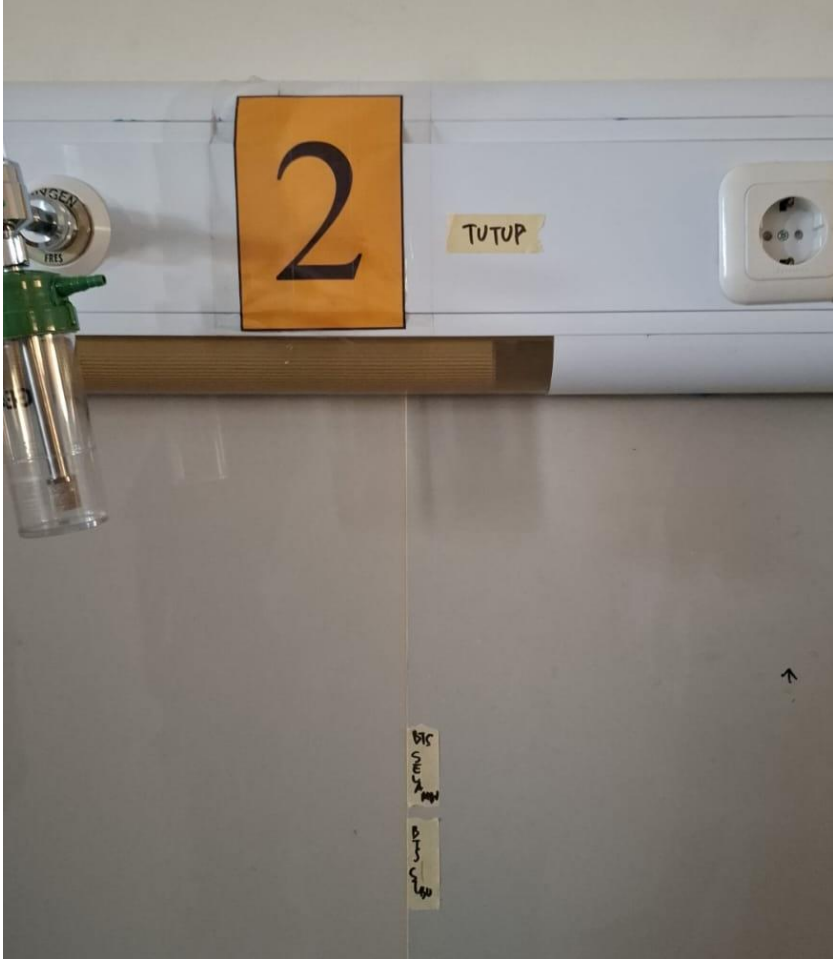
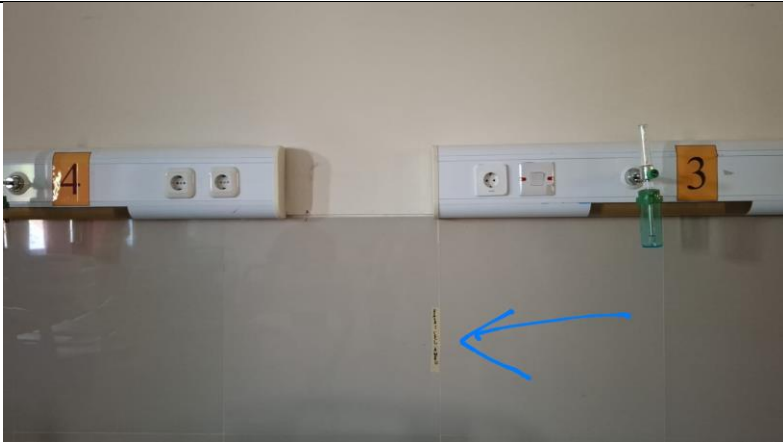
| No | Penjelasan |
|---|---|
| | <b>Masalah :</b><br>1. Rell korden belum sesuai dengan denah HD (tertanda isolasi kertas)<br>2. Belum terdapat wastafel<br>3. Belum terdapat janitor<br>4. Ruang CAPD belum mencapai standar<br>5. Belum terdapat timbangan pada kursi roda HD<br>6. Kebutuhan dalam jalur kotor terkait mobilisasi linen kotor maupun limbah yang dihasilkan dari Hemodialisa |

| No. Poin | Foto | Keterangan |
|---|---|---|
| 5 | | Batas lurus rel selambu ditandai dengan isolasi putih yang terdapat keterangan "BTS SELAMBU" |

| 5 | | Batas lurus rel selambu ditandai dengan isolasi putih yang terdapat keterangan “BTS SELAMBU” |

| No | Penjelasan |
|---|---|
| | <b>Rencana Tindak Lanjut :</b><br>1. Rell korden disesuaikan dengan gambar denah yang telah disetujui dan tanda pada ruangan yang telah diberikan.<br>2. Dibutuhkan 2 wastafel untuk ruangan konsultasi dan Hemodialisi.<br>3. Surat permintaan kebutuhan janitor dan pelaksanaan pembangunan janitor<br>4. Penambahan 2 pintu sliding untuk ruang CAPD<br>5. Pengajuan timbangan pada kursi roda HD (spesifikasi dari Perawat HD : Angga)<br>6. Kebutuhan jalur kotor menggunakan dumbwaiter (lift kecil pengantar barang) dari PHM dengan penggeseran outdoor AC yang ada. |

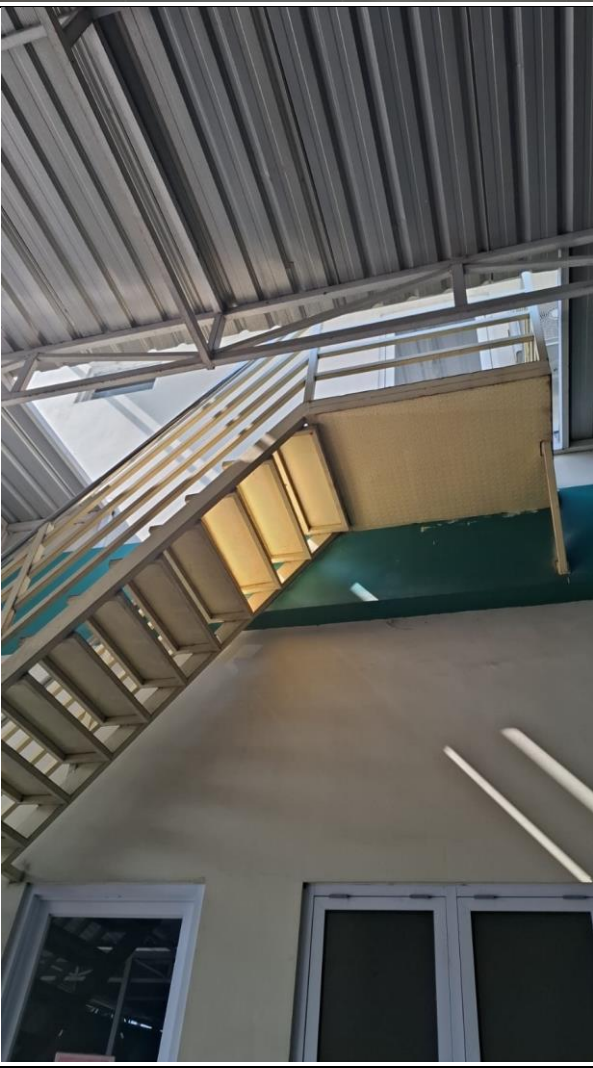
| 5 | | Lokasi pemasangan dumbwaiter (lift kecil pengantar barang) |

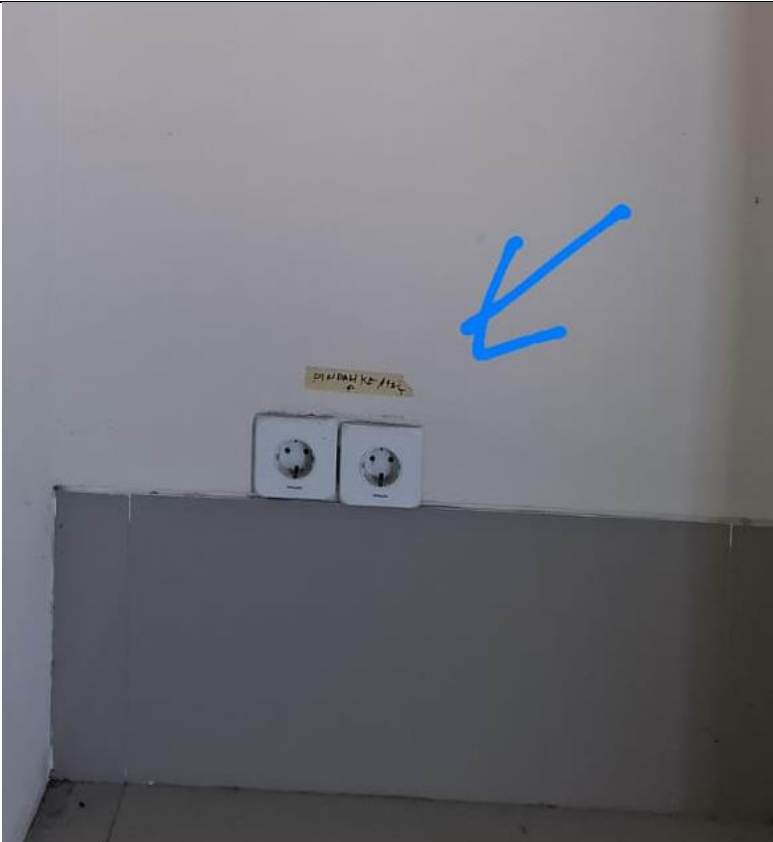
| No | Penjelasan |
|---|---|
| | <b>Masalah :</b><br>1. Posisi stopkontak terlalu rendah |

| 6 | | Stop kontak dengan posisi yang terlalu rendah dir Ruang Kotor |

| No | Penjelasan |
|---|---|
| | <b>Rencana Tindak Lanjut :</b><br>1. Pemindahan lokasi stopkontak di lokasi yang telah tertanda isolasi kertas, posisi lebih tinggi dari sebelumnya. |

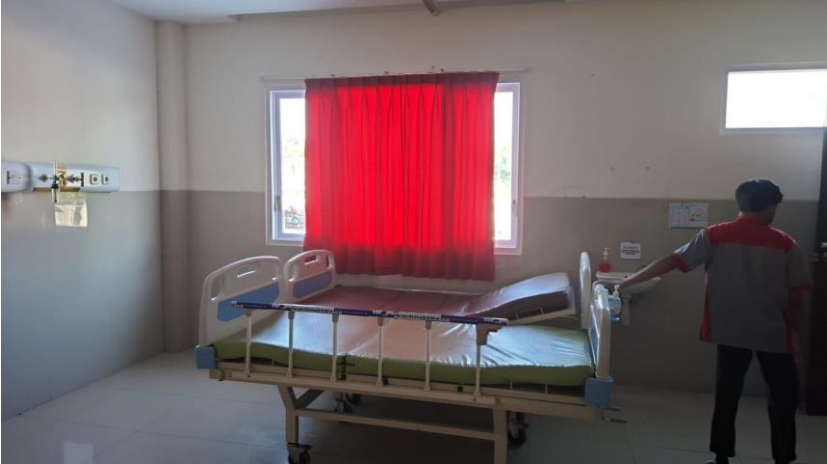
| No | Penjelasan |
|---|---|
| | <b>Masalah :</b><br>1. Bagian farmasi di ruang hemodialisa (depan bed no. 5) tidak sesuai |

| 7 | | Lokasi yang awalnya digunakan untuk gudang farmasi |

| No | Penjelasan |
|---|---|
| | <b>Rencana Tindak Lanjut :</b><br>1. Bagian farmasi di ruang hemodialisa (depan bed no. 5) ditiadakan |

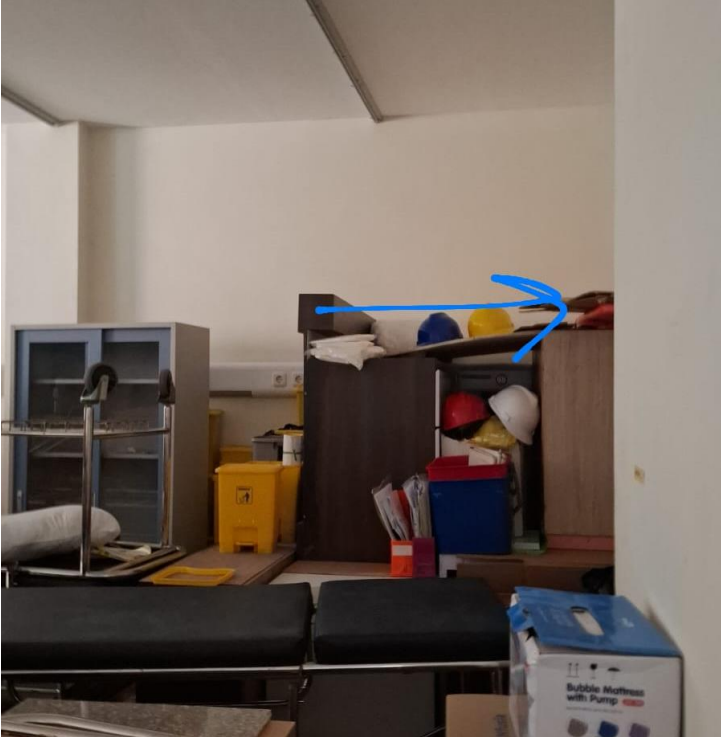
| No | Penjelasan |
|---|---|
| | <b>Masalah :</b><br>1. Belum adanya lemari farmasi di ruang hemodialisa |

| 8 | | Lokasi lemari farmasi |

| No | Penjelasan |
|---|---|
| | <b>Rencana Tindak Lanjut :</b><br>1. Lemari farmasi berada di ruangan yang sama dengan CAPD dan Tindakan<br>2. Posisi lemari menempel tembok<br>3. Lemari farmasi berbahan stainless steel |

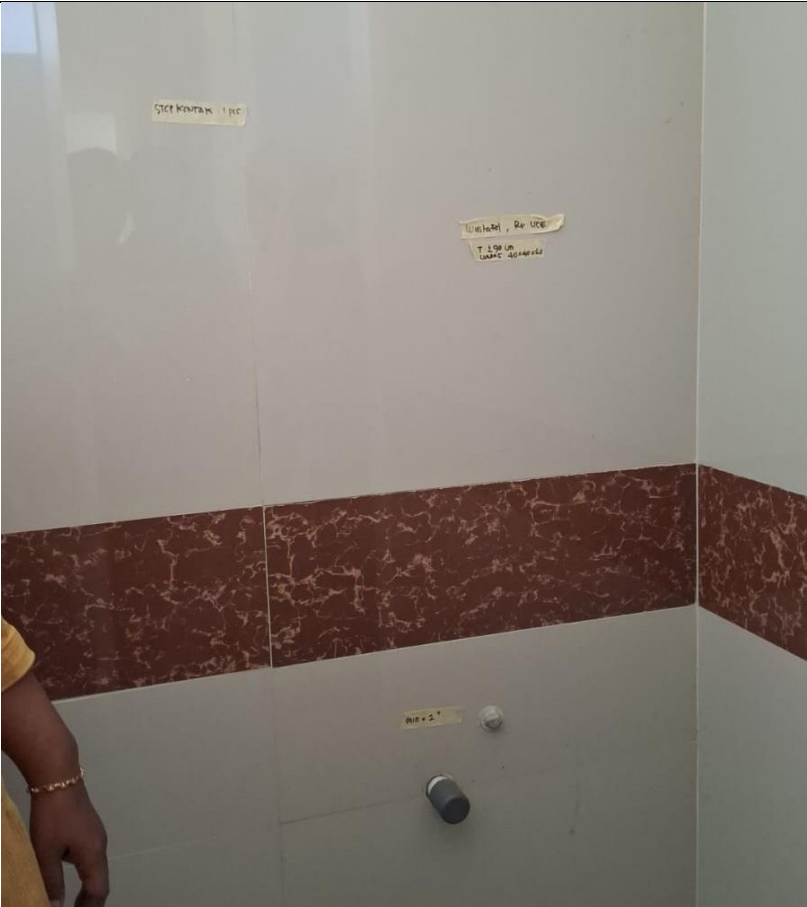
| No | Penjelasan |
|---|---|
| | <b>Masalah :</b><br>1. Belum adanya stopkontak T<br>2. Wastafel |

| 9 | | <p>Isolasi kiri atas:<br/>Lokasi<br/>Stopkontak T</p> <p>Isolasi kanan<br/>atas:<br/>Wastafel</p> <p>Isolasi tengah<br/>bawah:<br/>Lubang saluran<br/>wastafel</p> |

| No | Penjelasan |
|---|---|
| | <b>Rencana Tindak Lanjut :</b><br>1. Pemasangan stopkontak T<br>2. Pemasangan wastafel dengan ketinggian 90cm dari lantai dengan lubang saluran wastafel 40cm x 40cm x 60cm |

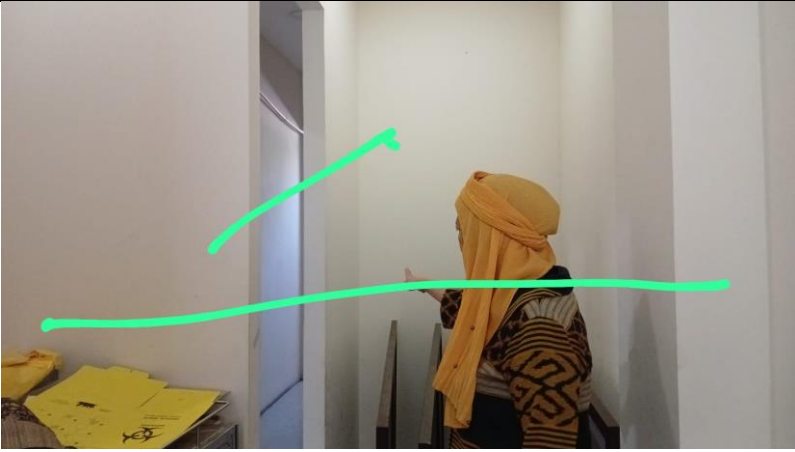
| No | Penjelasan |
|---|---|
| | <b>Masalah :</b><br>1. Belum adanya pintu |

| 10 | | <p>Salah satu lokasi<br/>pintu<br/>sliding/geser.<br/>(batas ruang<br/>perawat ke ruang<br/>ganti)</p> |

| No | Penjelasan |
|---|---|
| | <b>Rencana Tindak Lanjut :</b><br>1. Pintu sliding/geser di 3 titik pada ruangan dokter/petugas, ruang perawat, ruang ganti |

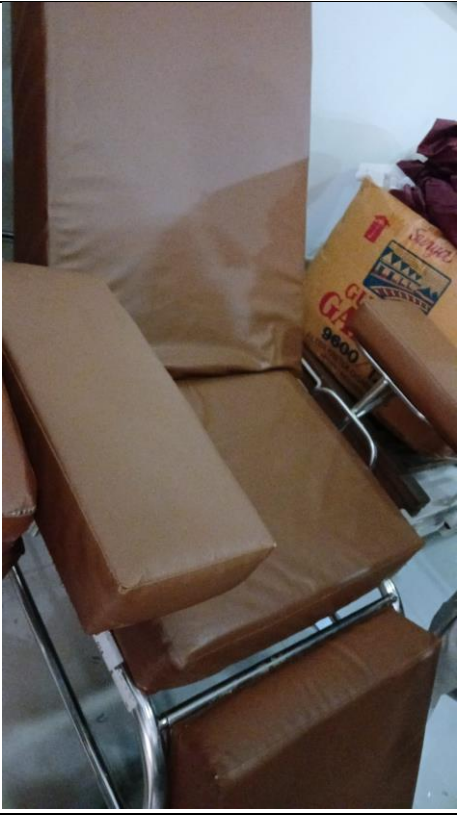
| No | Penjelasan |
|---|---|
| | <b>Masalah :</b><br>1. Belum adanya kasur/sofa untuk tindakan pembukaan kateter tank off |

| 11 | | Contoh sofa yang dapat digunakan untuk tindakan pelepasan kateter tank off |

| No | Penjelasan |
|---|---|
| | <b>Rencana Tindak Lanjut :</b><br>1. Menggunakan sofa yang bisa disandarkan (lampiran di foto) |
