| No | : 1471/RSPHS/E-PTR/DIR/X/2024 | Kepada |
| Perihal | : Laporan Triwulan III Tahun 2024 | Provinsi Jawa Timur |

**L A P O R A N P 2 K 3**

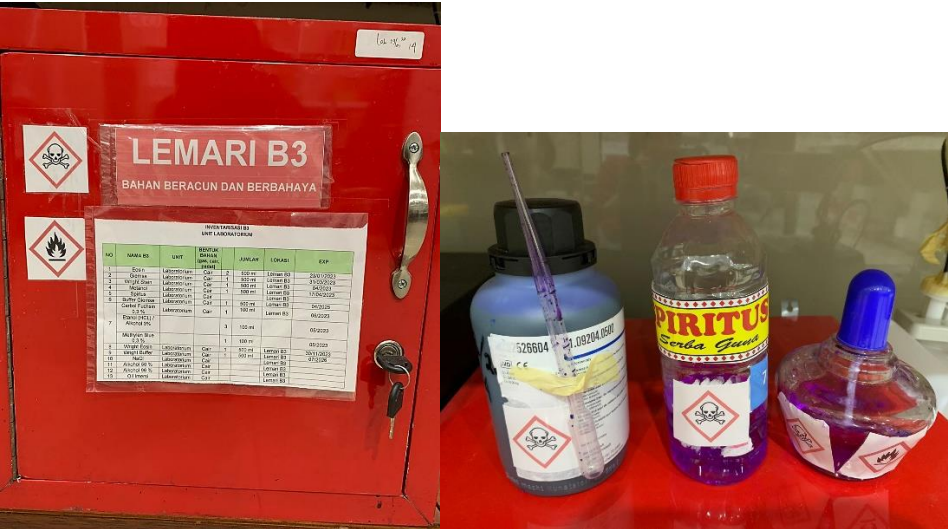
Disetiap tempat penyimpanan Bahan Berbahaya dan Beracun (B3) selalu terdapat simbol, daftar inventaris, dan *Material Safety Data Sheet (MSDS)* yang dipergunakan untuk acuan dalam pengelolaan B3 yang ada.

Gambar 1. Tempat Penyimpanan B3 yang dilengkapi simbol B3

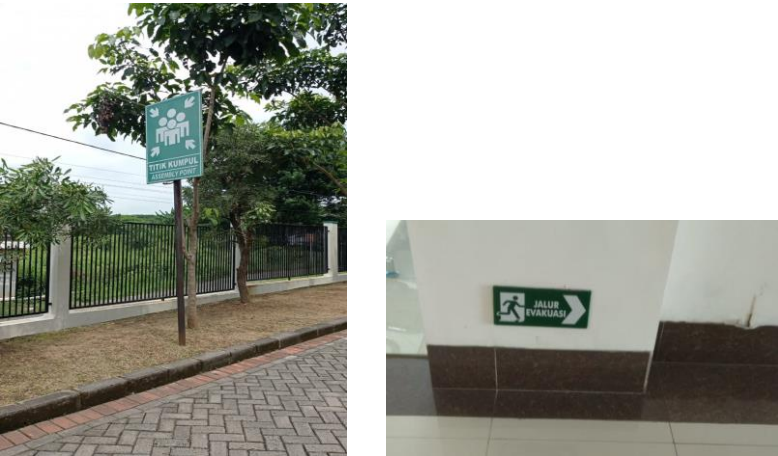
Gambar 2. Titik Kumpul dan Jalur Evakuasi

Terdapat beberapa simbol maupun poster, diantaranya rambu evakuasi meliputi jalur evakuasi, titik kumpul dan rambu evakuasi ketika terjadi keadaan darurat. Rmabu-rambu terkait adanya pembangunan pun juga dijalankan ketika terdapat renovasi ataupun konstruksi bangunan.

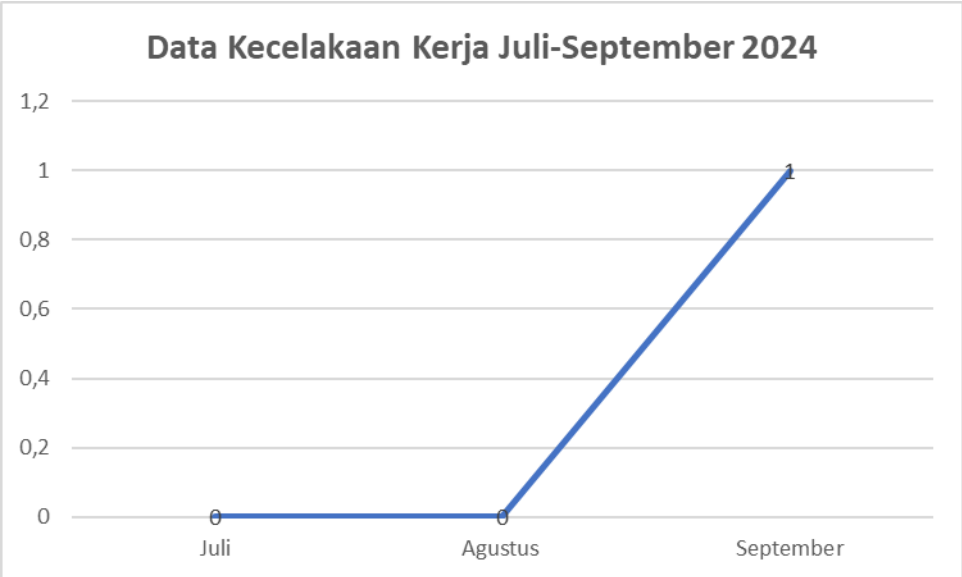
Data Kecelakaan Kerja Pada Bulan Juli 2024 – September 2024 yaitu pada Bulan Juli 2024 – Agustus 2024 tiadk terdapat orang yang mengalami kecelakaan kerja (0 orang) ; dan Bulan September 2024 terdapat 1 orang yang mengalami kecelakaan kerja.

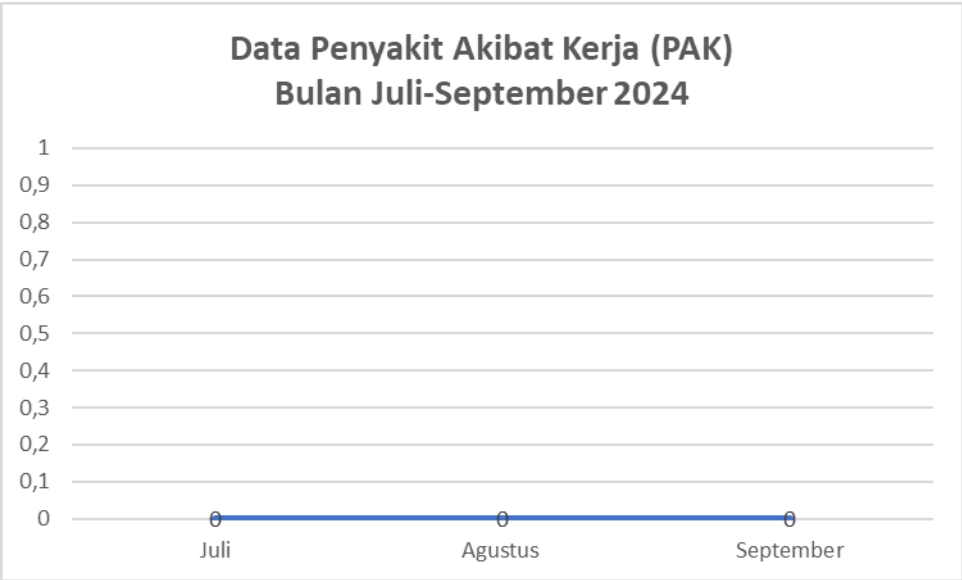
Data Penyakit Akibat Kerja (PAK) pada Bulan Juli 2024 - September 2024 yaitu tidak terdapat staf yang mengalami Penyakit Akibat Kerja /PAK (0 orang)
