PENGAJUAN BARANG UMUM / ALKES RS PRIMA HUSADA

NOMOR : 1272.1 / RSPHS / 1- PM / IPSRS / XI / 2024

BERITA ACARA KERUSAKAN

NOMOR : 1272/RSPHS/I-BAC/IPSRs/XI/2024

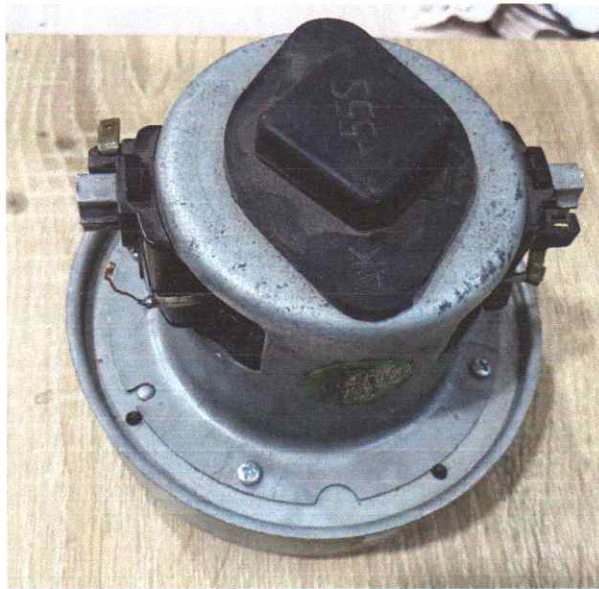
Dokumentasi

| Nama Barang | : | Hand Dryer Kamar Mandi Wanita Lantai 1 |
| Keluhan/Kendala | : | Sensor Tidak Bisa Mendeteksi |
| Analisa | : | Tidak Bisa Diperbaiki Karena Kumparan / Lilitan Putus |

| Perbaikan | : | Internal RS. |
