BERITA ACARA LINEN RUSAK  
Nomor : 375.56/I-BAC/ILN/VII/2026

## LAPORAN KEJADIAN

### 2.1 Topik Insiden

Kerusakan linen laundry akibat penggunaan air yang mengalami penurunan kualitas karena kegiatan pengurusan tandon air dan/atau perbaikan saluran air tanpa pemberitahuan kepada Unit Laundry.

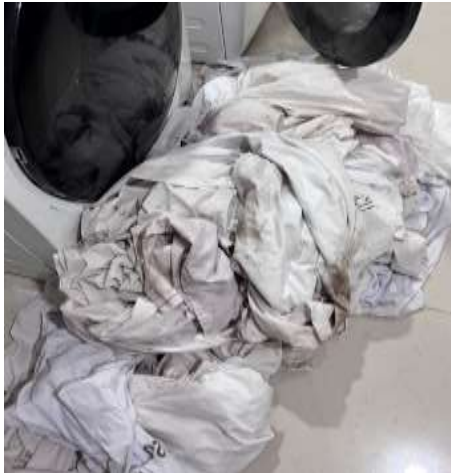
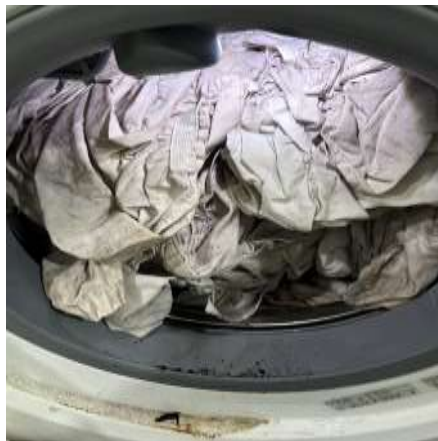
| KRONOLOGI | BUKTI (FOTO) |
|---|---|
| <p>Pada tanggal <b>27 Juli 2026</b>, Unit Laundry melaksanakan operasional pencucian linen sesuai jadwal. Pada waktu yang bersamaan, petugas teknis melakukan pekerjaan pemeliharaan pada sistem utilitas air di area rooftop. Petugas teknis terlebih dahulu naik ke rooftop untuk melakukan pemasangan lampu. Saat berada di lokasi, diketahui bahwa <b>tandon air sedang dalam proses pembersihan</b>. Setelah pekerjaan pemasangan lampu selesai, petugas melakukan pemeriksaan terhadap <b>flow water meter</b> yang mengalami kerusakan. Berdasarkan hasil pemeriksaan tersebut, diputuskan untuk segera melakukan penggantian flow water meter.</p> <p>Pada saat proses penggantian flow water meter berlangsung, <b>aliran air tidak dimatikan</b>. Kondisi ini menyebabkan air yang keluar pada saat pekerjaan berlangsung lebih banyak terbuang dibandingkan air yang mengalir ke jaringan distribusi, sehingga <b>debit air menuju instalasi menjadi berkurang</b>.</p> <p>Selama proses tersebut berlangsung, <b>Unit Laundry maupun unit pelayanan lain tidak menerima informasi atau pemberitahuan terlebih dahulu</b> mengenai adanya pekerjaan pemeliharaan pada sistem distribusi air. Karena tidak mengetahui adanya pekerjaan tersebut, operasional pencucian linen tetap berjalan seperti biasa menggunakan pasokan air yang debitnya sedang menurun.</p> <p>Setelah penggantian flow water meter selesai dilakukan, debit air kembali normal dan aliran air ke jaringan distribusi meningkat.</p> | |

Pada saat dilakukan pemeriksaan hasil pencucian, petugas Laundry menemukan bahwa sebagian linen masih terdapat noda/kotoran sehingga tidak memenuhi standar kebersihan rumah sakit. Linen yang terdampak kemudian dipisahkan dan tidak didistribusikan ke unit pelayanan karena harus menjalani proses pencucian ulang.

Berdasarkan hasil penelusuran awal, kejadian ini bertepatan dengan adanya pekerjaan pemeliharaan sistem distribusi air dan tidak adanya koordinasi atau pemberitahuan kepada Unit Laundry dan unit perawatan lainnya sebelum pekerjaan dilaksanakan, sehingga proses pencucian tetap berlangsung pada saat debit air mengalami penurunan.

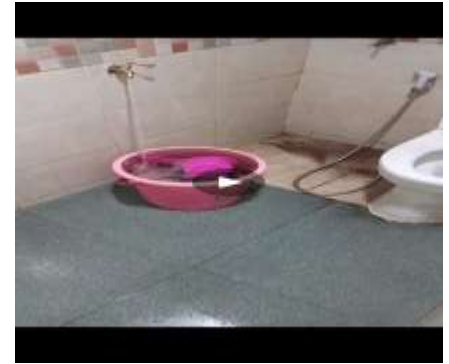
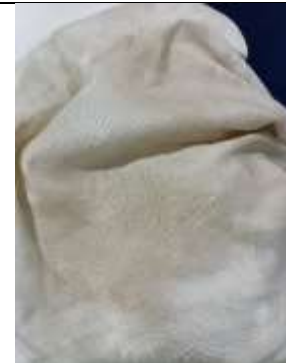
Linen yang sudah dilakukan 2x rewash dan masih belum bisa bersih.

| No | Dokumen yang Direview | Hasil Review Dokumen |
|---|---|---|
| 2 | Foto Barang Bukti | Linen mengalami perubahan warna/noda akibat kualitas air yang tidak normal. (terlampir pada kronologi) |

1. Menghentikan sementara proses pencucian setelah ditemukan hasil linen yang tidak sesuai standar.
2. Memisahkan seluruh linen yang terdampak dari linen bersih.
3. Melakukan pencucian ulang terhadap seluruh linen yang terkontaminasi setelah kualitas air normal.
4. Melaporkan kejadian kepada atasan dan membuat laporan insiden.
5. Melakukan pemeriksaan visual kualitas air sebelum dan selama operasional laundry.
6. Melakukan evaluasi SOP pemeriksaan kualitas air sebagai langkah pencegahan agar kejadian serupa tidak terulang.

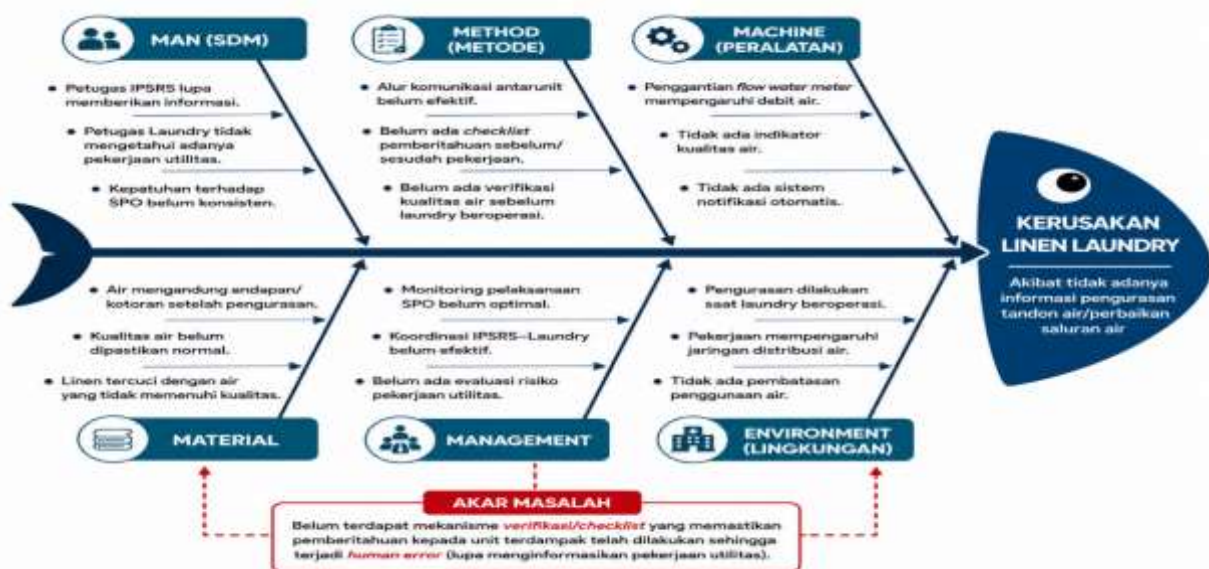
- a. Analisis akar masalah menggunakan metode fishbone, dapat dilihat pada gambar berikut:

**Akar masalah:** Kelalaian (human error) dalam pelaksanaan komunikasi antarunit serta belum adanya mekanisme verifikasi/checklist pemberitahuan sehingga SPO yang telah ada tidak dijalankan secara konsisten.

- 
- c. Penentuan akar masalah
- 1) Human error berupa kelalaian petugas IPSRS dalam menyampaikan informasi kepada Unit Laundry.
  - 2) Belum terdapat mekanisme komunikasi pemberitahuan kepada unit terdampak sebelum dan sesudah pekerjaan utilitas serta Belum terdapat kebijakan penjadwalan pekerjaan utilitas pada waktu yang tidak mengganggu operasional pelayanan serta belum ada ketentuan pemberitahuan H-1 kepada unit terdampak.
  - 3) Monitoring kepatuhan terhadap pelaksanaan SPO komunikasi antarunit belum optimal.

| No | Akar Masalah | Rencana Tindakan | PIC | Waktu |
|---|---|---|---|---|
| 1 | Belum terdapat mekanisme komunikasi pemberitahuan kepada unit terdampak sebelum dan sesudah pekerjaan utilitas serta Belum terdapat kebijakan penjadwalan pekerjaan utilitas pada waktu yang tidak mengganggu operasional pelayanan serta belum ada ketentuan pemberitahuan H-1 kepada unit terdampak. | <ol style="list-style-type: none"> <li>1. Merevisi dan mensosialisasikan SPO koordinasi pekerjaan utilitas yang berdampak pada pelayanan (Perbaikan saluran air/pengurasan)</li> <li>2. Menetapkan proses pengurasan/perbaikan pada hari non aktif (Sabtu siang) dengan menginformasikan H-1 dan informasi jam pengerjaannya.</li> </ol> | Ka.<br>IPSRS,<br>Kabid<br>Umum | 1 bulan<br>(maks) |
| 2 | Kelalaian petugas IPSRS dalam menyampaikan informasi kepada Unit Laundry terkait pekerjaan/perbaikan yang berdampak pada pelayanan | <ol style="list-style-type: none"> <li>1. Melakukan briefing ulang kepada petugas IPSRS mengenai kewajiban koordinasi dan penyampaian informasi kepada unit terdampak sebelum melakukan pekerjaan.</li> <li>2. Membuat dan menerapkan alur komunikasi pekerjaan IPSRS yang berdampak pada operasional unit pelayanan.</li> <li>3. Menggunakan media grup WA untuk melakukan komunikasi dengan unit pelayanan.</li> </ol> | Ka.<br>Laundry,<br>Ka.<br>IPSRS,<br>Kabid | Segera |
| 3 | Monitoring kepatuhan terhadap SPO belum optimal. | <ol style="list-style-type: none"> <li>1. Melakukan monitoring dan evaluasi kepatuhan pelaksanaan SPO secara berkala.</li> <li>2. Memberikan edukasi dan penguatan disiplin kepada petugas terkait pentingnya komunikasi antarunit.</li> <li>3. Melakukan evaluasi setiap terjadi pekerjaan utilitas yang berdampak pada pelayanan.</li> </ol> | Ka.<br>IPSRS,<br>Kabid<br>Umum | Setiap<br>pekerjaan<br>utilitas<br>dan<br>evaluasi<br>bulanan |
