# Diseño, implementación y validación de una tarjeta de pruebas para el microcontrolador Siwa

Instituto Tecnológico de Costa Rica  
Escuela de Ingeniería Electrónica  
EL5610 Taller Integrador

## IV. PROCESO DE VALIDACIÓN

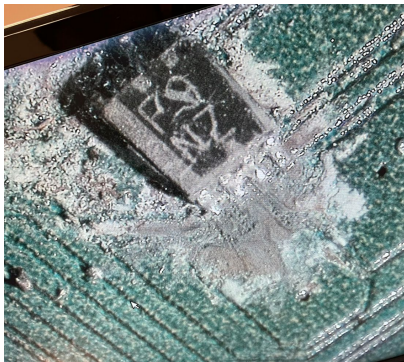
De manera específica, los *level shifters* LS\_2, LS\_3 y LS\_4 y el *buffer* GB1 fueron removidos como consecuencia de cortocircuitos detectados durante el ensamblaje o durante el proceso de retrabajo. Adicionalmente, se constató que el

Figura 5: Deterioro y remoción de componentes SMD durante el proceso de retrabajo, incluyendo *level shifters* y *buffer* afectados por cortocircuito.

En cuanto a los cortocircuitos detectados durante el ensamblaje y el retrabajo subsiguiente que resultó en la remoción de algunos *level shifters*, esto se debe a la poca experiencia y a la complejidad del proceso de ensamblaje, relacionado con dificultades inherentes a los encapsulados de dimensiones reducidas. No obstante, incluso en ausencia de dichos cortocircuitos, la falta de continuidad en las vías habría impedido igualmente la operación de los bloques afectados, ya que la ruta eléctrica entre el microcontrolador y cada uno de esos componentes transita obligatoriamente por vías.

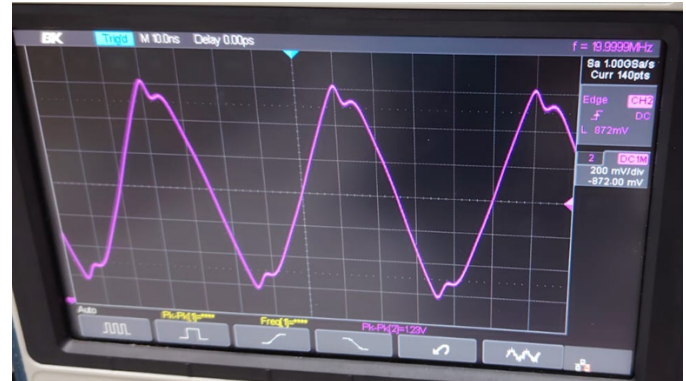
Con el oscilador así alimentado, se conectó un osciloscopio al pin de salida del componente para verificar la señal generada. La medición reveló la presencia de una oscilación periódica estable con una frecuencia de 20 MHz, valor que coincide con la frecuencia nominal especificada por el fabricante.

El oscilador opera correctamente cuando recibe alimentación adecuada, lo que indica que el componente no presenta defectos intrínsecos ni daños atribuibles al proceso de ensamblaje. La cadena de señal de reloj interna de la tarjeta (oscilador  $\rightarrow$  CLK\_buffer) resultó completamente continua según las pruebas con el osciloscopio. Su limitación

Figura 7: Medición de la señal de salida del oscilador ASE3-20.000MHZ-KT mediante osciloscopio con alimentación externa directa. Se observa una oscilación estable a 20 MHz, coincidente con la especificación del fabricante.
