**CARTE NATIONALE INFORMATISÉE**  
**DES SITES ARCHÉOLOGIQUES ET DES MONUMENTS HISTORIQUES**

***G R O M B A L I A***

**029**

**TUNIS 2010**

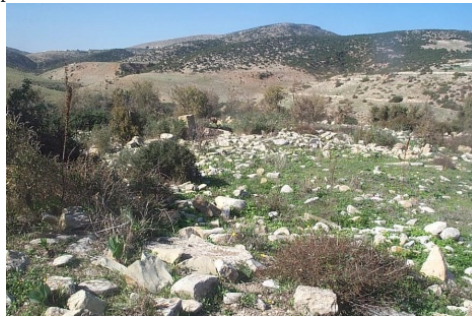
**Description:** Le site se trouve sur le sommet d'une colline à l'Est du lieu-dit Sidi Ali M'barek ; vestiges enfouis, blocs en grand appareil, murs effondrés, harpes, restes d'une huilerie. Un monument en parfait état de conservation est encore visible.

**Fig.n°01:** Vue générale du site

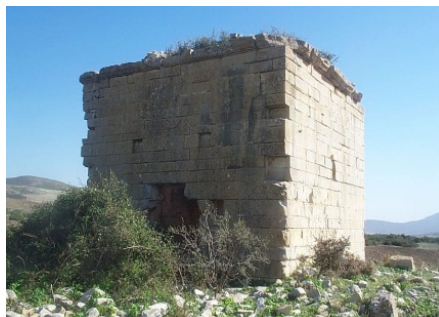
**Description:** Probablement une tour de guet ou un poste de contrôle. De l'extérieur, le monument est à plan carré et de l'intérieur, il présente un plan cruciforme délimité sur les quatre côtés par l'épaisseur des arcs ; la voûte de la couverture s'est effondrée. L'ouvrage a été bâti en *opus quadratum* dont 21 assises sont encore visibles ; elles sont couronnées d'une corniche d'où part une rallonge de section plus étroite en moellons (le monument a été réutilisé à l'époque islamique). L'entrée est flanquée de deux montants décorés de deux rainures parallèles et surmontés d'un linteau en monolithe. Les deux parois latérales ainsi que la paroi qui fait face à l'entrée sont dotés des de fenêtres étroites à ébrasement intérieur : meurtrières ?

**Fig.n°02:** Tour de guet

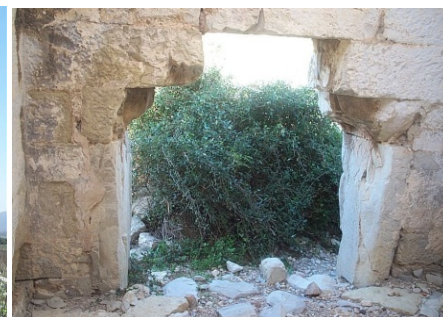
**Fig.n°03:** L'entrée du monument

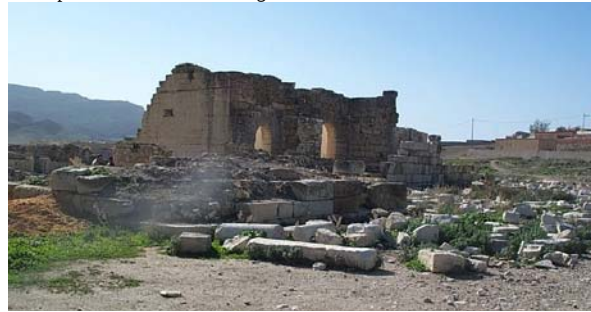
**Description:** Un temple construit en *opus africanum*, est encore conservé sur plus de 4 m de hauteur. Il présente trois *cellae*, une corniche encore visible. Trois entrées ouvrent par un escalier sur le *forum* (21029SE003005) (environ 40m par 20m), pavé par un dallage en pierres de taille. Depuis le passage de Guérin en 1862, la place a été dégagée. Au Sud de la place, un mur avec réemploi de fûts de colonne, base de

colonne soudée et corniche. Un mur de deux mètres de large (ligne 001) fait le pourtour de cet ensemble. Il est constitué de deux parements et d'un blocage de tout venant. Le parement externe est en gros blocs calcaires taillés, liés au mortier.

**Fig.n°04:** Vue générale du temple

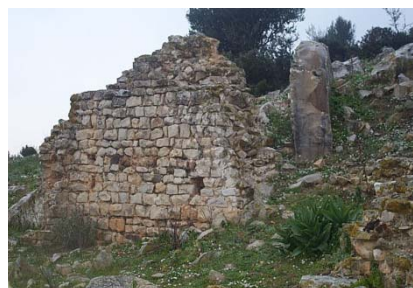
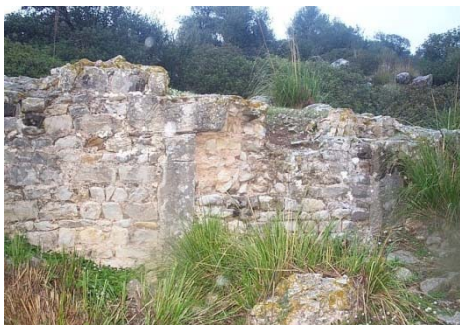
**Description:** Restes d'un mur de bâtiment construit en petits moellons liés par un mortier rose avec inclusions de brique conservée sur environ 5m de long avec une épaisseur de 0,75 m. Il reste jusqu'à 2,50m d'élévation, il a été conservé car il est adossé à la roche.

**Fig.n°05:** Restes d'un mur de bâtiment

**Fig.n°06:** Restes d'un mur de bâtiment

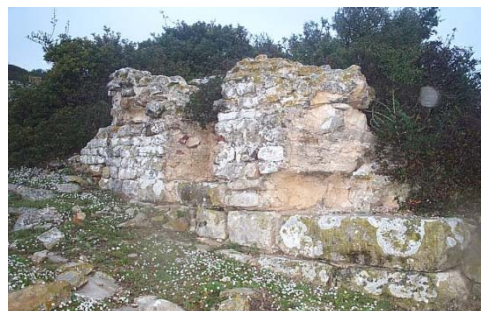
**Description:** Ces deux lignes suivent l'orientation des traces de murs visibles en surface. Ce ne sont que des exemples, le tracé d'un habitat assez dense est visible sur tout le promontoire (3ha, voir croquis dans la fiche) les murs sont en *opus africanum* parfois d'importante épaisseur (jusqu'à 1mètre de large). Murs en harpes et remplissage en gros blocs bruts, présence d'un seuil.

**Fig.n°07:** Restes d'un mur de bâtiment

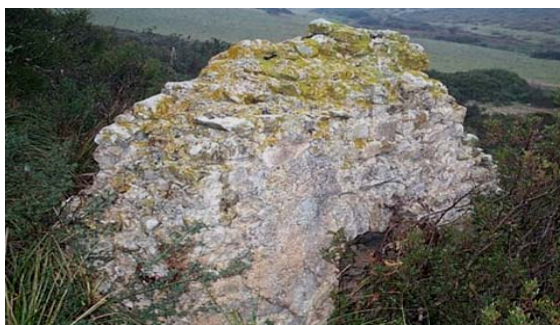
**Description:** Mausolée romain de forme carrée (environ 6m de côté à l'extérieur). Gros blocs en calcaire, construits à sec. 3 côtés sont conservés jusqu'à 4 à 5m d'élévation mais le bâtiment est en cours d'effondrement sur le dernier côté. Deux parements intérieurs forment des arcs plein cintre à 9 claveaux. Ce mausolée est similaire à l'autre mausolée du même site (21029SO007010) qui lui est mieux conservé, seule son orientation est différente. Ces deux mausolées encadrent le site.

**Fig.n°09:** Restes d'un mur de bâtiment

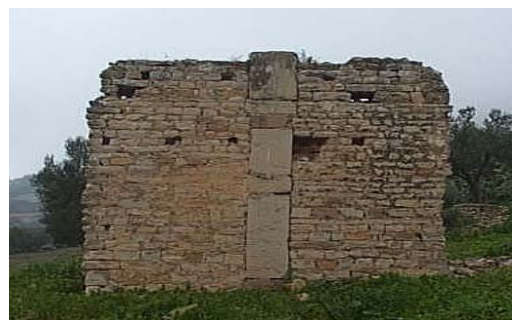
**Description:** Reste d'un mur romain ou plus tardif construit en *opus africanum*, le mur est conservé sur une élévation de 5m de haut environ pour une longueur de 4m. Il correspond au mur Sud Est d'un bâtiment en mauvais état.

**Fig.n°10:** Restes d'un mur de bâtiment

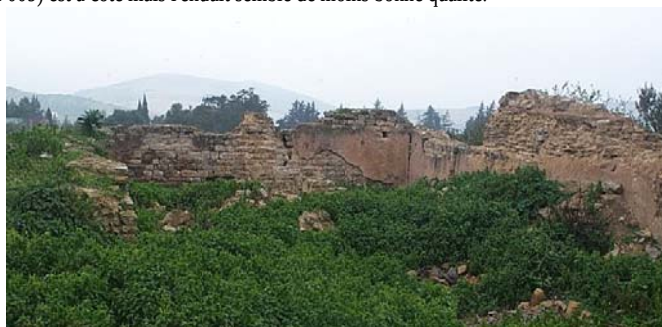
**Description:** Bassin de 11m par 7m, construit en petit appareil et recouvert d'enduit étanche à l'intérieur (l'enduit comporte des incisions laissant penser à un décor, peut-être s'agit-il de thermes?). L'état de conservation est bon, il reste encore deux mètres d'élévation et des traces de conduite d'eau sur les murs du bassin. Le risque de destruction est fort car un amas de murs détruits avec enduit étanche jouxte le bassin, un autre bassin (21029SO007009) est à côté mais l'enduit semble de moins bonne qualité.

**Fig.n°11:** Restes d'un mur de bâtiment

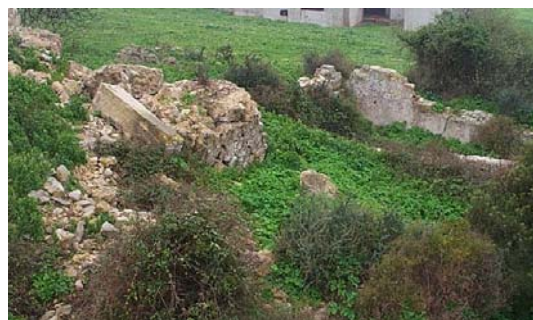
**Description:** Bassin à peu près de la même dimension que le bassin (21029SO007008) mais l'enduit qui le recouvre est de moins bonne qualité.

**Fig.n°12:** Restes d'un mur de bâtiment

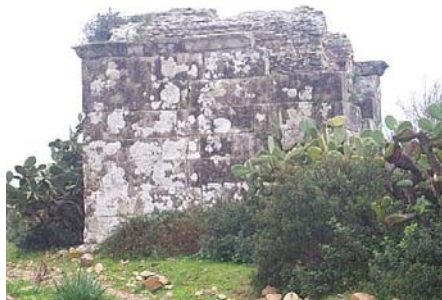
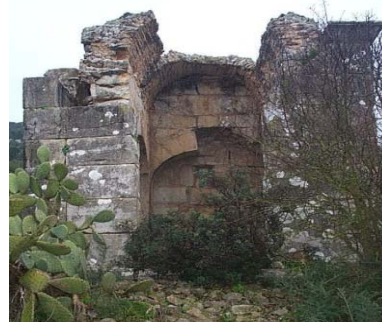
**Description:** Mausolée romain de forme carrée (environ 3m de côté à l'intérieur). Gros blocs en calcaire, construits à sec. Les 4 côtés sont conservés jusqu'à 4 à 5m d'élévation. Trois parements intérieurs forment des arcs en plein cintre. Le côté Nord-Est comporte une petite ouverture à ébrasement au centre de l'arc. Sur la façade Sud-Ouest, la première assise est à rainure et plus large que l'élévation. Une corniche est aussi visible sur cette façade. A une période postérieure, on a refait le toit du mausolée avec une voûte en berceau Nord-Est/Sud-Ouest en petit appareil lié au mortier. Ce mausolée est similaire à l'autre mausolée du même site (21029SO007006) mais il est mieux conservé (des parties ont même été restaurées par les habitants pour une réutilisation) et son orientation est différente.

**Fig.n°13:** Restes d'un mur de bâtiment

**Fig.n°14:** Restes d'un mur de bâtiment

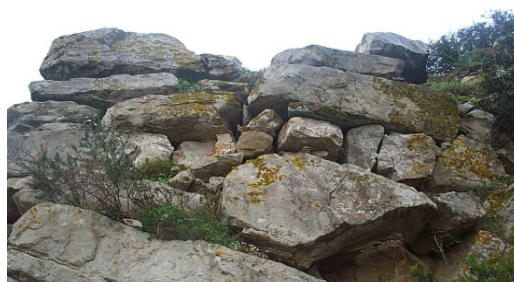
**Description:** Une enceinte est encore visible au Nord de l'habitat groupé et aussi sur le bord Ouest du monticule. Elle est constituée de gros blocs non taillés et elle suit le bord de la falaise. Cette muraille est probablement de facture pré-romaine, le relief du site étant idéal pour l'emplacement d'un *oppidum*.

**Fig.n°15:** Restes d'un mur de bâtiment
