V1 – Eksempelsamling til skadetyper

VEDLEGG V1 Håndbok V441

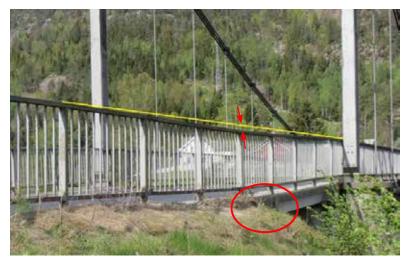
Eksempel V1.1-2 Setning

| Skadetype 11 - Setning | | |
|---|---|--|
| Skadegrad | 2 | I henhold til skala, setning 20-50 mm |
| Skadekonsekvens | 2V | Skaden følges opp med målinger for å se om setningen øker, som igjen vil ha påvirkning på vedlikeholdskostnadene. |

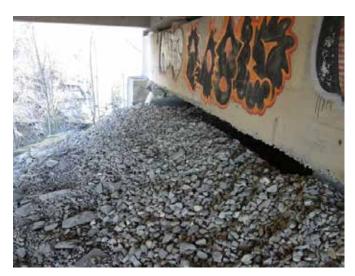
Eksempel V1.1-4 Setning i fylling

| Skadetype | 12 - Bevege | else |
|---|---|---|
| Skadegrad | 2 | I henhold til skala, bevegelse 20-50 mm |
| Skadekonsekvens | 1V | Ut fra tidligere inspeksjoner er det ingen endring og skaden er stabil. |

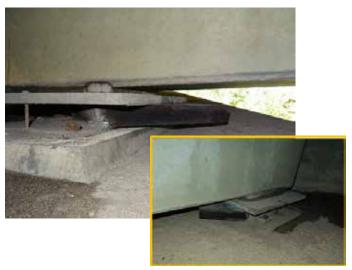
Eksempel V1.2-2 Bevegelse

| Skadetype | 12 - Bevege | else | |
|---|---|---|--|
| Skadegrad | 4 | Lageret fungerer ikke | |
| Skadekonsekvens | 3-4V | Lageret må repareres for å unngå følgeskader som kan ha konsekvens for ved- likeholdskostnadene. Dersom lagerpute skyves helt ut kan brua/kjørebanen også få følgeskade som kan ha konsekvens for trafikksikkerheten. | |

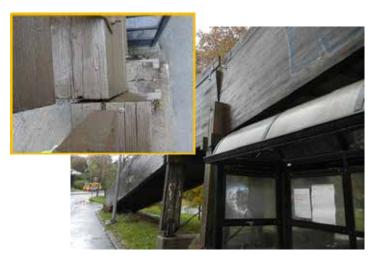
Eksempel V1.2-3 Bevegelse

| Skadetype | 12 - Beveg | else |
|---|--|--|
| Skadegrad | 4 | I henhold til skala, bevegelse >100 mm. |
| Skadekonsekvens | 3-4B | Årsaken til forskyvningen må kartlegges og det må undersøkes om det er råte i bjelken. Restkapasiteten må også vurderes. Inntil restkapasiteten er vurdert så må konsekvens for bæreevne settes høy. |

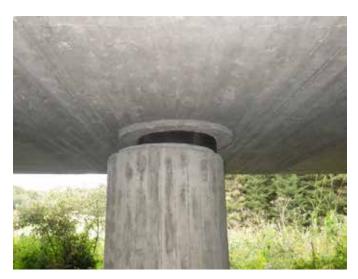
Eksempel V1.2-4 Bevegelse

| Skadetype | 12 – Beveg | 12 – Bevegelse | |
|---|---|---|--|
| Skadekonsekvens 2B 3V | Det må vurderes om bevegelsen er innenfor regelverket og om bæreevnen for brua er ivaretatt. | | |
| | 3V | Hvis forskyvningen av lagrene fortsetter, vil vedlikeholdskostnadene øke raskt de neste årene. | |

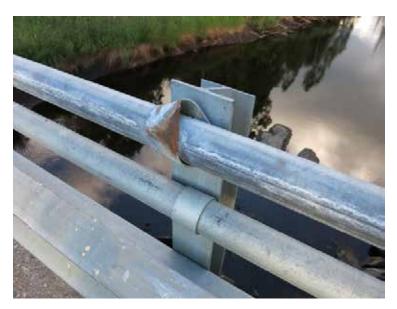
Eksempel V1.3-2 Deformasjon

| Skadetype | 13 - Deform | 13 - Deformasjon | |
|---|--|---|--|
| Skadegrad | 4 | I henhold til skala, deformasjon >100 mm | |
| Skadekonsekvens | 1-3B | Dersom skaden kan knyttes til utførelse i byggeperioden, så kan konsekvensen være lav. Dersom skaden kan knyttes til belastning under drift, så må utviklingen følges nøye. | |

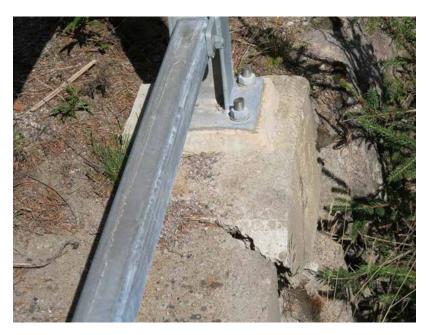
Eksempel V1.4-1 Brudd

| Skadetype | 15 - Brudd | 15 - Brudd | | |
| Skadekonsekvens | 2T | Trafikksikkerheten er noe redusert da innfesting av rekkverket ikke lenger er som forutsatt. | | |

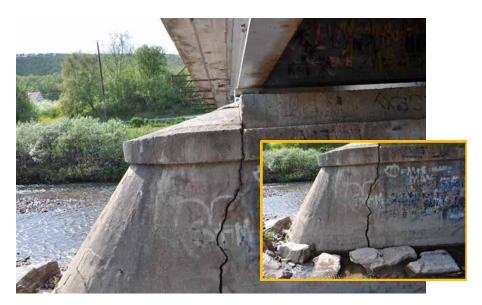
Eksempel V1.4-2 Brudd

| Skadetype | 15 - Brudd | | |
| Skadekonsekvens | 2-4B | Det er ingen tegn til følgeskader på andre elementer, men skaden kan utvikle seg. Bæreevnen må vurderes og det er viktig å vurdere årsak for å fastsette skadekonsekvensen. Inntil restkapasiteten er vurdert så må konsekvens for bæreevne settes høy. | |

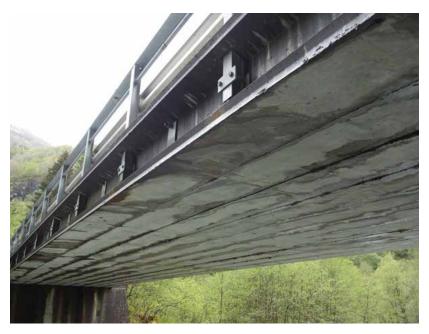
Eksempel V1.5-1 Lekkasje/fuktbelastning

| Skadetype | 17 - Lekkas | 17 - Lekkasje/fuktbelastning | | |
| Skadekonsekvens | 2V | Skaden kan utvikle seg og gi følgeskader som armeringskorrosjon på spennarmering. Over tid kan dette også få konsekvens for bæreevnen. | | |

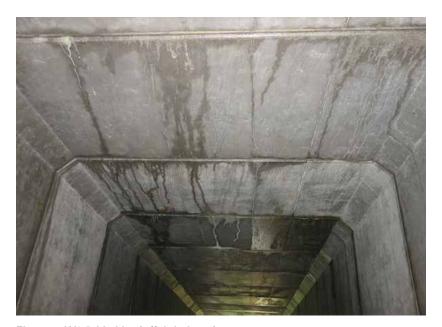
Eksempel V1.5-2 Lekkasje/fuktbelastning

| Skadetype | 17 - Lekkasje/fuktbelastning | | |
|---|--|---|--|
| Skadekonsekvens | 2V | Skaden kan utvikle seg og gi følgeskader som korrosjonskader | |
| | 2M | Det kan dryppe på fotgjengere og det føles ubehagelig å gå/sykle der. | |

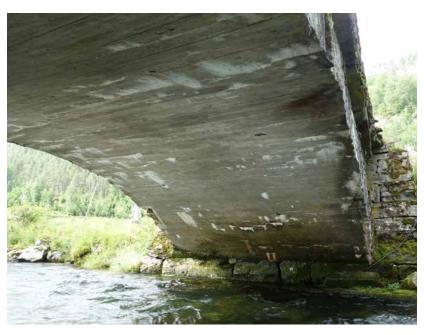
Eksempel V1.6-1 Misfarging

| Skadetype | 18 - Misfarging | |
| Skadekonsekvens | 1M | Det er ingen trafikk under brua og skade er lite synlig for omgivelsene. |

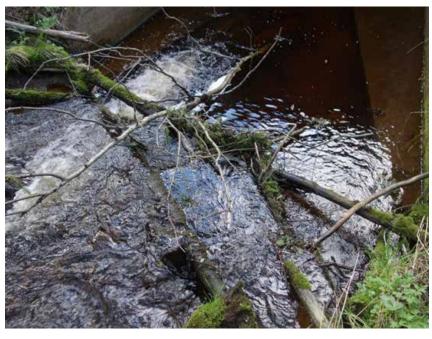
Eksempel V2.1-1 Innsnevring

| Skadetype | 21 - Innsnevring | |
| Skadekonsekvens | 2V | Innsnevringen kan gi økt vannhastighet og erosjon. Det kan føre til utvikling av andre skader på brua som videre vil øke vedlikeholdskostnadene. |

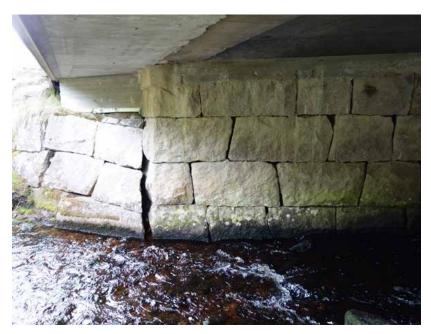
Eksempel V2.2-1 Erosjon

| Skadetype | 22 - Erosjon | | |
|---|--|--|--|
| Skadekonsekvens | 3-4B | Det må vurderes om sidemur/steinlandkar bærer bruplata. | |
| | 2V | Dersom skaden ikke har betydning for bæreevnen vil den ha betydning for vedlikeholdskostnadene dersom undergraving/erosjon fortsetter. | |

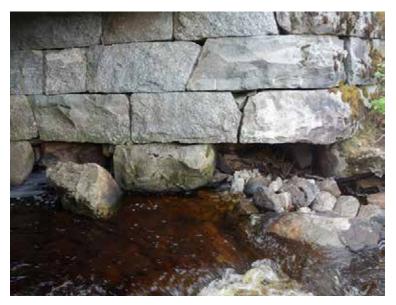
Eksempel V2.2-2 Erosjon

| Skadetype | 22 – Erosjon | | |
|---|--|---|--|
| Skadegrad | 4 | Erosjon hindrer eller reduserer bruelementets funksjon. | |
| Skadekonsekvens | 4B | På grunn av rask utvikling og fare for kollaps må tiltak iverksettes. | |

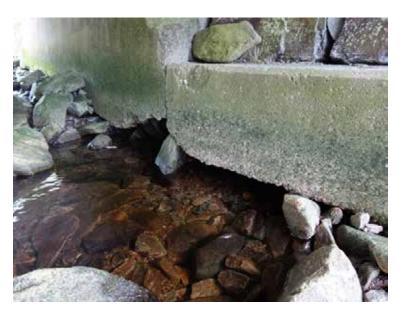
Eksempel V2.2-3 Erosjon

| Skadetype | 22 - Erosjon | |
|---|--|--|
| Skadegrad | 2 | Erosjon vil påvirke bruelementer ved videre utvikling. |
| Skadekonsekvens | 2V | Det er ingen synlige følgeskader på brua, men skaden holdes under oppsikt. Det vil ha betydning for vedlikeholdskostnadene dersom undergraving/erosjon fortsetter. |

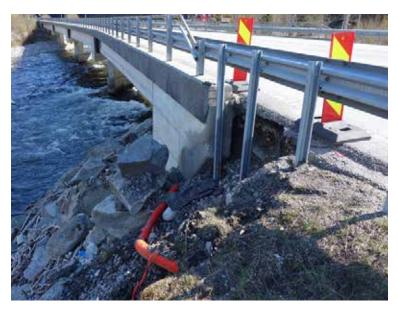
Eksempel V2.2-4 Erosjon

| Skadetype | 22 - Erosjon | |
|---|--|--|
| Skadegrad | 4 | Erosjon reduserer rekkverkets funksjon. |
| Skadekonsekvens | 3T | Kapasiteten til rekkverket er svekket, og trafikksikkerheten er vesentlig redusert. |

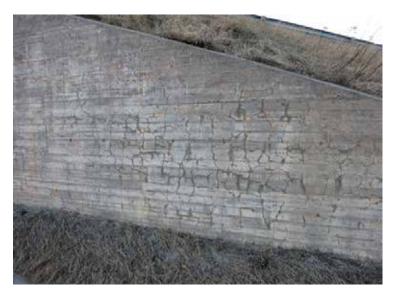
Eksempel V3.1-1 Riss/sprekk i betong

| Skadetype | 14 - Riss/sprekk | |
|---|---|--|
| Skadekonsekvens | 1V | Skaden er stabil og har liten konsekvens for vedlikeholdskostnadene. |
| | 1M | Synlig fra vegen |

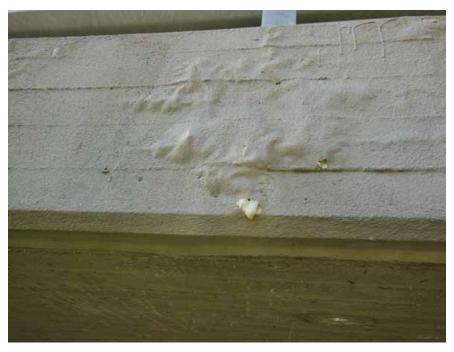
Eksempel V3.2-1 Skade på overflatebehandling

| Skadetype | 16 - Skade | 16 - Skade på overflatebehandling | |
| Skadekonsekvens | 1V | Skaden er stabil og har liten konsekvens for vedlikeholdskostnadene. | |

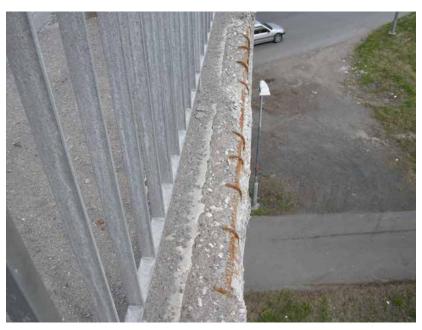
Eksempel V3.4-1 Forvitring

| Skadetype | 32 – Forvit | 32 – Forvitring | | |
| Skadekonsekvens | 4T | Det er fare for nedfall av betong på vegen under og tiltak iverksettes. | | |

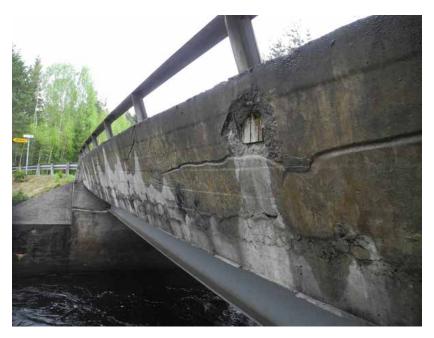
Eksempel V3.7-1 Avskalling

| Skadetype | 35 – Avska | 35 – Avskalling | | |
|---|---|--|--|--|
| | 2V | Skaden kan utvikle seg | | |
| Skadekonsekvens | 1-2T | Hvis rekkverksstolpen har dårlig innfesting, så må konsekvens for trafikksikkerhet vurderes. | | |

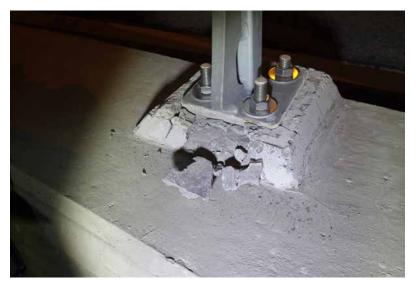
Eksempel V3.7-2 Avskalling

| Skadetype | 35 – Avska | 35 – Avskalling | | |
|---|---|---|--|--|
| | 2V Skaden kan utvikle seg | | | |
| Skadekonsekvens | 1T | Konsekvens for trafikksikkerhet er avhengig av om understøpen bidrar til rekkverkets funksjon. | | |

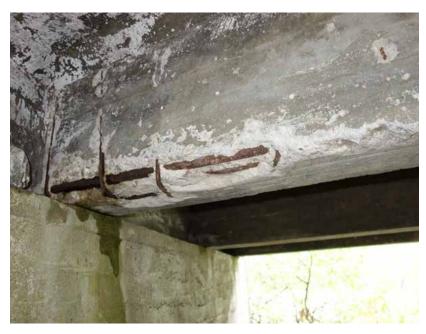
Eksempel V3.8-1 Armeringskorrosjon

| Skadetype | 36 - Armeringskorrosjon | |
| | 2-4B | Konsekvens for bæreevne må ofte vurderes med en kontrollberegning før man konkluderer. Ved usikkerhet velges høyeste konsekvensgrad inntil kontroll- beregning er utført. |

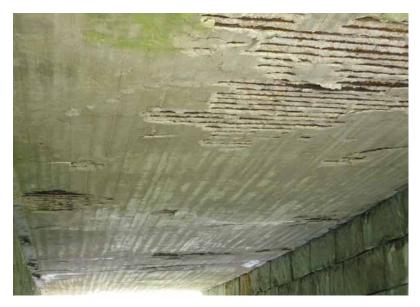
Eksempel V3.8-2 Armeringskorrosjon

| Skadetype | 36 - Armeri | 36 - Armeringskorrosjon | | |
|---|---|--|--|--|
| Skadegrad | 4 | Ståloverflate der glødeskallet er rustet bort. Synlige rustgroper i stor utstrekning | | |
| Skadekonsekvens | 4B | Brua har redusert bæreevne og tiltak må iverksettes | | |

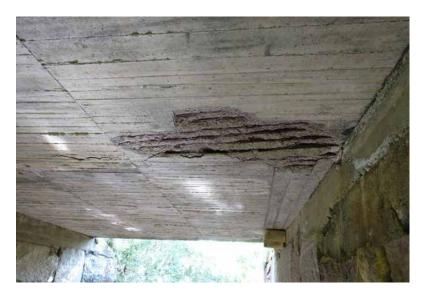
Eksempel V3.8-3 Armeringskorrosjon

| Skadetype | 36 - Armeri | 36 - Armeringskorrosjon | | |
|---|---|--|--|--|
| Skadekonsekvens 28 | 3V | Vedlikeholdskostnadene vil øke raskt dersom tiltak ikke gjøres. | | |
| | 2B | Bæreevnen er noe redusert. Skaden kan utvikle seg. Skadeårsak kartlegges for å hindre at bæreevnen svekkes ytterligere. | | |

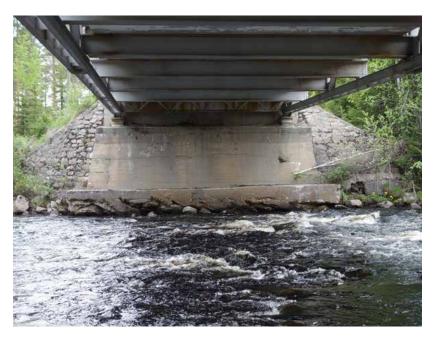
Eksempel V3.9-1 Utvasking

| Skadetype | 37 - Utvask | 37 - Utvasking | |
| Skadekonsekvens | 2V | Fundamentet er solid, og bæreevnen er ikke påvirket slik skaden er nå. Skaden kan utvikle seg og kan få betydning for vedlikeholdskostnadene. | |

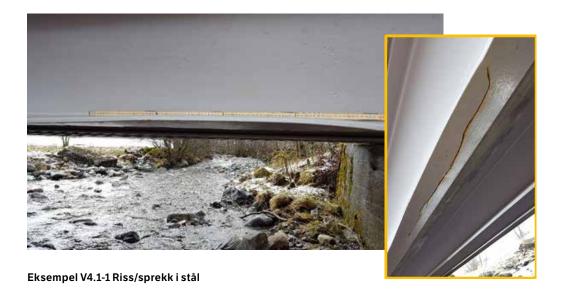
| Skadetype | 14 - Riss/sprekk | | |
| Beskrivelse | Sprekk er registrert i oppstrøms bjelke, ca. 1,6m fra opplegg akse 2. Opptil 8 mm sprekkvidde og 90 cm lang. Sprekken går i underflensen, omtrent ved overgangen til steget. Kan ha stor innvirkning på bæreevnen, selv om det i dette området er lite krefter i flensene og mest i steget (skjærkrefter dominerer). Flensen er bøyd oppover i området med sprekken. | | |

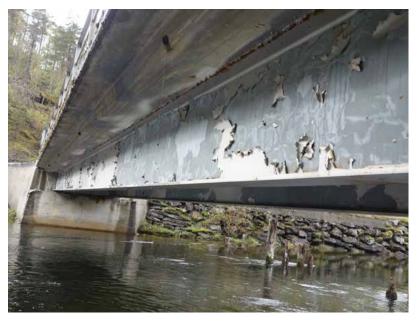
Eksempel V4.2-1 Skade på overflatebehandling

| Skadetype | 16 - Skade på overflatebehandling | | |
|---|---|--|--|
| Skadekonsekvens | 1V | «Primer» er fortsatt intakt og beskytter stålet mot korrosjon. Vedlikeholds- kostnad forventes ikke å øke før «primeren» brytes ned. | |
| | 2M | Malingsflak faller i vannet, forsøpler og kan være farlig for levende organismer. Visuelt skjemmende. Konsekvensgraden anses som lav da vassdraget ikke er drikkevannskilde og brua ikke ligger i tettbebygd strøk. | |

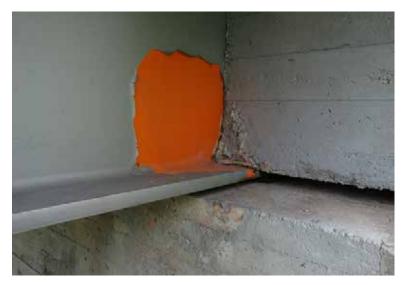
Eksempel V4.2-2 Skade på overflatebehandling

| Skadetype | 16 - Skade på overflatebehandling | | |
|---|--|--|--|
| Skadekonsekvens 2M | 1V | «Primer» og store deler av «toppstrøk» er fortsatt intakt og beskytter stålet mot korrosjon. Vedlikeholdskostnad forventes ikke å øke før «primeren» brytes ned. | |
| | Malingsflak faller i vannet, forsøpler og kan være farlig for levende organismer. Visuelt skjemmende. Konsekvensgraden anses som lav da vassdraget ikke er drikkevannskilde og brua ikke ligger i tettbebygd strøk. | | |

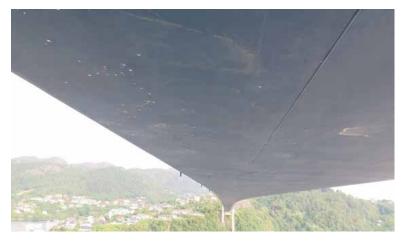
Eksempel V4.2-3 Skade på overflatebehandling

| Skadetype | 16 - Skade på overflatebehandling | | |
|---|--|--|--|
| Skadegrad | 3 | Nedbrytning til sink-/aluminiumsprimer (grunning) | |
| Skadekonsekvens | 2V | Skaden må holdes under oppsikt og årsaken må kartlegges. Det vurderes fortløpende når det er optimalt å reparere. | |

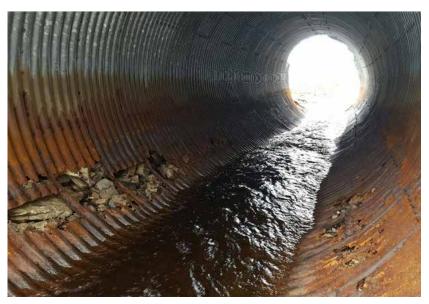
Eksempel V4.4-1 Korrosjon

| Skadetype | 42 - Korros | 42 - Korrosjon | |
| Skadekonsekvens | 4B | Deformasjon av rør og det er setning i vegbanen. Røret er i fare for å kollapse og tiltak må iverksettes. | |

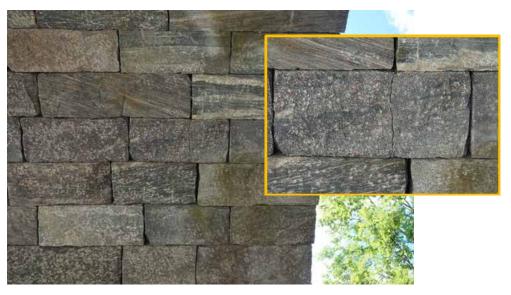
Eksempel V5.1-1 Riss/sprekk i stein

| Skadetype | 14 Riss/spr | 14 Riss/sprekk | |
| Beskrivelse | | Sprekk i en og annen stein i hvelvsbue. Steinhvelvsbru. Byggeår 1928. | |
| Skadegrad | 2 | Riss/sprekk i noen steiner innimellom | |
| Skadekonsekvens | 1V | Skaden er stabil og påvirker ikke brua | |

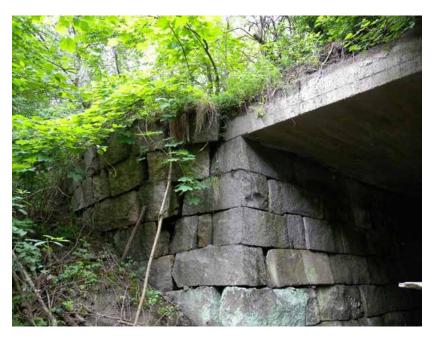
Eksempel V5.2-1 Utglidning

| Skadetype | 51 - Utglidning | | |
| Skadegrad | 4 | I henhold til skala, utglidning >100 mm | |
| Skadekonsekvens | 4V | Stor konsekvens for vedlikeholdskostnadene dersom vingen raser ut. | |
| | 2B | Skaden kan gi følgeskader og påvirke landkaret og dermed bæreevnen til brua. | |

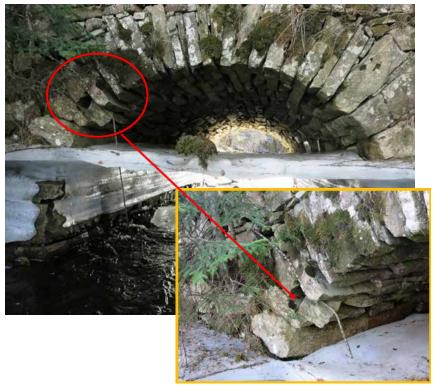
Eksempel V5.2-2 Utglidning

| Skadetype | 51 - Utglidning | | |
| Skadekonsekvens | 3-4B | Skaden kan være kritisk og restbæreevnen må vurderes. | |

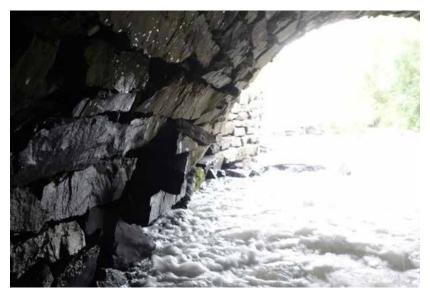
Eksempel V5.2-3 Utglidning

| Skadetype | 51 - Utglidning | | |
| Beskrivelse | Steinbue for veg og gangbane. Utglidning av flere stein i nedre del av bue, skaden er ikke registrert tidligere. | | |
| Skadegrad | 4 | I henhold til skala, utglidning >100 mm | |
| Skadekonsekvens | 4B | Da utvikling har skjedd raskt, må det gjøres en vurdering av bæreevnen. | |

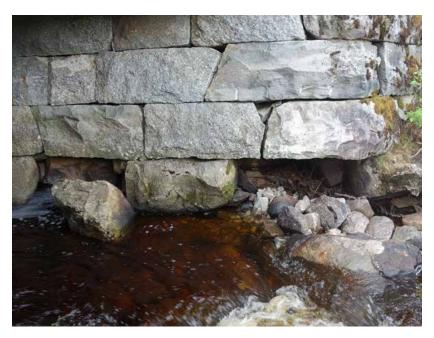
Eksempel V5.3-1 Utrasing

| Skadetype | 52 – Utrasing | |
| Skadekonsekvens | 4B | På grunn av rask utvikling og fare for kollaps må tiltak iverksettes. |

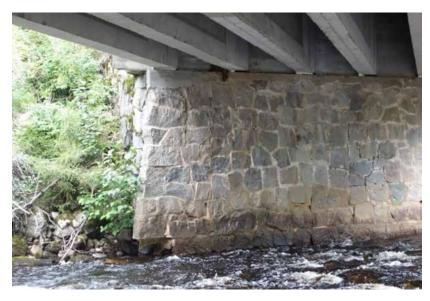
Eksempel V5.3-2 Utrasing

| Skadetype | 52 - Utrasing | | |
| Skadekonsekvens | 2V | Dersom undergraving og utrasing av stein fortsetter kan vedlikeholdskostnadene øke. | |

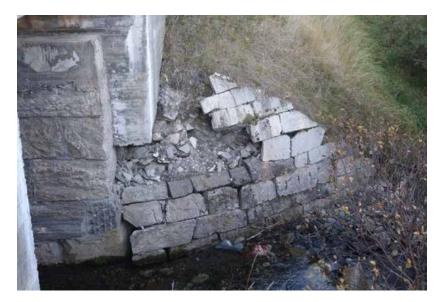
Eksempel V5.3-3 Utrasing

| Skadetype | 52 - Utrasing | | |
| Skadegrad | 3 | Utrasing påvirker bruelementer | |
| Skadekonsekvens | 3V | Skaden kan utvikle seg raskt | |

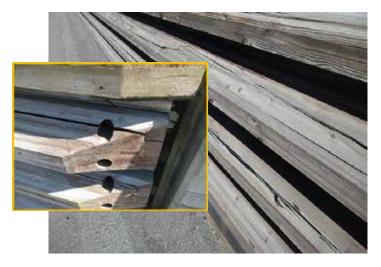
Eksempel V6.1-1 Riss/sprekk i tre

| Skadetype | 14 - Riss/sprekk i tre | | |
| Beskrivelse | Det er spre | Det er sprekker i rekkverk av tre | |
| Skadegrad | 2 | l henhold til skala, riss/sprekk ca. 20 mm | |
| Skadekonsekvens | 2V | Skaden kan utvikle seg | |

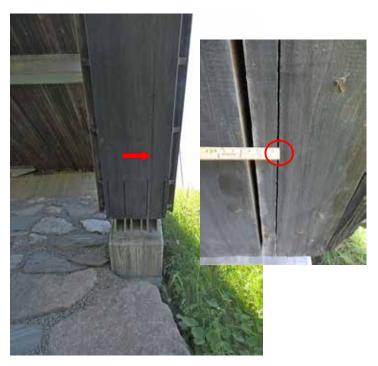
Eksempel V6.1-2 Riss/sprekk i tre

| Skadetype | 14 - Riss/sp | 14 - Riss/sprekk i tre | |
| Beskrivelse | Sprekk på 3 | Sprekk på 3mm underkant buefundament | |
| Skadegrad | 1 | l henhold til skala, riss/sprekk < 10 mm | |
| Skadekonsekvens | 2V | Skaden følges opp med måling | |

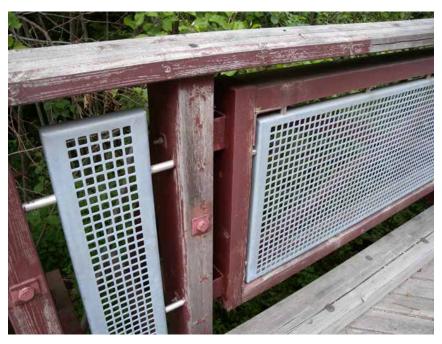
Eksempel V6.2-1 Skade på overflatebehandling

| Skadetype | 16 - Skade | 16 - Skade på overflatebehandling | | |
| Skadegrad | 4 | I henhold til skala, skade på overflatebehandling > 40% | | |
| Skadekonsekvens | 3V | For ikke impregnert treverk: Fare for råteskade og vedlikeholdskostnadene vil øke raskt dersom tiltak ikke blir gjort. | | |
| | 3M | For impregnert treverk: Pga. utseendet er skaden skjemmende for omgivelsene. | | |

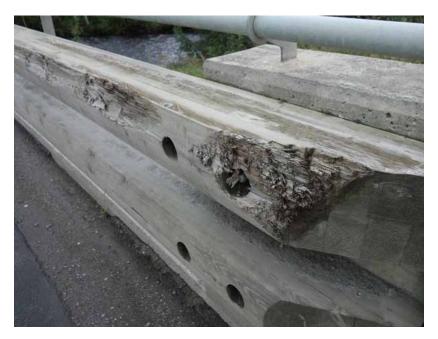
Eksempel V6.3-1 Mekanisk skade

| Skadetype | 61 - Mekanisk skade | | |
| Beskrivelse | Mekanisk skade av føringsskinne i treverk. Antakeligvis på grunn av brøyting. | | |
| Skadegrad | 1 | I henhold til skala, mekanisk skade < 5% | |
| Skadekonsekvens | 1V | Det er liten konsekvens for vedlikeholdskostnadene og skaden er stabil. | |
| Skauekolisekvelis | 2M | Skaden er skjemmende for omgivelsene. | |

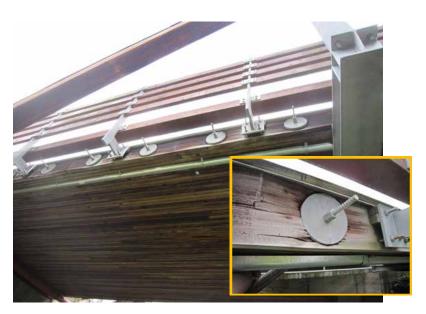
Eksempel V6.3-2 Mekanisk skade

| Skadetype | 61 - Mekar | 61 - Mekanisk skade | | |
| Beskrivelse | | Forankringsplate trykket inn i platetredekke pga. for stor spennkraft (eller fuktisolasjonen utett og trevirket er oppfuktet og har svellet). | | |
| Skadegrad | 1 | I henhold til skala, mekanisk skade < 5% | | |
| Skadekonsekvens | 1-4B | Hvis spennkraften i staget blir for lav, så kan det påvirke bæreevnen i bruplata. Spennkraften i staget må måles for å vurdere konsekvens. | | |
| | 2V | Bruplata er trykkimpregnert, dermed mindre fare for råteskade. | | |

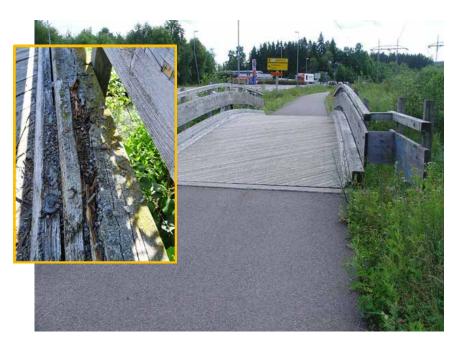
Eksempel V6.4-1 Råte/nedbrytning

| Skadetype | 62 – Råte/nedbrytning | | |
| Skadegrad | 3 | l henhold til skala, råte/nedbrytning 20-40% | |
| Skadekonsekvens | 2-4B | Da bjelketversnittet på hovedbjelken er redusert må restbæreevnen vurderes. | |

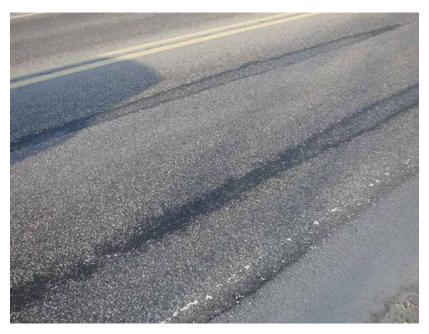
Eksempel V7.1-1 Sporslitasje

| Skadetype | 71 - Sporslitasje | | |
|---|---|--|--|
| Skadekonsekvens | 3V | Slitasje ned til fuktisolasjonen, men denne er fortsatt intakt. Det er fare for at fuktisolasjonen gjennomhulles slik at vann og salt kan komme gjennom til underliggende elementer og dermed kan vedlikeholdskostnaden øke i løpet av de neste årene. | |

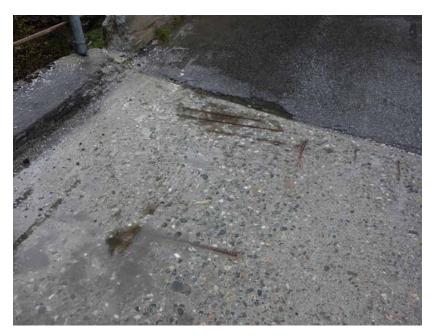
Eksempel V7.1-2 Sporslitasje

| Skadetype | 71 - Sporslitasje | |
| Skadegrad | 4 | I henhold til skala, sporslitasje > 25 mm |
| Skadekonsekvens | 3-4V | Sporslitasje har ført til at armeringen har blitt synlig og begynt å korrodere. Dette medfører stor konsekvens for vedlikeholdskostnadene. Det er stort behov for å beskytte armeringen. |

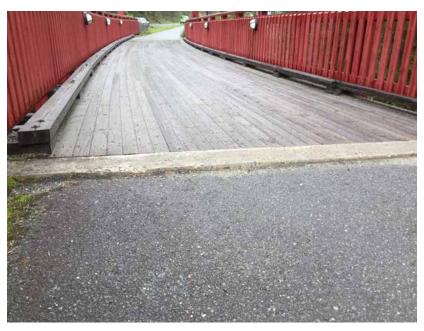
Eksempel V7.2-1 Ujevnhet

| Skadetype | 72 - Ujevnhet | | |
| Skadegrad | 4 | Ligger mer enn 5mm under betongkant | |
| Skadekonsekvens | 2-3T | Nivåforskjell mot gangveg gir en snublekant som er farlig for trafikantene. Det er også fare for at brøytebil kan hekte seg i betongen. | |

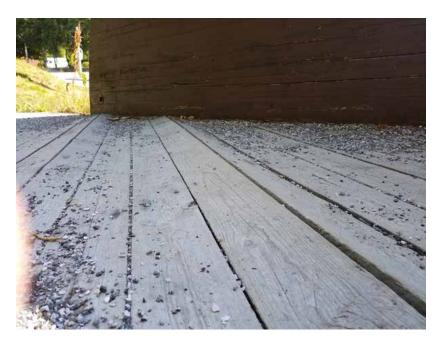
Eksempel V7.2-2 Ujevnhet

| Skadetype | 72 - Ujevnhet | |
| Skadegrad | 3 | l henhold til skala, ujevnhet på 15-25 mm |
| Skadekonsekvens | 2T | Trafikksikkerheten er noe redusert, ujevnheten kan føre til at gående snubler. |

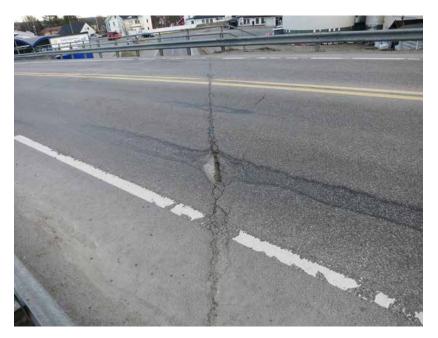
Eksempel V7.3-1 Krakelering/hull

| Skadetype | 73 - Krakelering/hull | |
| Skadegrad | 3 | Krakelering/hull påvirker bruelementer |
| Skadekonsekvens | 3V | Vann og salt kan trenge ned til brudekket og føre til utvikling av andre skader. Vedlikeholdskostnadene kan utvikle seg raskt. |

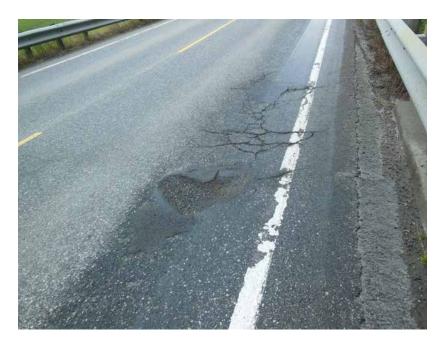
Eksempel V7.3-2 Krakelering/hull

| Skadetype | 73 - Krakelering/hull | |
| Skadegrad | 3 | Krakelering/hull påvirker bruelementer |

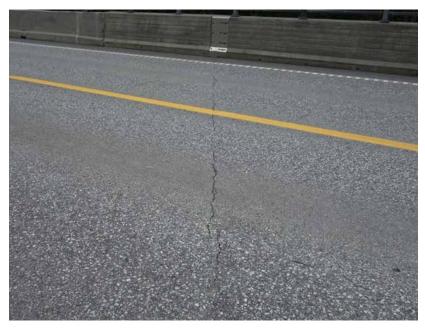
Eksempel V7.4-1 Riss/sprekk i slitelag

| Skadetype | 14 - Riss/sprekk | |
| Skadegrad | 2 | l henhold til skala, riss/sprekk 2-10 mm for asfalt |
| Skadekonsekvens | 2V | Skaden kan utvikle seg og gi følgeskade på brudekke. |

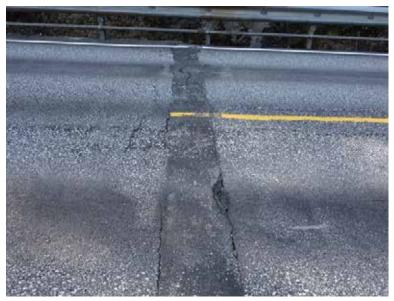
Eksempel V7.4-2 Riss/sprekk i slitelag

| Skadetype | 14 - Riss/sprekk | |
| Skadegrad | 3 | l henhold til skala, riss/sprekk 10-20 mm for asfalt |
| Skadekonsekvens | 2T | Trafikksikkerheten er noe redusert og skaden kan utvikle seg. |

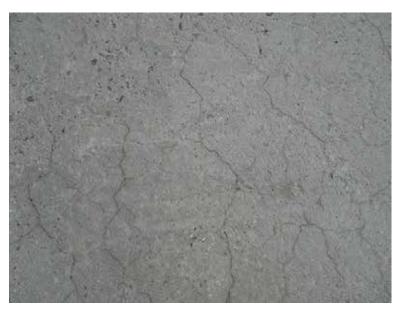
Eksempel V7.4-3 Riss/sprekk i betongslitelag

| Skadetype | 14 - Riss/sprekk | |

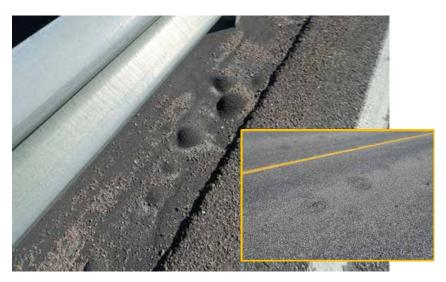
Eksempel V7.5-1 Blæring (paddehatter)

| Skadetype | 74 – Blæring (paddehatter) | |

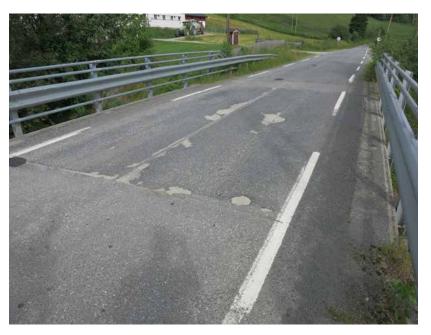
Eksempel V7.6-1 Avflaking

| Skadetype | 75 - Avflaking | | |

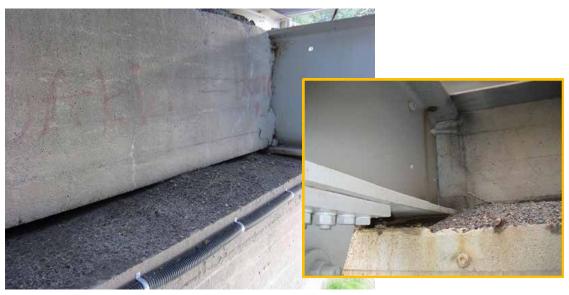
Eksempel V8.1-1 Manglende rengjøring

| Skadetype | 81 - Mangle | 81 - Manglende rengjøring | | |
| Skadegrad | 4 | l henhold til skala, manglende rengjøring > 40% | | |
| Skadekonsekvens | 2V | Sand og grus holder på fuktigheten og kan over tid føre til andre skader. | | |

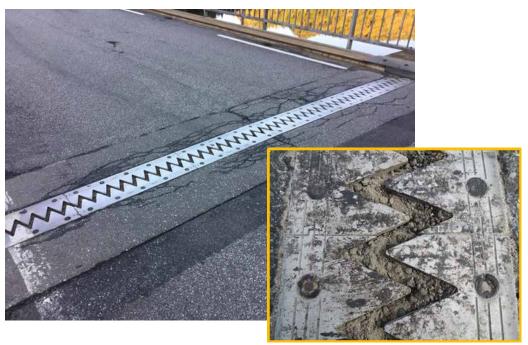
Eksempel V8.1-2 Manglende rengjøring

| Skadetype | 81 - Manglende rengjøring | | |

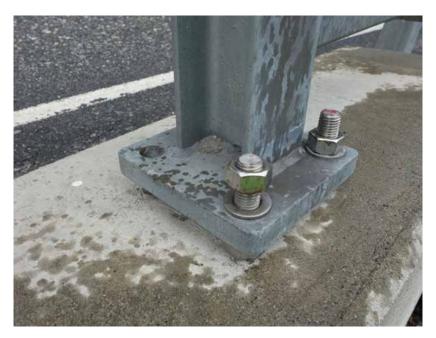
Eksempel V8.2-1 Manglende del

| Skadetype | 82 - Mangl | 82 - Manglende del | | |
|---|---|---|--|--|
| Skadekonsekvens | 1-4T | Skruer mangler på rekkverksinnfestningen og rekkverket fungerer ikke etter hensikten. Konsekvensen må ta hensyn til antall stolper, trafikkmengde og fart. | | |

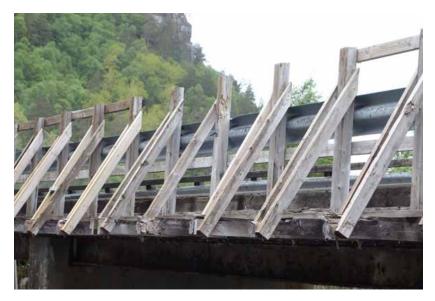
Eksempel V8.2-2 Manglende del

| Skadetype | 82 – Manglende del | | |

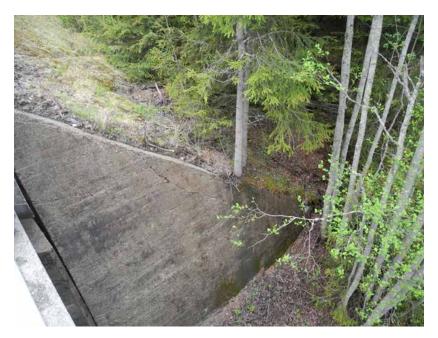
Eksempel V8.3-1 Manglende opprydding/fjerning

| Skadetype | 83 - Mangl | 83 - Manglende opprydding/fjerning | | |
| Skadegrad | 2 | Manglende opprydding/fjerning kan påvirke vingen | | |
| Skadekonsekvens | 2V | Skaden kan utvikle seg og gi følgeskade på vingen | | |

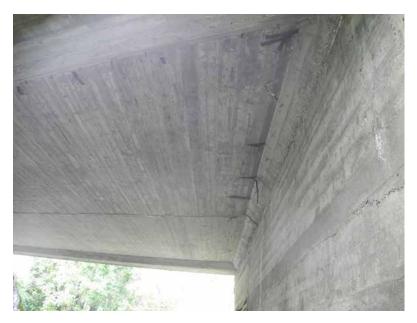
Eksempel V8.3-2 Manglende opprydding/fjerning

| Skadetype | 83 - Manglende opprydding/fjerning | | |
| Skadegrad | 1 | Manglende opprydding/fjerning påvirker ikke bruelementet | |
| Skadekonsekvens | 1V | Skaden har liten konsekvens for vedlikeholdskostnadene og er stabil | |

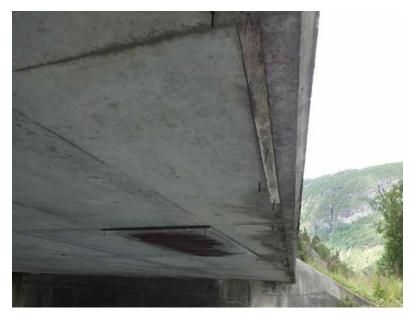
${\bf Eksempel~V8.3-3~Manglende~opprydding/fjerning}$

| Skadetype | 83 - Manglende opprydding/fjerning | | |
| Skadegrad | 2 | Manglende opprydding/fjerning kan påvirke bruelementet | |
| Skadekonsekvens | 2V | Skaden kan utvikle seg og gi følgeskade på brudekke som fuktbelastning og armeringskorrosjon. | |

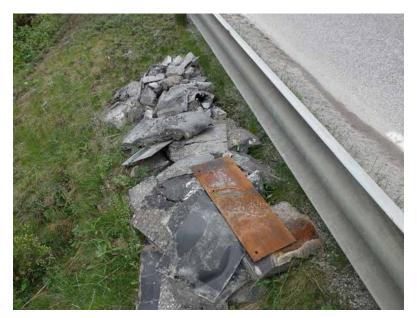
Eksempel V8.3-4 Manglende opprydding/fjerning

| Skadetype | 83 - Manglende opprydding/fjerning | | |
| Skadegrad | 1 | Manglende opprydding/fjerning påvirker ikke bruelementer | |
| Skadekonsekvens | 4M | Dette er skjemmende for omgivelsene og bruforvalter/ oppdragsgiver varsles. | |

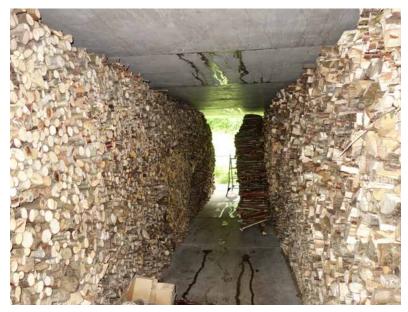
Eksempel V8.3-5 Manglende opprydding/fjerning

| Skadetype | 83 - Manglende opprydding/fjerning | | |

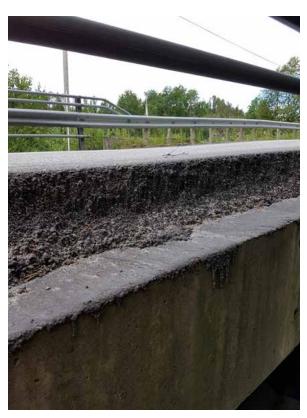
Eksempel V9-1 Annen skade/mangel

| Skadetype | 90 - Annen skade/mangel | | |
|---|---|---|--|
| Skadekonsekvens | 3-4B | Brua er dimensjonert for 120 mm og konsekvens for bæreevne vurderes med en kontrollberegning før man konkluderer. | |

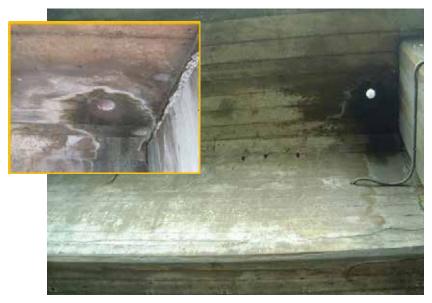
Eksempel V9-2 Annen skade/mangel

| Skadetype | 90 - Annen skade/mangel | | |
| Skadegrad | 4 | Manglende utkast har ført til følgeskader på underkant brudekke | |
| Skadekonsekvens | 2V | Skaden kan utvikle seg og føre til andre skader på brudekke | |

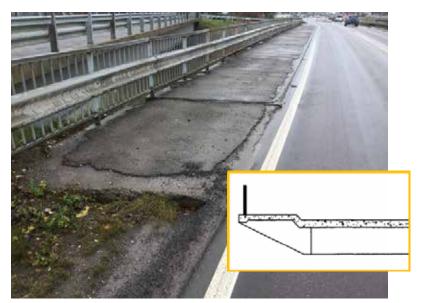
Eksempel V9-3 Annen skade/mangel

| Skadetype | 90 - Annen skade/mangel | | |
