PTS_OPERATING_HUMIDITY_RH

CBX 1_13_0018

L'objectif de ce rapport est de statuer sur le mot clé PTS_operating_humidity_RH. Ce mot clé permet de vérifier que la Cultibox peut résister à certaines variations de température et d'humidité lorsqu'elle est en fonctionnement.

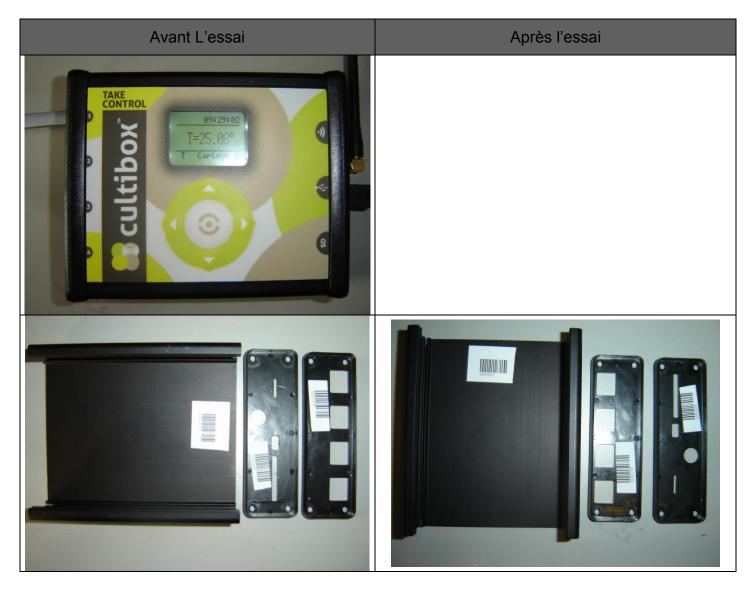
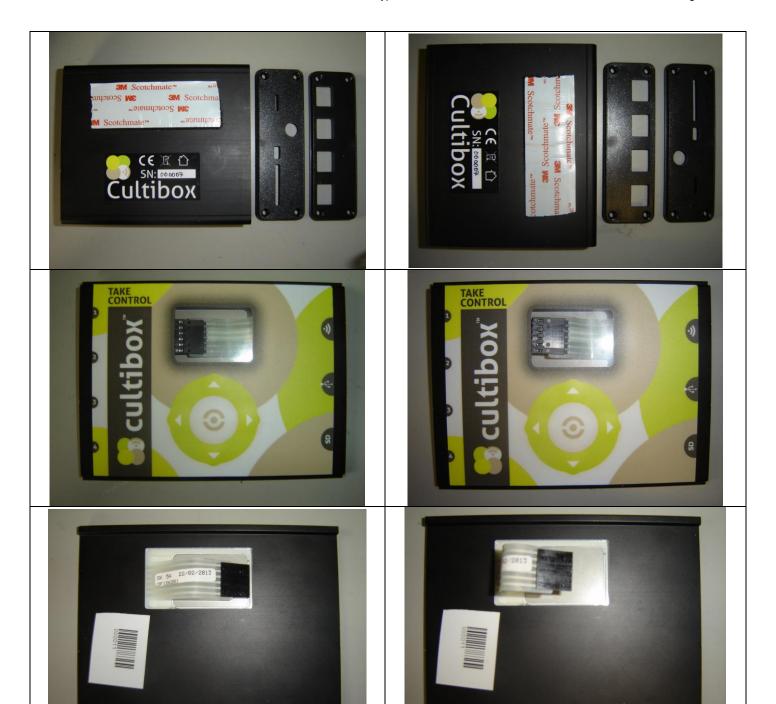
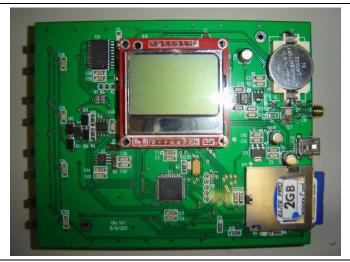
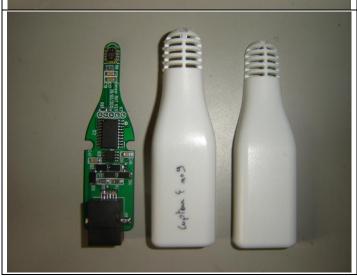
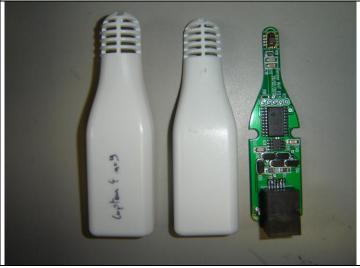
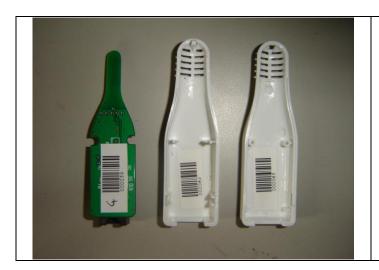
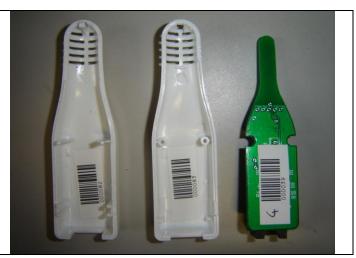
Les photos ci-dessous ont été prises avant et après l'essai.

La Cultibox et le capteur ne montrent aucun impact causé par les variations de température et d'humidité.

Les composants et soudure de la carte ne montre pas d'altération particulière.
