PTS\_OPERATING\_DROP\_TEST\_MM

CBX 1\_13\_0007

L'objectif de ce rapport est de statuer sur le mot clé PTS\_operating\_drop\_test\_mm. Ce mot clé indique les chutes admissibles par la Cultibox en fonctionnement.

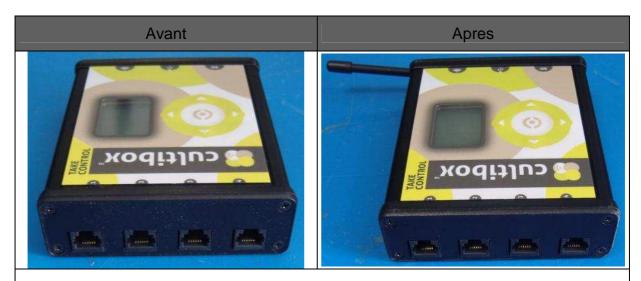
Face de gauche

Tous les coins sont légèrement abimés. Mais aucun n'est cassé.

Les arrête ainsi que les faces n'ont subi aucune détérioration.

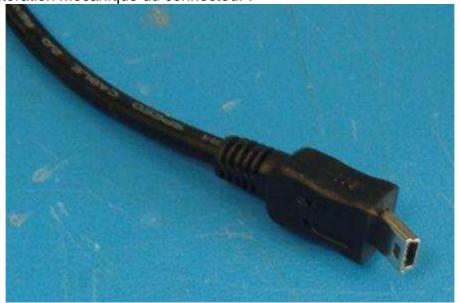
Suite aux essais, il a été impossible de connecter le câble USB. La photo ci-dessous montre l'altération mécanique du connecteur :

Le câble a été tordu par les chutes à un angle d'environ 30°. En se tordant, il abimé l'intérieur du connecteur USB femelle. La carte est donc hors-service.

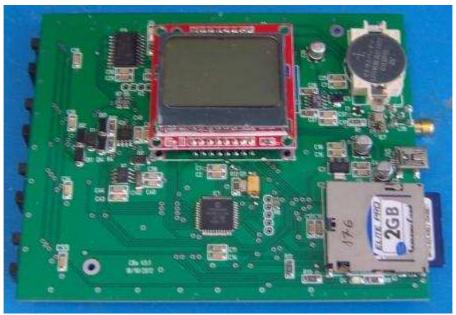
La photo ci-dessous montre la carte après les essais :

Aucun composant n'est dessoudé. La pile est toujours au même endroit, l'écran ne montre aucun signe de détérioration. Tous les connecteurs (sauf le connecteur USB) sont fonctionnels.
