PTS_operating_temperature_°C

CBX 1_13_0019

2 Introduction

L'objectif de ce rapport est de statuer sur le mot clé PTS_operating_temperature_°C. Ce mot clé permet de vérifier que la Cultibox peut résister à certaines variations de température et d'humidité lorsqu'elle est en fonctionnement.

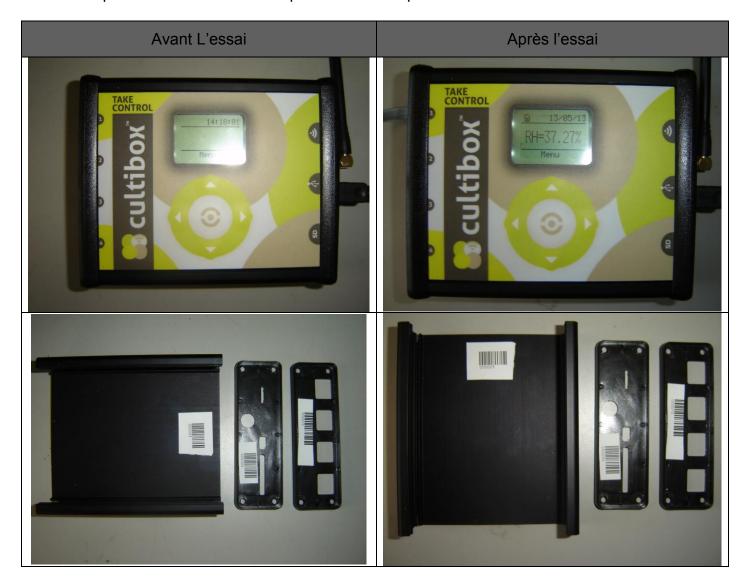
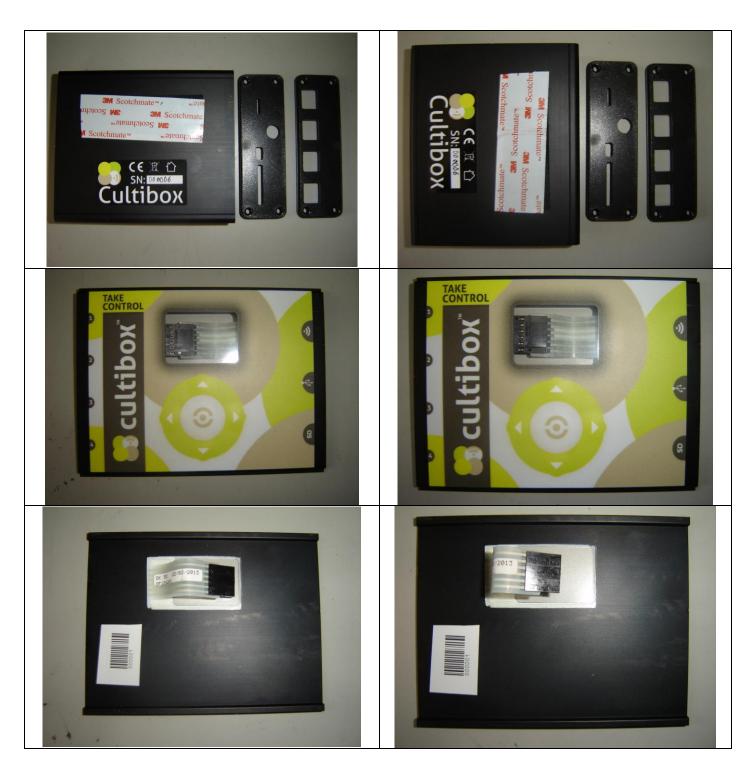
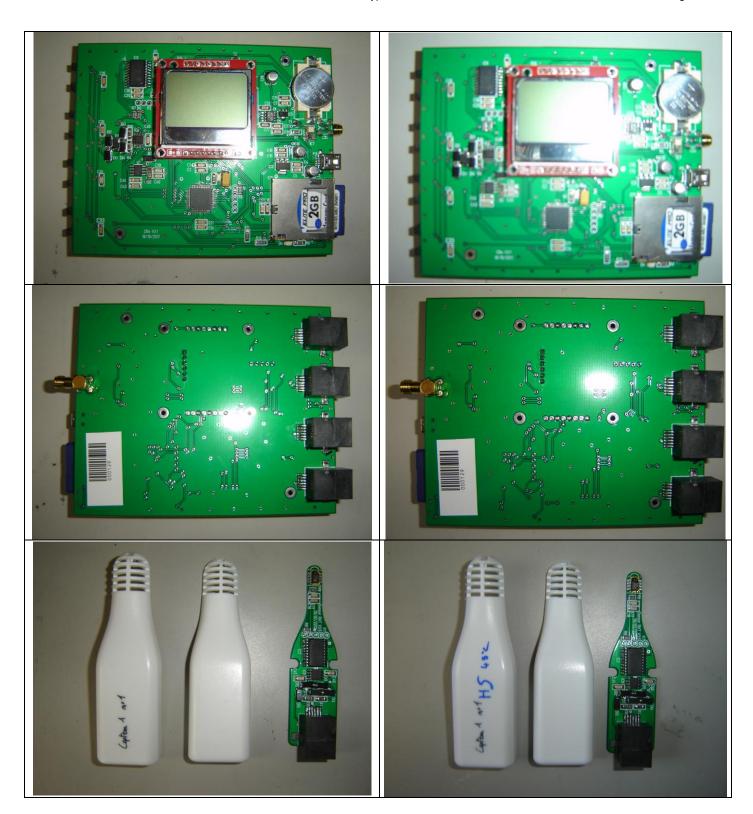
Les photos ci-dessous ont été prises avant et après l'essai.

La Cultibox ne montre aucun impact causé par les variations de température subit lors des trois essais normatifs.

Les composants et soudure de la carte ne montre pas d'altération particulière.

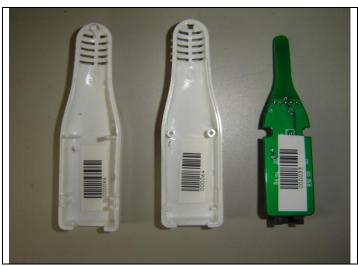
Lors de l'inspection visuel nous avons constaté la présence de limaille dans le capteur n°000033,à l'interieur du moule, au niveau du connecteur Rj45. Cette limaille semblait faire contact entre plusieurs pâte du connecteur et pouvait donc créer des interférence lors de la lecture des conditions climatiques.

Le capteur n°000033 sortie des essais n'etait toujours pas fonctionnel, mais après nettoyage de la carte du capteur, celui ci a repris son état initial et n'a plus généré de valeur de temperature et d'humidité erronée. Voir: Issue 549

- Données ponctuellement erronées du capteur n°1 due à la présence de limaille dans le boitier du capteur --> nettoyage régulier de la paillasse de montage des Cultibox (à savoir que la limaille a pu être introduite lors de l'inspection visuelle avant essai)
- Fonctionnement limité de la carte SD en sortie d'essais bien que les spécifications aient été respectées: la carte est lisible par la Cultibox mais plus par un ordinateur avec adaptateur USB. Une tentative de lecture avec un lecteur de carte SD doit encore être effectué--> un test de filtre des cartes SD est prévu (Issue <u>583</u>).
