עיריית תל-אביב-יפו  
מחלקת פיקוח על הבניה  
מדור מבנים מסוכנים

הנדון : רח' תשבי 10, תל אביב

### דו"ח ביקורת בשטח

כתובת: רחוב תשבי מס' 10  
גוש/חלקה: 43 / 6135  
תיק בניין: 4047-010

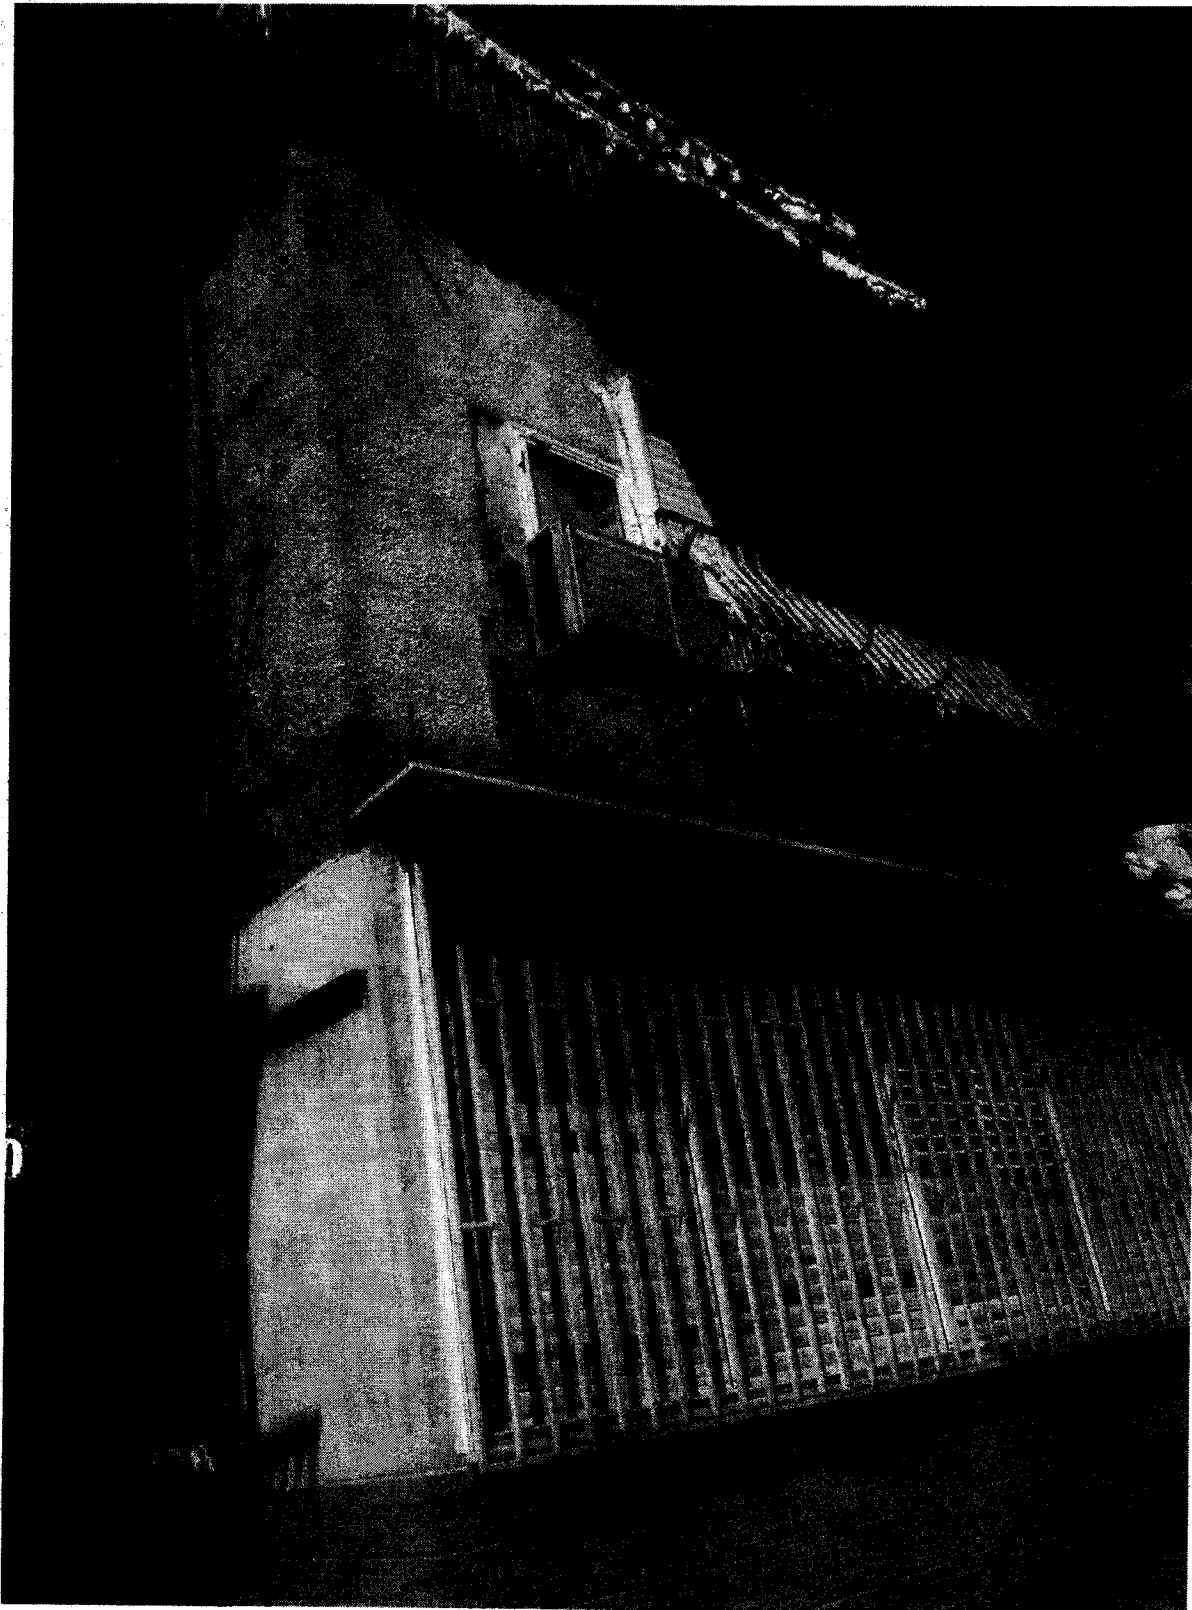
בניין מאוכלס בן שלוש קומות. בבדיקה ויזואלית חיצונית לא אובחנו ליקויים בטיחותיים בבניין ו/או סימני עמסת יתר במרפסת זיז סגורה בקומה א' בחלקה הצפוני של החזית הקדמית.  
יש לציין כי, עומס השמושי למרפסות זיז הינו פי שתיים מעומס השימושי לתקרות בבתי המגורים.  
אין מקום לטיפולנו.
