**דו"ח אי עמידות מבנה ברעידות אדמה**  
**בהתאם לת"י 413 חלק 3**

**רח' אביטל 9, תל אביב.**

אישור: תמיר מזרחי  
הכין: גולדין איליה  
31/05/2018

| דו"ח בדיקת מצב מבנה | דו"ח מס' 921033 |

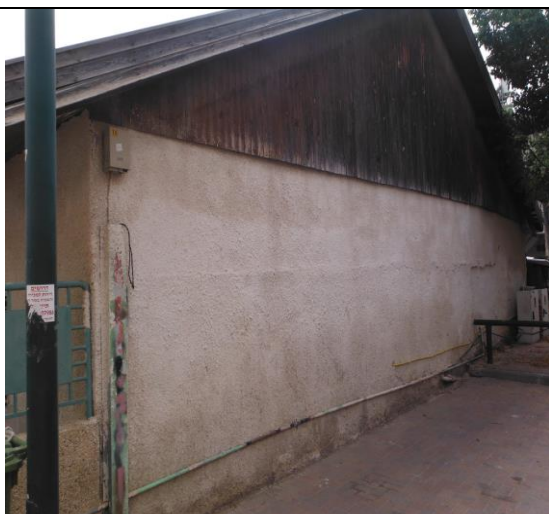
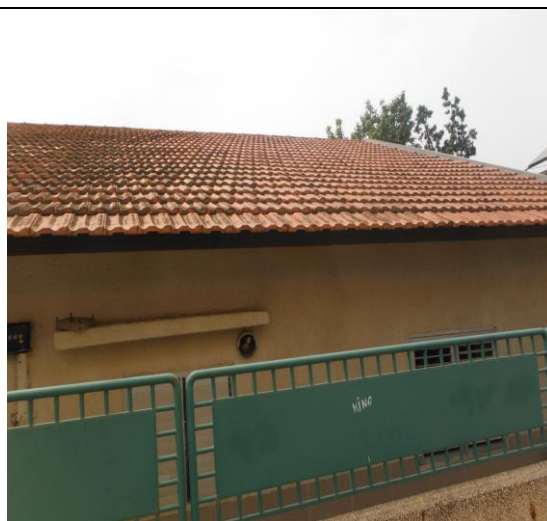
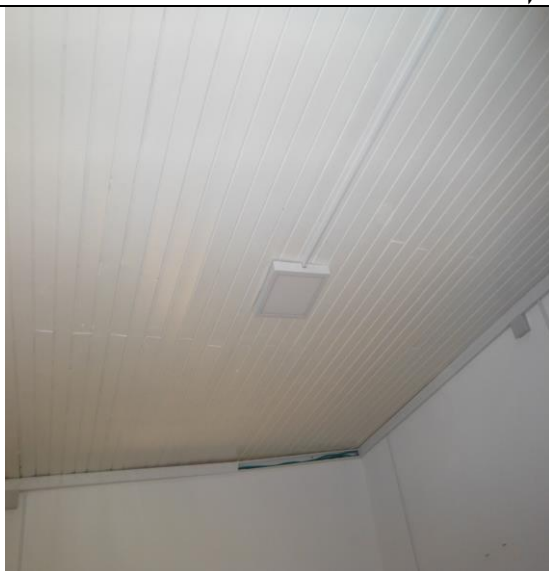
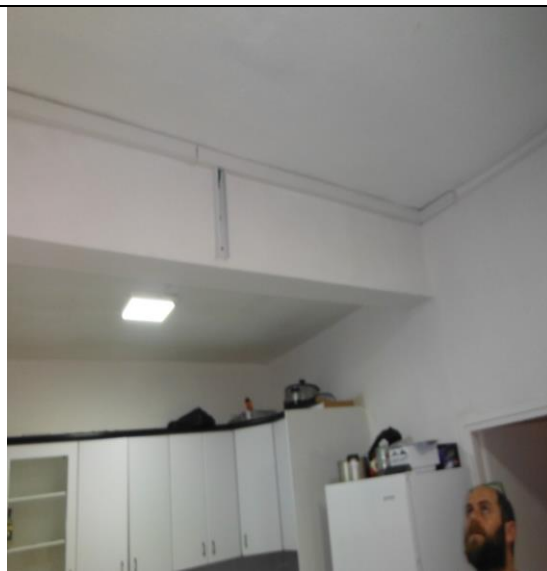
תיעוד מבנה הגג - כללי

2.1.2. חתך תקרה קומת קרקע  
 \*\*בבדיקת המעבדה זוהתה תקרה קלה רביץ בעובי 3 ס"מ ומעליה גג רעפים.  
 אין גישה לעלות לתקרת הרביץ לתיעוד.  
 התקרה מחופה עץ וגבס בחלקה (ראה שרטוט 2.1.1)
