INFORME PERICIAL

ALLIANZ SEGUROS

Ref. SINIESTRO / Encargo ... **855230428 / 0003**

LUGAR DEL SINIESTRO CMNO. DE ALOVERA 12 – POL. IND.5 – NAVE 16

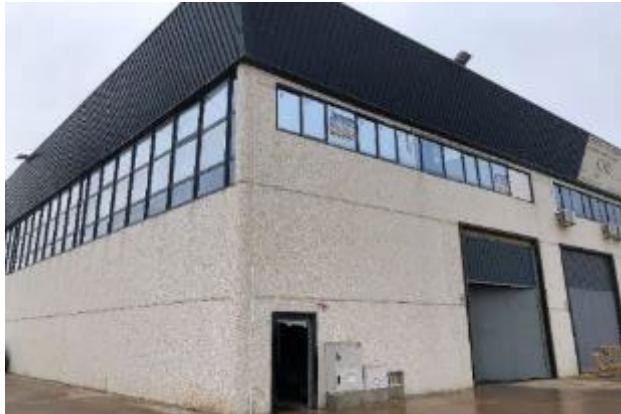
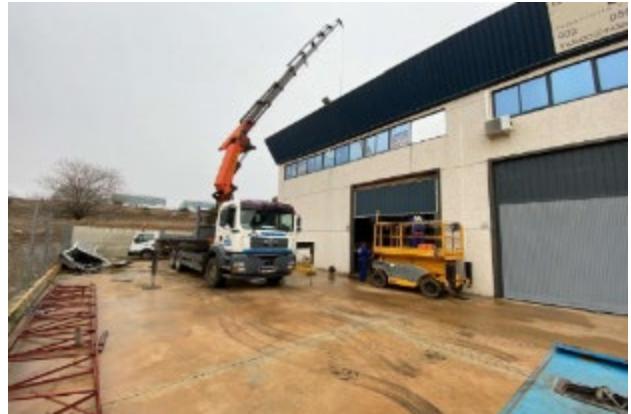
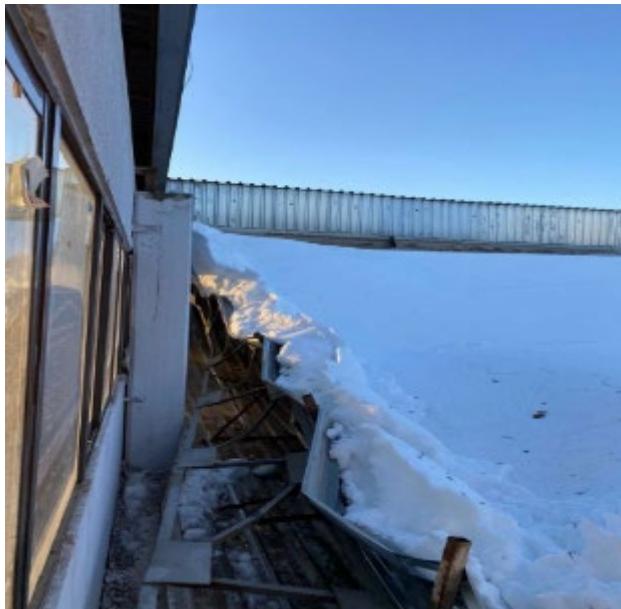
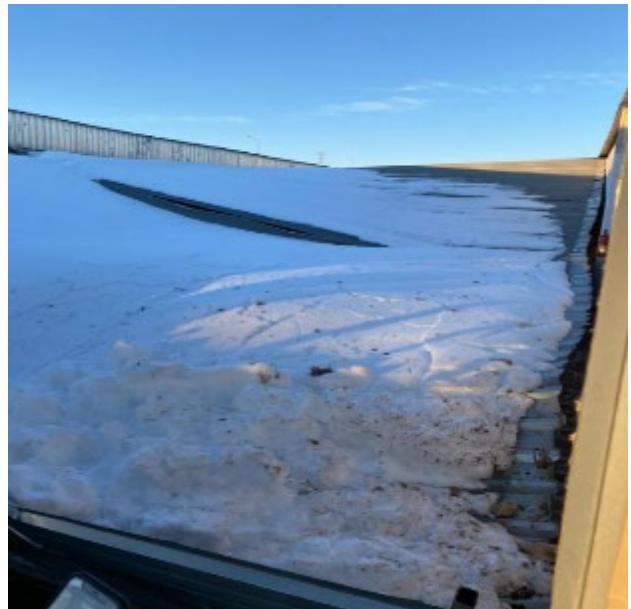
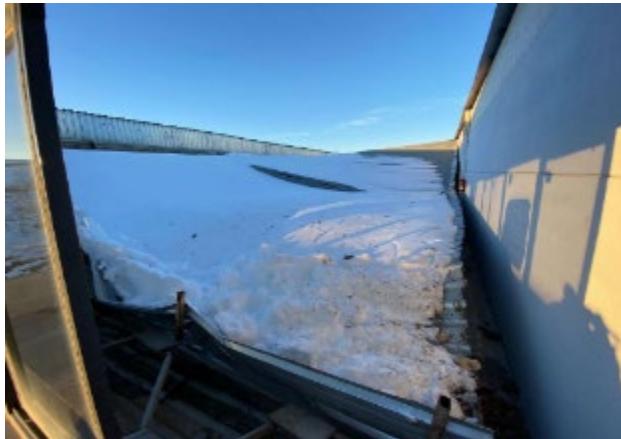
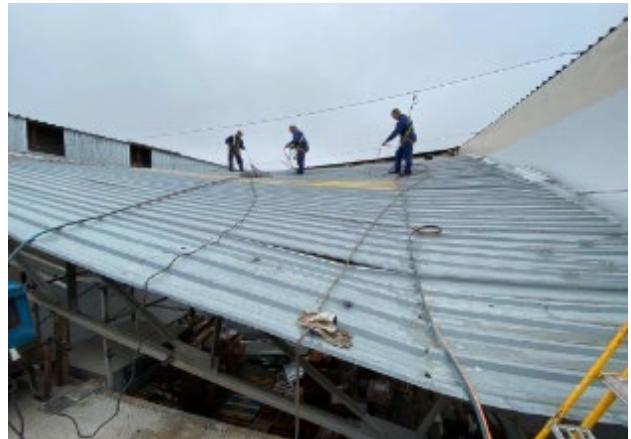
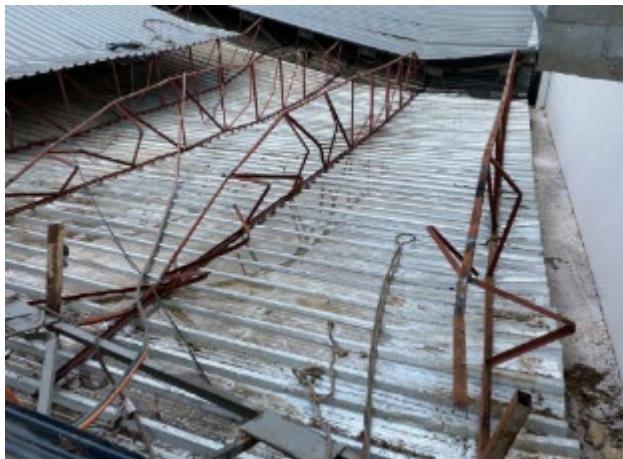
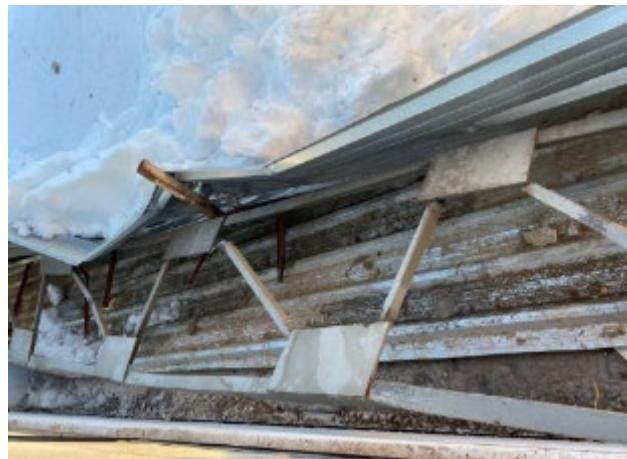
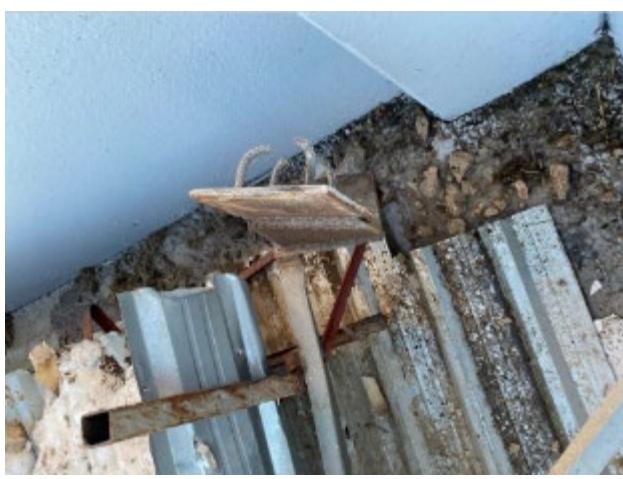
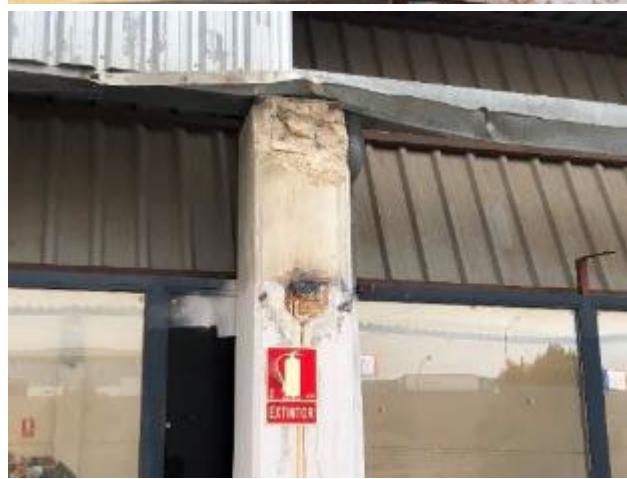
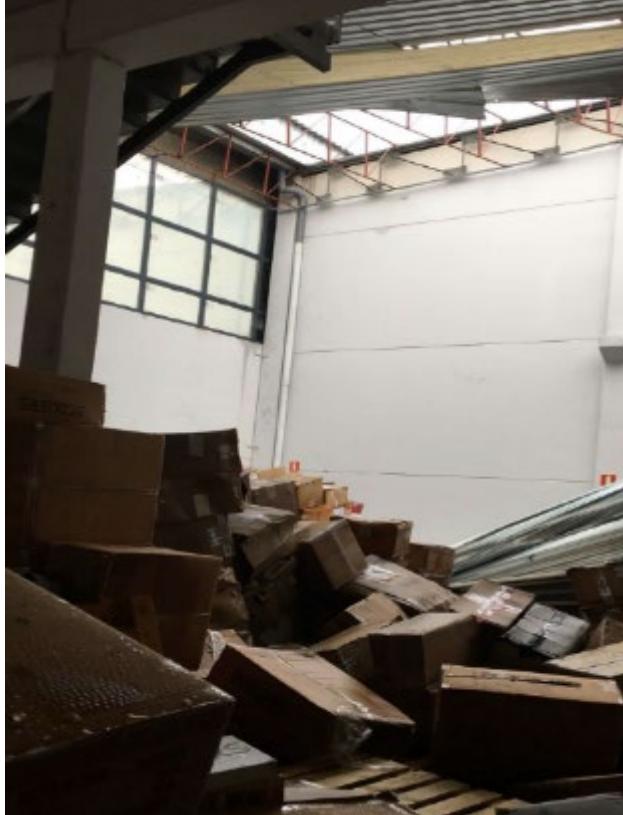
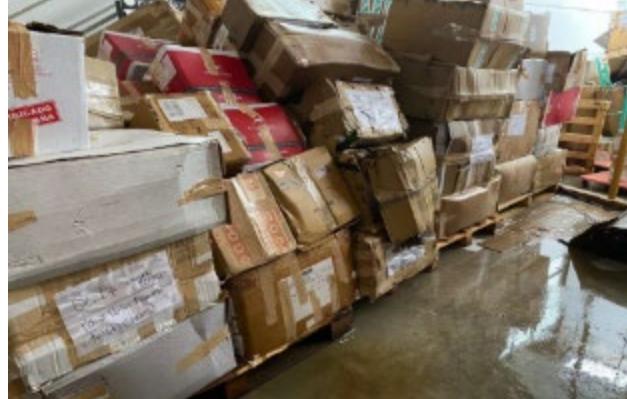
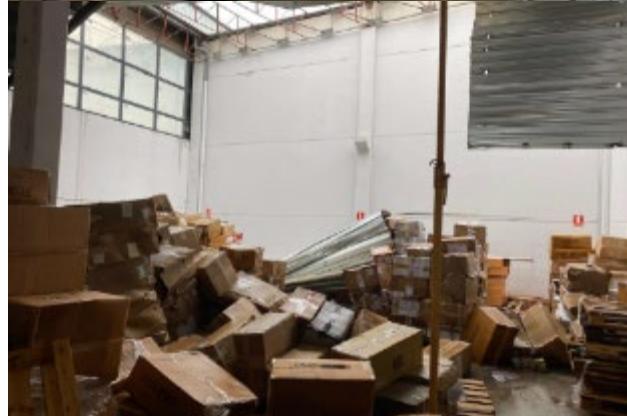
A continuación, adjuntamos fotografías tomadas durante nuestra visita y aportadas por la Asegurada, en las que se pueden visionar el estado inicial del riesgo tras la detección del siniestro y los procesos de desmontaje de la cubierta:

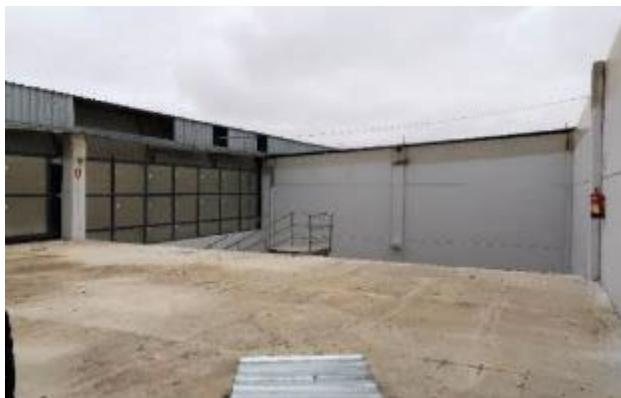
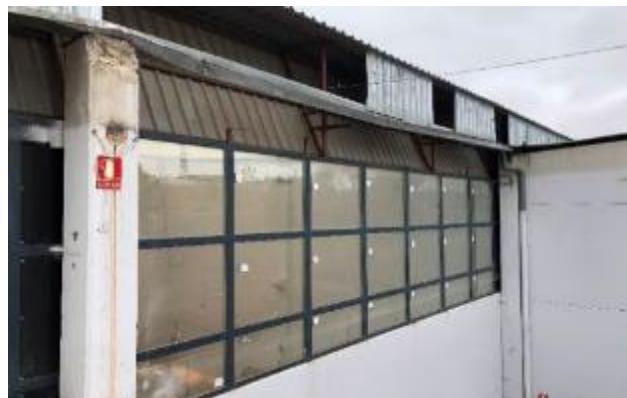
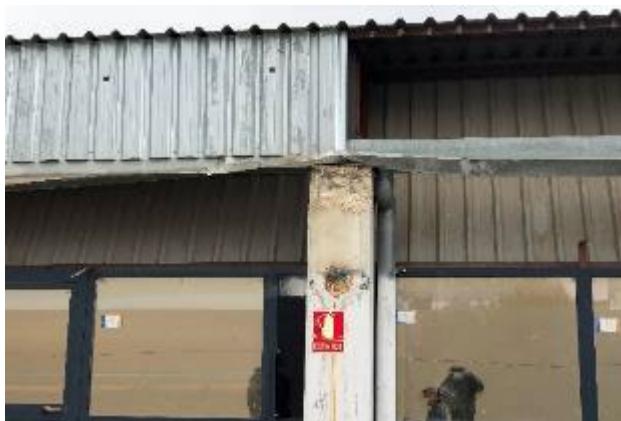
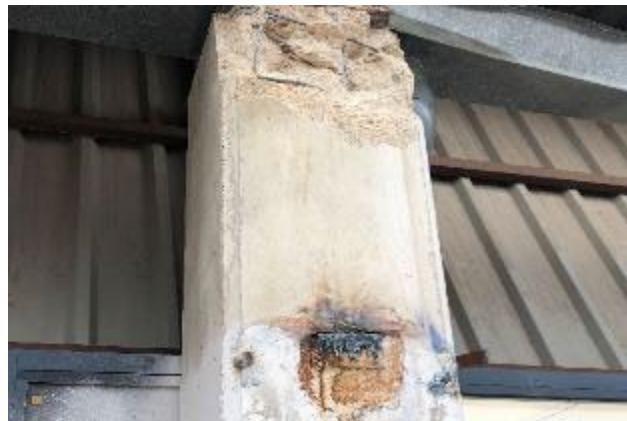
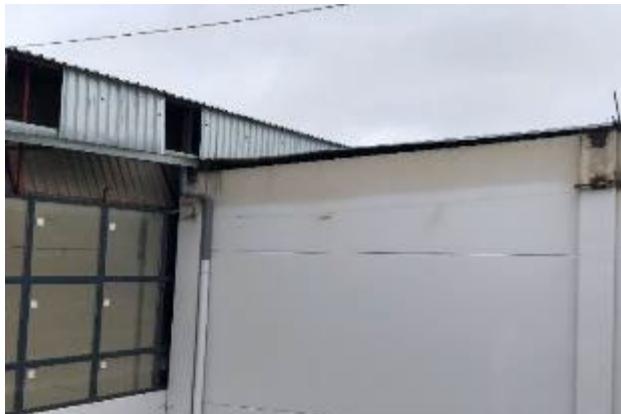
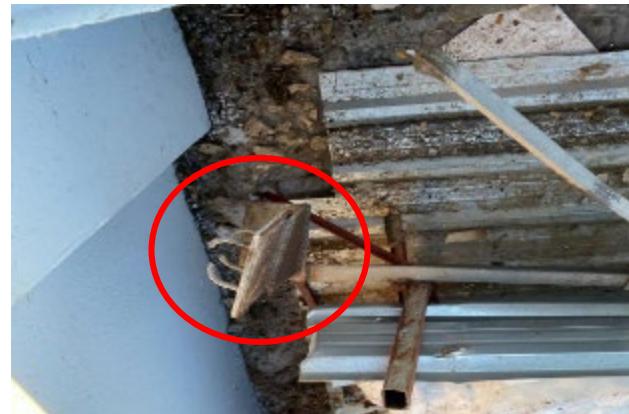
A continuación, adjuntamos fotografías aportadas por la Asegurada y realizadas durante nuestra inspección, en las que se puede observar cómo los apoyos de la cubierta partieron, sufrieron arrancamiento e hicieron caer verticalmente toda la estructura:

Este defecto de longitud de anclaje es la causa principal del colapso de la cubierta, siendo un defecto de proyecto y ejecución de las obras de construcción de la nave.

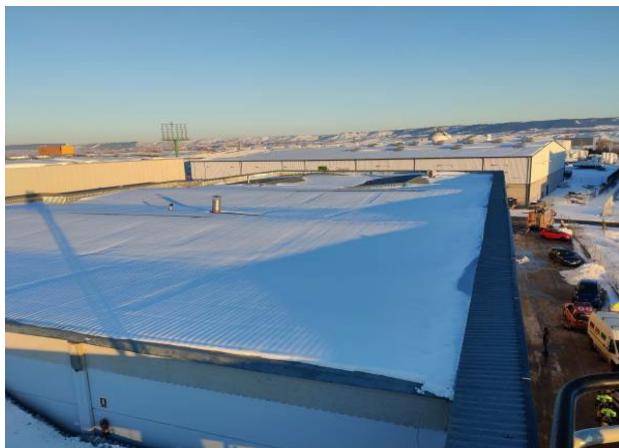
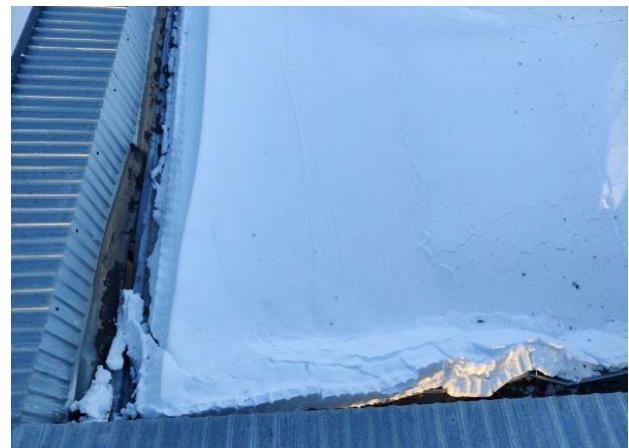
Fotografías extraídas del informe de bomberos

De los datos meteorológicos consultados, conocemos que en el distrito postal en el que se encuentra el riesgo (19171 – CABANILLAS DEL CAMPO – GUADALAJARA), el espesor /cota de nieve acumulada no superó los 42 centímetros, resultando evidente en las fotografías que obran en el informe emitido por los bomberos que actuaron en primera instancia que la acumulación de nieve en la cubierta del riesgo no superó esa cota:

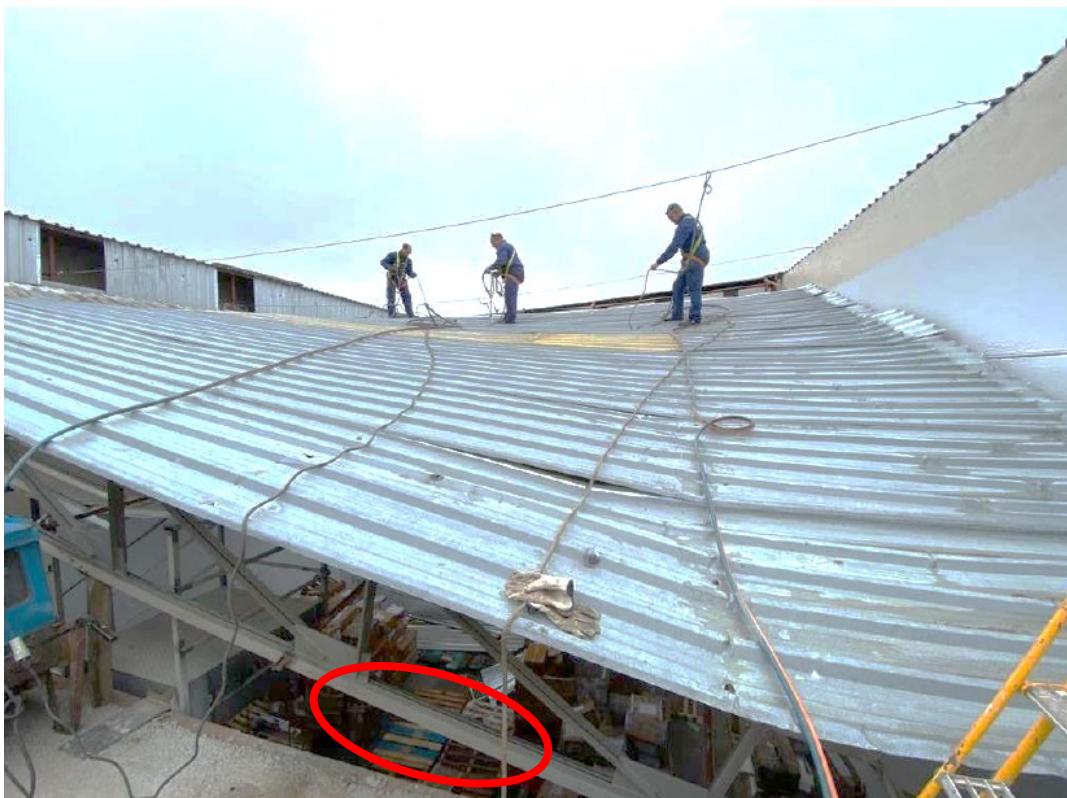
Fotografía de los trabajos de desmontaje de la cubierta aportada por la Asegurada en la que se puede comprobar la existencia de huecos libres y palets vacíos en el interior de la nave

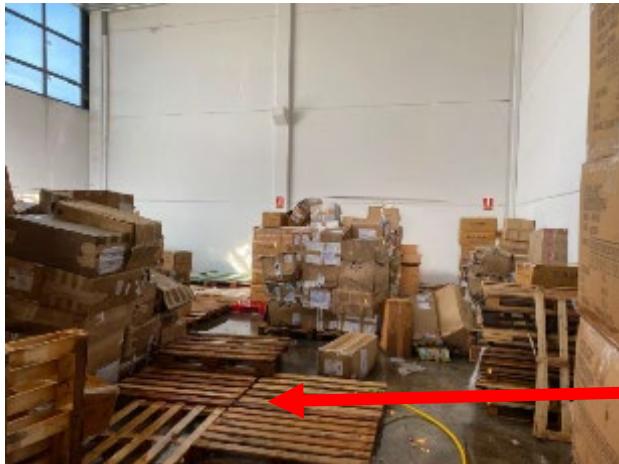
Fotografía anterior a nuestra visita

Como se puede observar en las fotografías anteriores, el montón de cajas que no se encontraba de inicio en el riesgo se encuentra notablemente seco y no afectado por el siniestro. Se puede observar también que esas cajas están rotuladas con la marca ECOLIERS, cuya relación de stock, causalmente, no se encuentra inventariada ni en el inventario general de stock de almacén ni en el detallado por referencia y talla aportados en nuestra visita pericial, sino que se nos aporta un inventario independiente con, exclusivamente esas referencias, que corresponden a 4.692 pares de zapatos.

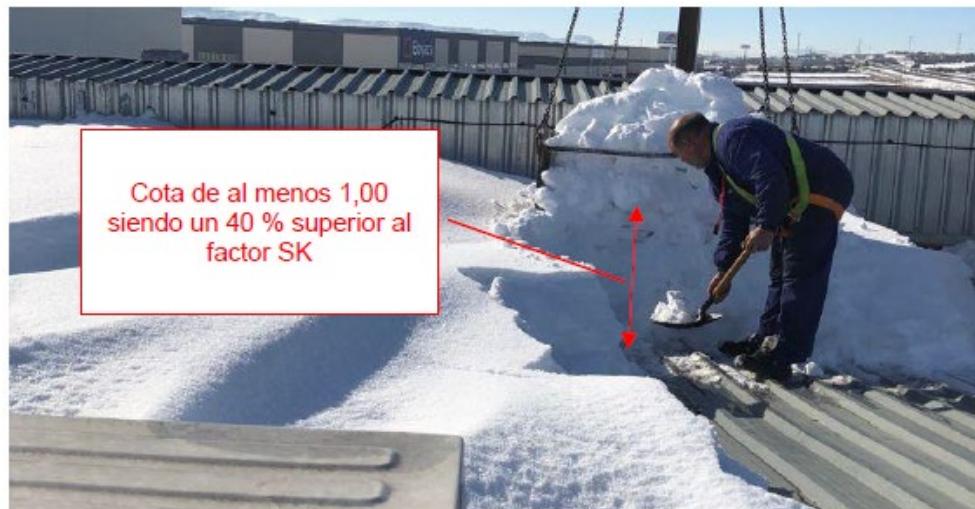
Fotografía con la que el perito contrario intenta justificar, sin más ciencia ni rigor, que la cantidad de nieve acumulada sobre la cubierta del riesgo fue de, al menos, 1,00 metros.

Analizadas estas apreciaciones y la fotografía, por nuestra parte verificamos que la lámina horizontal de nieve virgen, sin manipular ni acopiar verticalmente, llega al operario que aparece en la fotografía por la altura de sus rodillas, lo que equivale, teniendo en cuenta una altura del operario de 1,70m., a, aproximadamente 40cm., altura que dista mucha de la que intenta justificar el perito de la Asegurada y, sin embargo, se ajusta a los 41,2cm. certificados por METEOSIM.

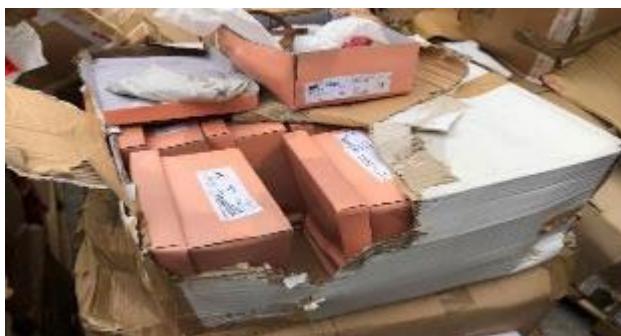
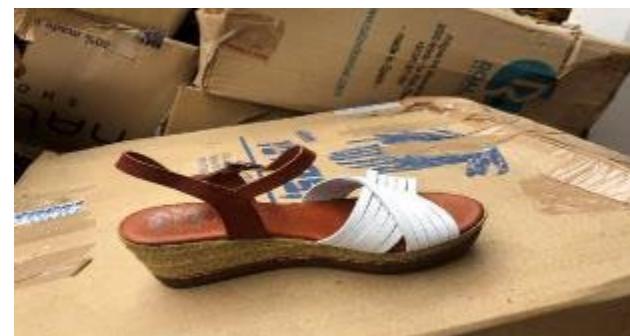
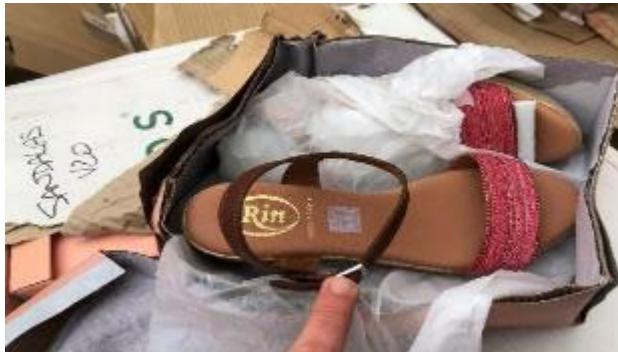
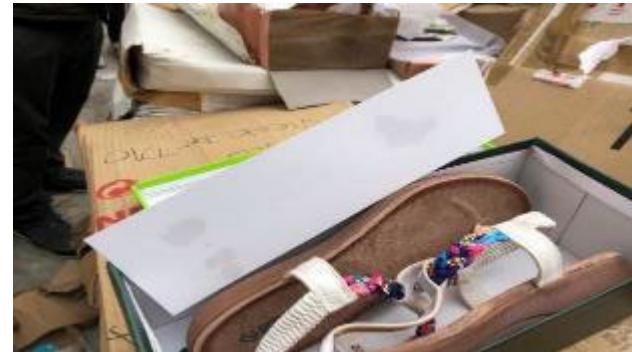
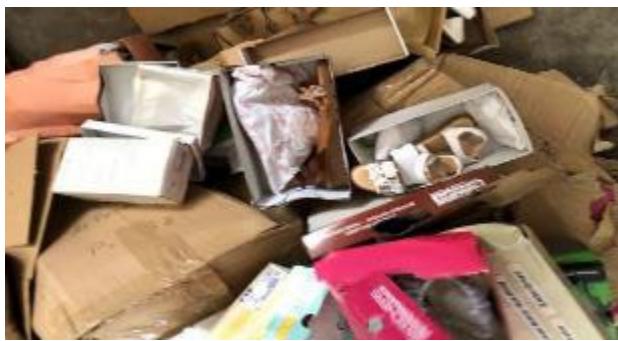
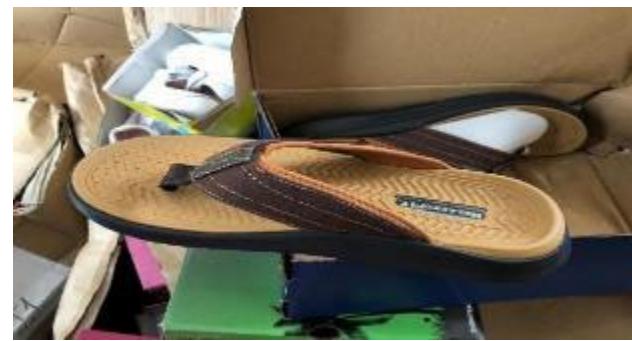
En nuestra visita pericial verificamos los siguientes daños:

- Además de los daños al calzado, existen daños a expositores y mobiliario de tiendas que la Asegurada guardaba en sus instalaciones. La parte contraria valora los mismos de forma alzada en 1.500,00 €.

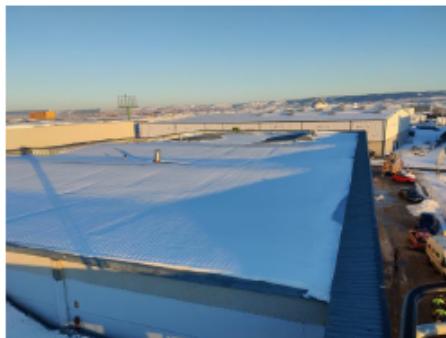
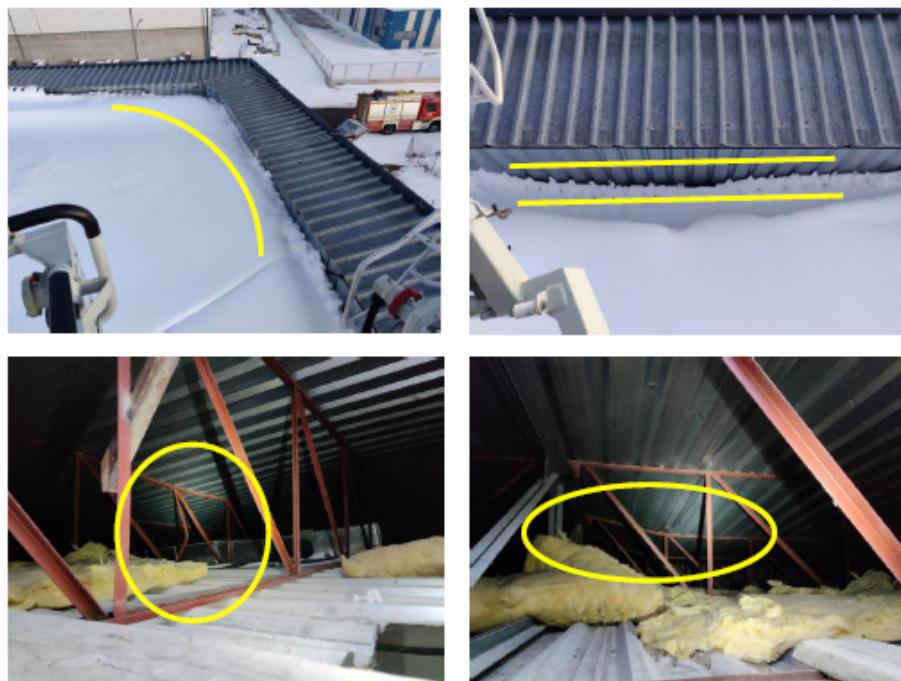
- g. Se observa acción sobre el peto del muro de cerramiento, provocado por la carga variable de nieve en cubierta, que origina la pérdida del anclaje en la parte superior de éste y desplome del elemento.

Debido a las condiciones de seguridad y salubridad del inmueble, se solicita el cese de actividad hasta que un técnico competente realice una inspección pormenorizada del estado y evalúe las medidas correctoras necesarias para re-iniciar la actividad con garantías. Se solicita presencia de Policía Local en el punto para realizar la correspondiente tramitación de emergencia.
