# **INFORME DE VALORACIÓN**

Informe / Fecha 0002 28/02/2019

**Siniestro/Encargo** 587568195 0001

Situación del Riesgo CL GANETA 7 LAS ARENAS-AREETA

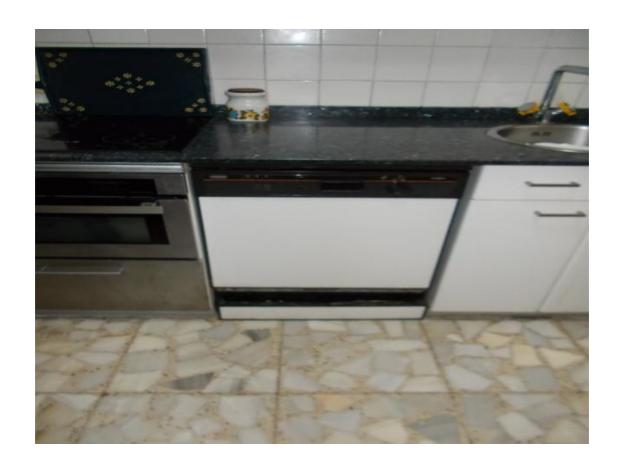
La causa origen del siniestro se ha centrado en avería de lavavajillas del riesgo, que se declara por inquilino se ha desconectado de la red ( el lavavajillas es antiguo y no se va a reparar ).

Los daños verificados en vivienda inferior afectan a techos de cocina y baño, daños que van a ser atendidos por CIA privativa, según lo que se nos traslada

Reparación de techos de cocina y baño. 90,00 Pintado de techo de cocina y techo de baño 12 m². 90,00
