Informe Técnico Orden de Trabajo 10695

BOART LONGYEAR CHILE LTDA

BOMBA PARKER PVP33.

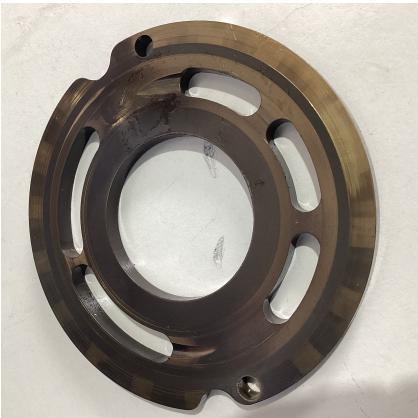
PLATO DE VÁLVULA

RAYAS Y DESGASTE.

CAMBIAR.

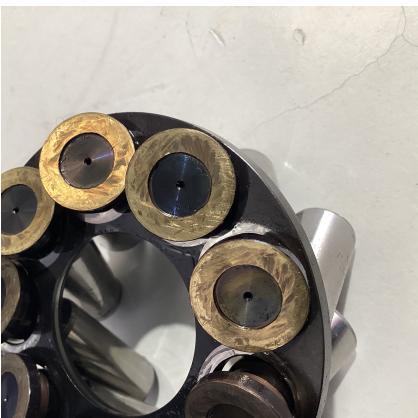
PISTONES

RAYAS Y DESGASTE.

CAMBIAR.

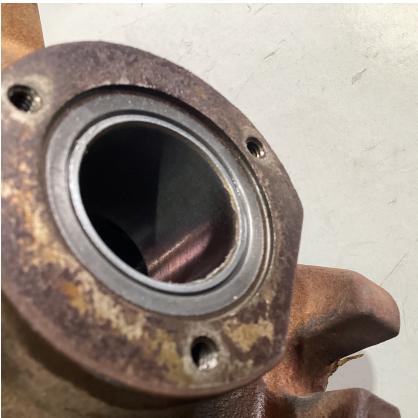
BUJES

DESGASTADO.

CAMBIAR.
