## LAUDO CAUTELAR VEICULAR - PEQUENO PORTE

| Marca/Modelo: | CHEV/ONIX 10MT HB | | | | |

Placa: RUZ5E14

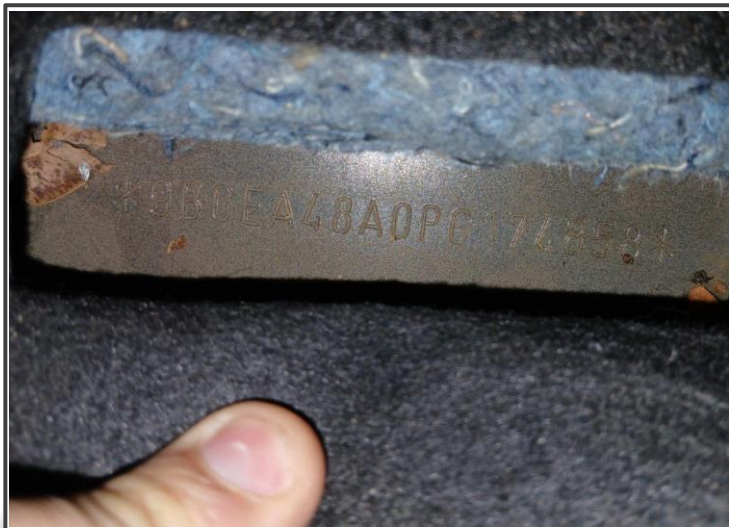
- ✓ NÃO Apresentava Indícios Evidentes de Adulteração (Chassi ORIGINAL).
- ✓ Efetuada a Pesquisa da Ficha de Montagem do Veículo; Constatou-se que o Chassi era Original de Fábrica.

Macro Foto Nº Chassi: **9BGEA48A0PG174858**

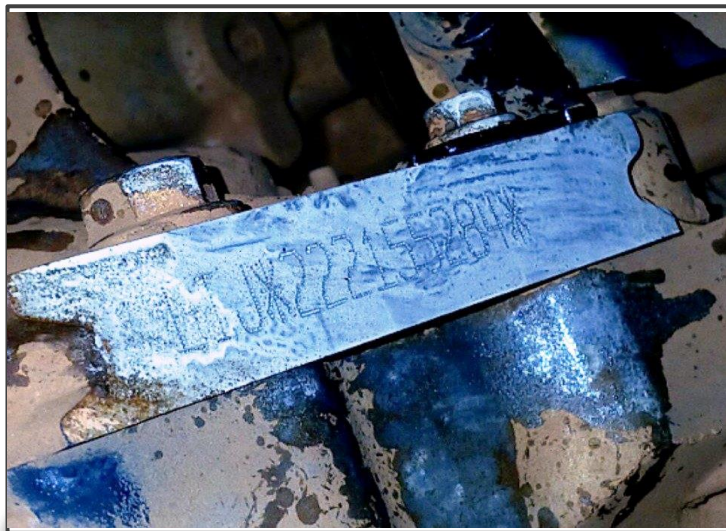
- ✓ NÃO Apresentava Indícios Evidentes de Adulteração.
- ✓ Motor em Conformidade com a BIN (Base de Identificação Nacional).

Foto do Número do Motor: **L1J222155284**

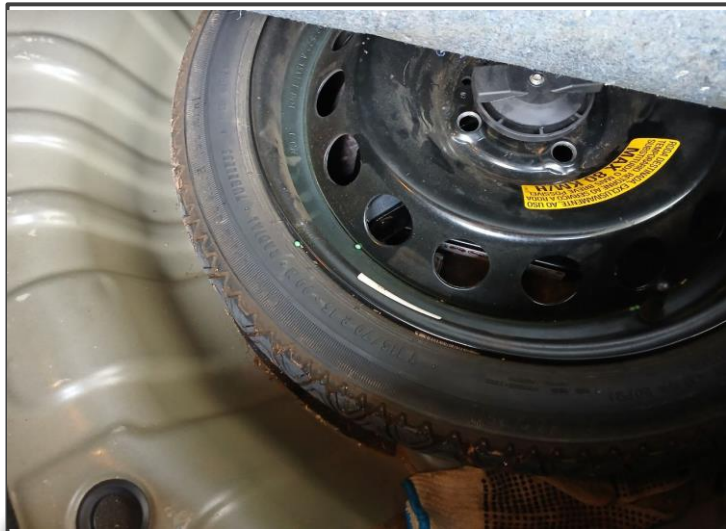
Itens Obrigatórios: Equipamentos Obrigatórios OK

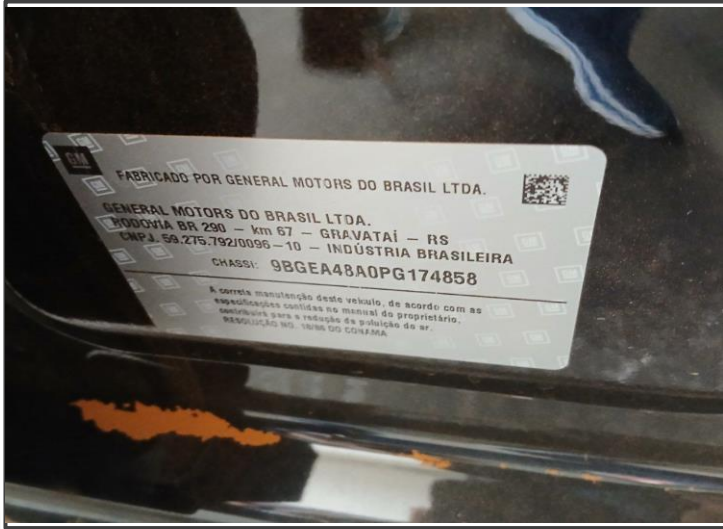
Coluna da Porta: ✓ Etiqueta Original. Compartimento do Motor: ✓ Etiqueta Original.

➡ Etiqueta Obrigatória da Coluna da Porta

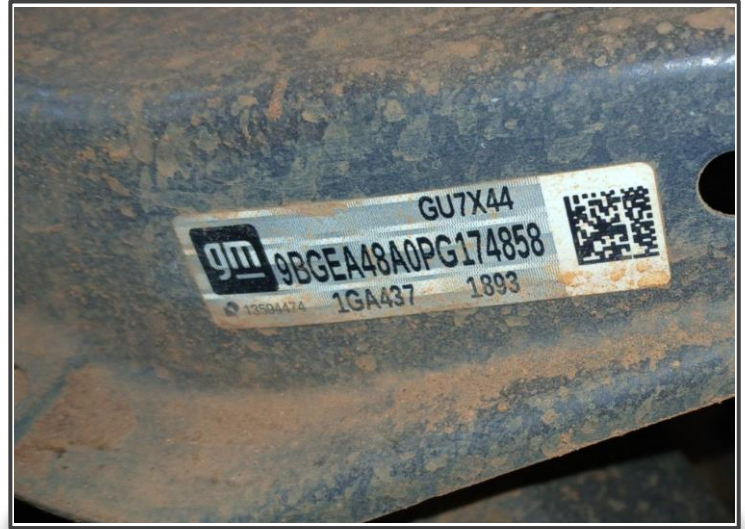
➡ Etiqueta Obrigatória do Compartimento do Motor

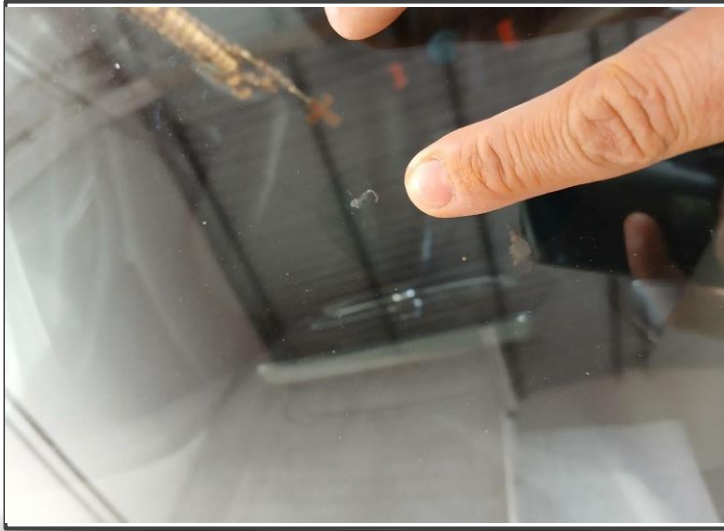
Observações: Repintura capô, repintura com massa paralamas traseiro direito. Parabrisa com trinco.

➡ Foto das Condições do vidro dianteiro (Para-brisa)

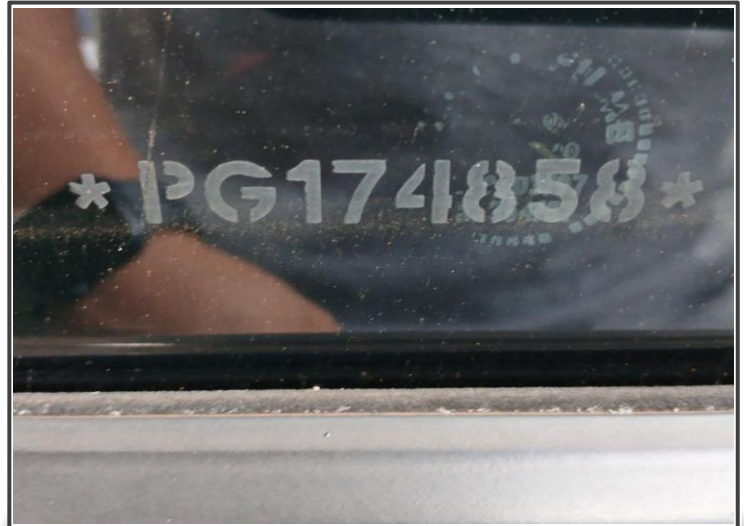
| Dianteiro (Para-Brisas) ✓ Vidro Original. | Porta Diant. Direita: ✓ Vidro Original. |

➡ Foto da Gravação do Vidro Para-Brisas
