## LAUDO CAUTELAR VEICULAR - PEQUENO PORTE

| Placa: | GYE5522 | Estado: | MG |
| Marca/Modelo: | I/CHEVROLET AGILE LT | | |

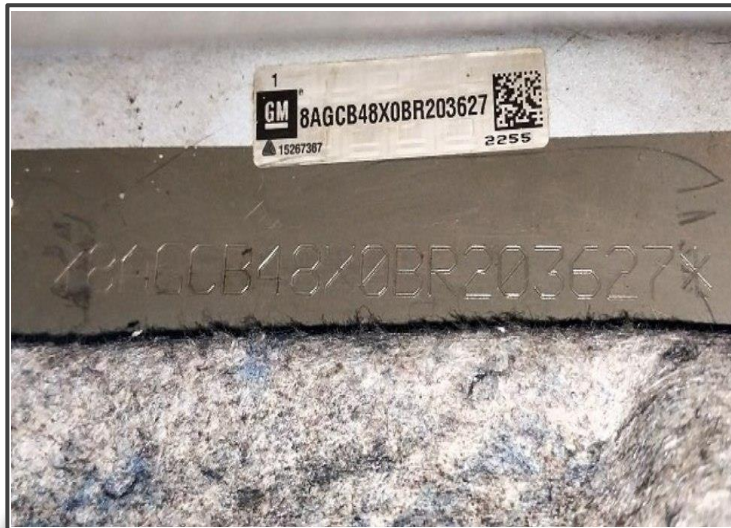
Macro Foto Nº Chassi: **8AGCB48X0BR203627**

- ✓ NÃO Apresentava Indícios Evidentes de Adulteração (Chassi ORIGINAL).
- ✓ Efetuada a Pesquisa da Ficha de Montagem do Veículo; Constata-se que o Chassi era Original de Fábrica.

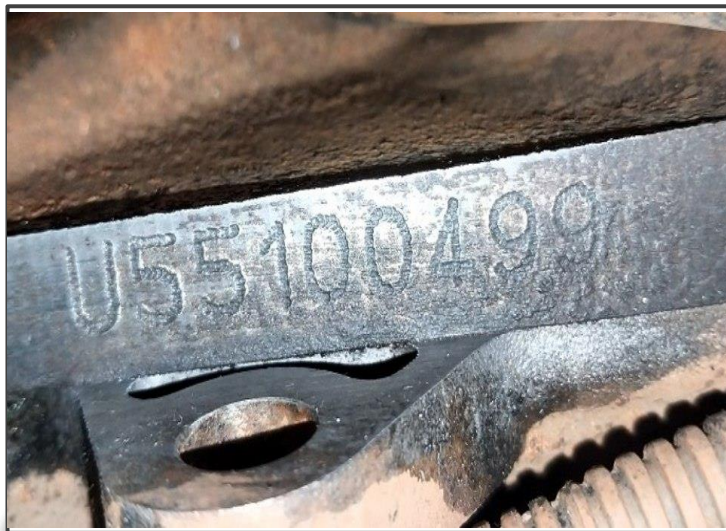
Foto do Número do Motor: **U55100499**

- ✓ NÃO Apresentava Indícios Evidentes de Adulteração.
- ✓ Motor em Conformidade com a BIN (Base de Identificação Nacional).

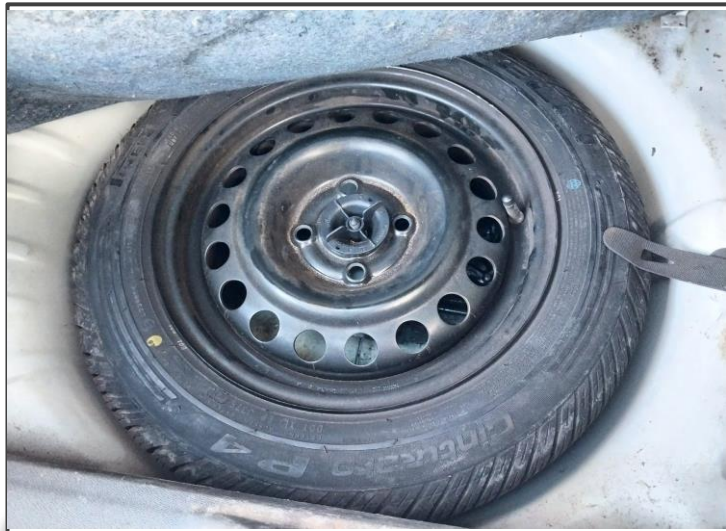
Itens Obrigatórios: Equipamentos Obrigatórios OK

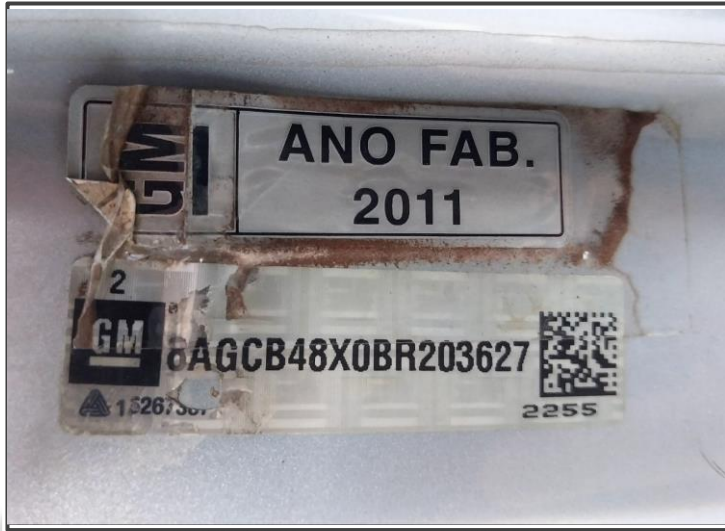
➔ Etiqueta Obrigatória da Coluna da Porta

Coluna da Porta: ✓ Etiqueta Original. Compartimento do Motor: ✓ Etiqueta Original.

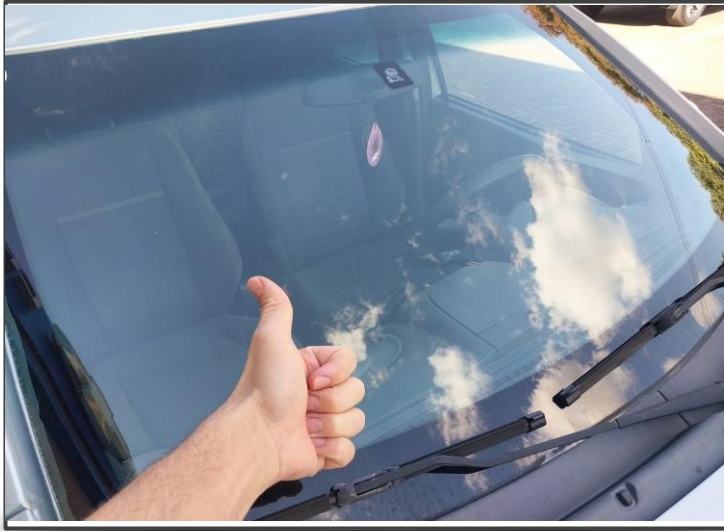
➡ Foto das Condições do vidro dianteiro (Para-brisa)

- Dianteiro (Para-Brisas) ⚠ Vidro Não Original (Grav. Paralela).
- Porta Diant. Esquerda: ✓ Vidro Original.
- Porta Tras. Esquerda: ✓ Vidro Original.
- Lateral Tras. Esquerda: ✓ Vidros Inexistentes.
- Vidro Traseiro: ✓ Vidro Original.
- Porta Diant. Direita: ✓ Vidro Original.
- Porta Tras. Direita: ✓ Vidro Original.
- Lateral Tras. Direita: ✓ Vidros Inexistentes.
