## LAUDO CAUTELAR VEICULAR - PEQUENO PORTE

| Placa: | QOX2470 | Estado: | MG |
| Marca/Modelo: | CHEVROLET/ONIX 10MT JOYE | | |
| Número do Chassi: | 9BGKL48U0JB279950 | | |

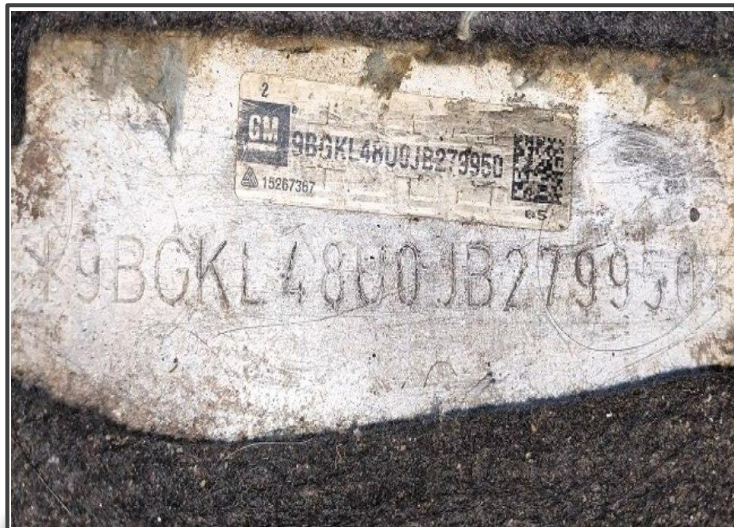
Macro Foto Nº Chassi: **9BGKL48U0JB279950**

- ✓ NÃO Apresentava Indícios Evidentes de Adulteração (Chassi ORIGINAL).
- ✓ Efetuada a Pesquisa da Ficha de Montagem do Veículo; Constata-se que o Chassi era Original de Fábrica.

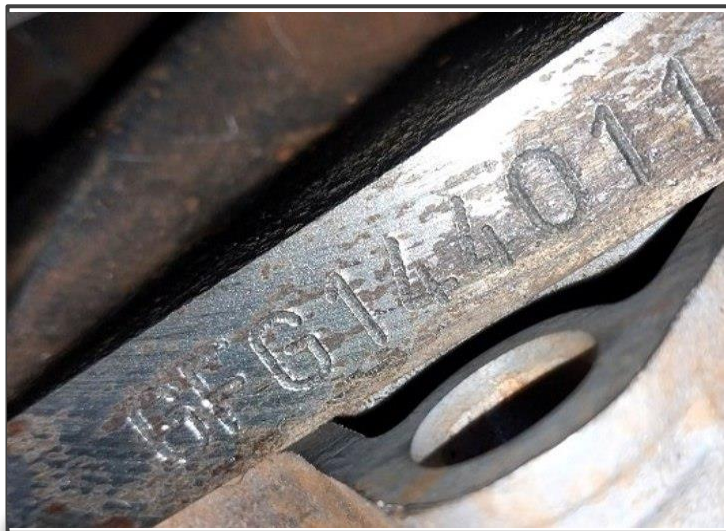
Foto do Número do Motor: **GFG144011**

- ✓ NÃO Apresentava Indícios Evidentes de Adulteração.
- ✓ Motor em Conformidade com a BIN (Base de Identificação Nacional).

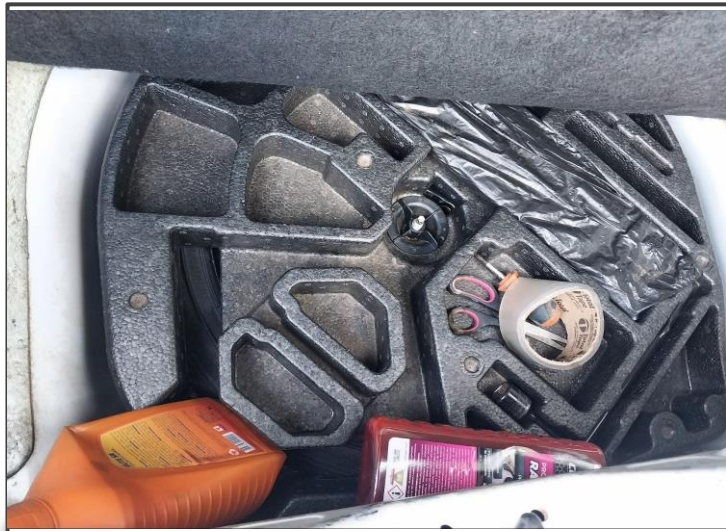
Itens Obrigatórios: Equipamentos Obrigatórios OK

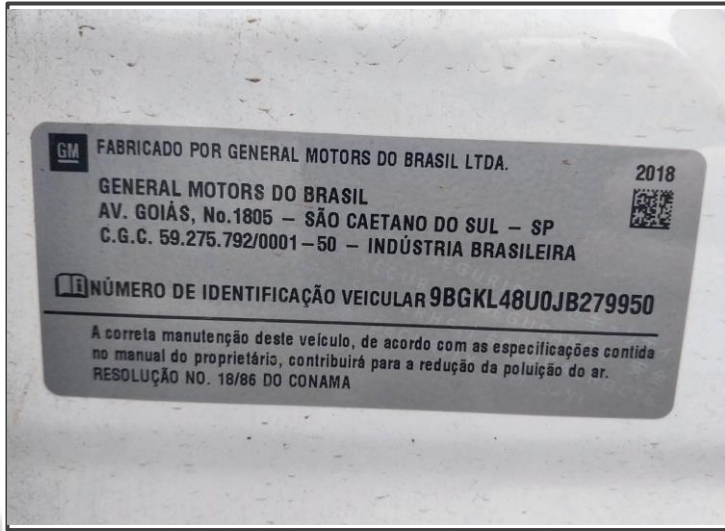
➔ Etiqueta Obrigatória da Coluna da Porta

Coluna da Porta: ✓ Etiqueta Original. Compartimento do Motor: ✓ Etiqueta Original.

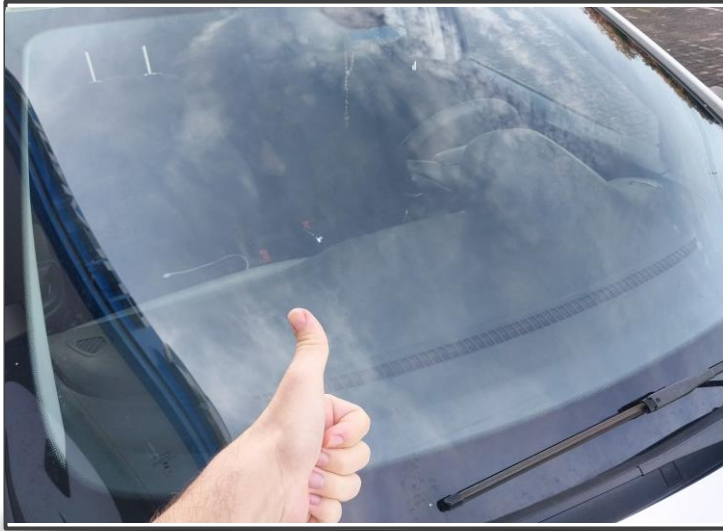
➡ Foto das Condições do vidro dianteiro (Para-brisa)

- Dianteiro (Para-Brisas) ⚠ Vidro Não Original (Grav. Paralela).
- Porta Diant. Esquerda: ✓ Vidro Original.
- Porta Tras. Esquerda: ✓ Vidro Original.
- Lateral Tras. Esquerda: ✓ Vidros Inexistentes.
- Vidro Traseiro: ✓ Vidro Original.
- Porta Diant. Direita: ✓ Vidro Original.
- Porta Tras. Direita: ✓ Vidro Original.
- Lateral Tras. Direita: ✓ Vidros Inexistentes.
