## LAUDO CAUTELAR VEICULAR - PEQUENO PORTE

| Placa: | HFJ0G45 | Estado: | MG |
| Marca/Modelo: | HONDA/FIT DX FLEX | | |

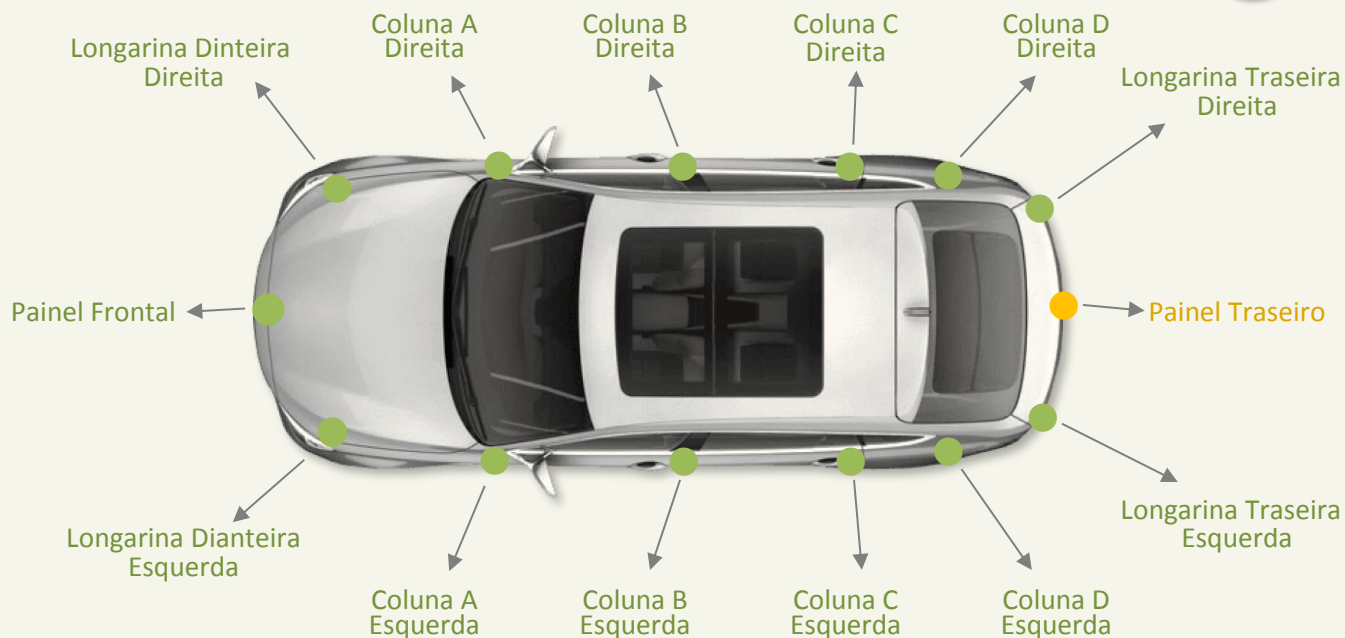
## Detalhe da Situação Estrutural

Observações: VEÍCULO REPINTADO GERAL, COM CORREÇÃO DE MASSA PLÁSTICA NOS PARALAMAS TRASEIROS. AVARIA N. BACIA DO ESTEPE. PAINEL TRASEIRO RECUPERADO.

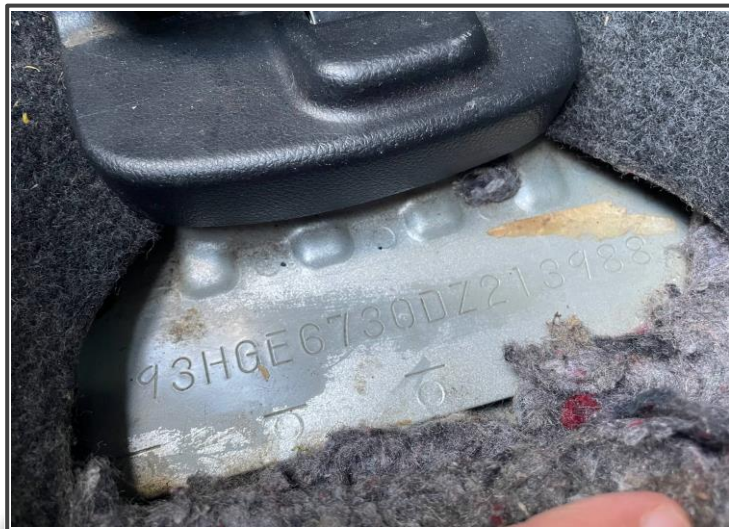
Macro Foto Nº Chassi: **93HGE6730DZ213988**

- ✓ NÃO Apresentava Indícios Evidentes de Adulteração (Chassi ORIGINAL).
- ✓ Efetuada a Pesquisa da Ficha de Montagem do Veículo; Consta-se que o Chassi era Original de Fábrica.

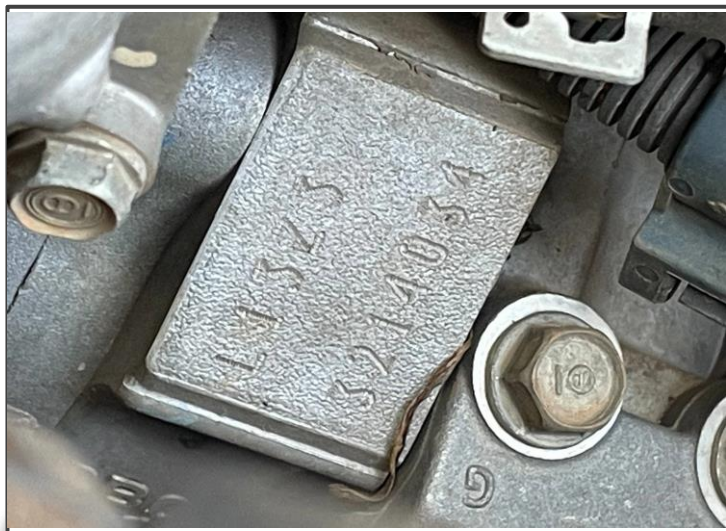
Foto do Número do Motor: **L13Z3-3214034**

- ✓ NÃO Apresentava Indícios Evidentes de Adulteração.
- ✓ Motor em Conformidade com a BIN (Base de Identificação Nacional).

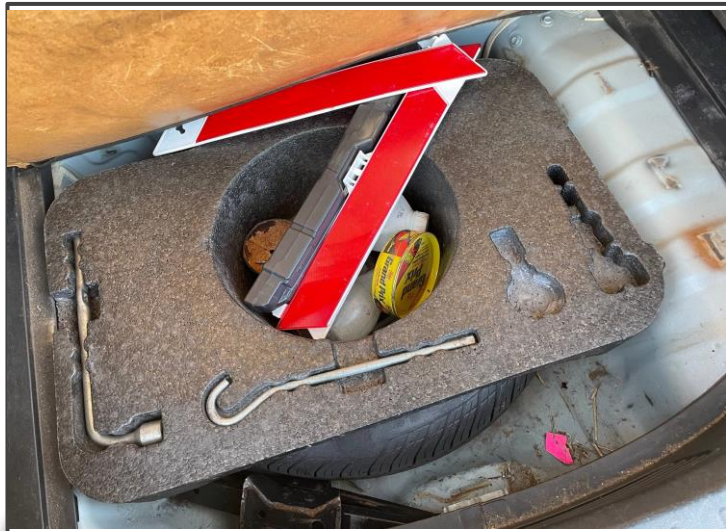
Itens Obrigatórios: Equipamentos Obrigatórios OK

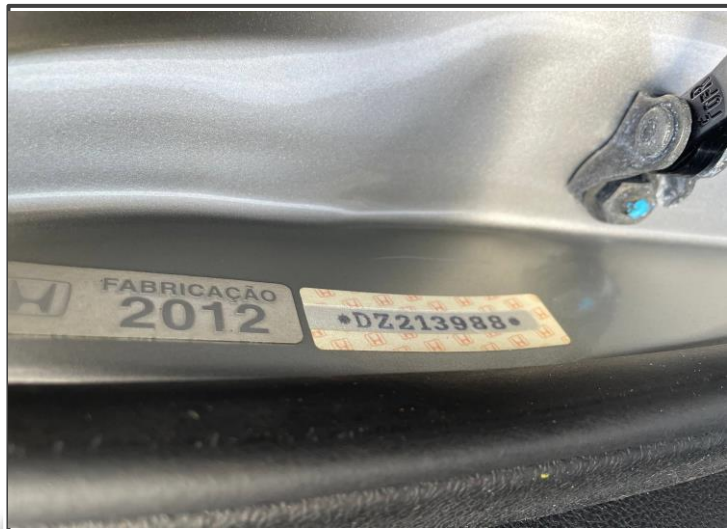
➡ Etiqueta Obrigatória da Coluna da Porta

Coluna da Porta: ✓ Etiqueta Original.

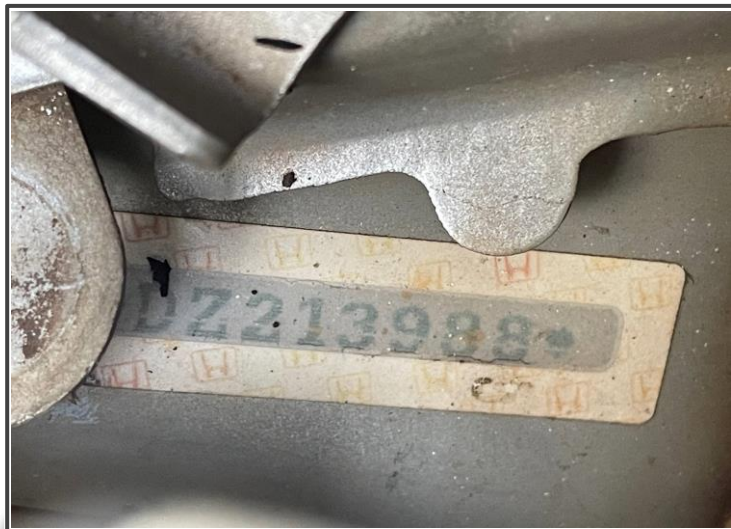
➡ Etiqueta Obrigatória do Compartimento do Motor

Compartimento do Motor: ✓ Etiqueta Original.
