## LAUDO CAUTELAR VEICULAR - PEQUENO PORTE

| Placa: | PVH2G01 | Estado: | MG |
| Marca/Modelo: | MMC/ASX 2.0 AWD CVT | | |

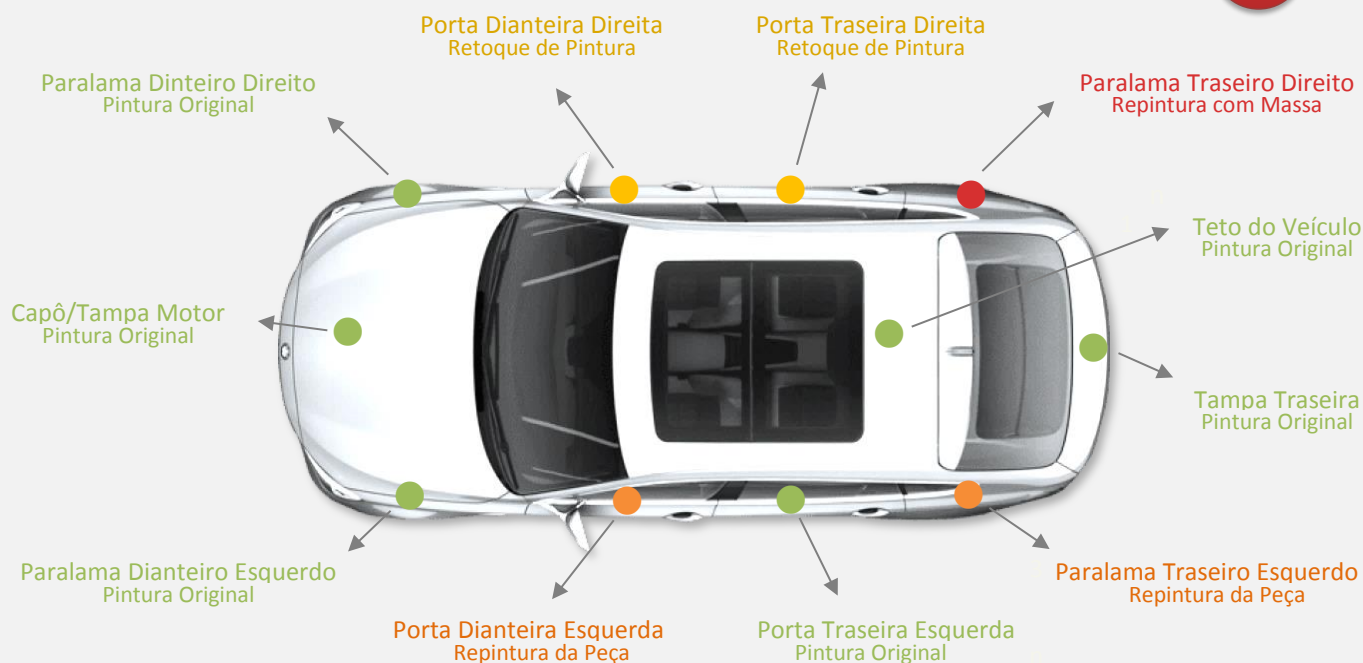
## Detalhe do Teste de Pintura

Observações: VEÍCULO POSSUI TRINCO NO PARABRISA. REPINTURA COM MASSA NO PARALAMA TRASEIRO DIREITO. RETOQUE DE PINTURA NA PORTA DIANTEIRA E TRASEIRA DIREITA. REPINTURA NO PARALAMA TRASEIRO ESQUERDO E PORTA DIANTEIRA ESQUERDA.

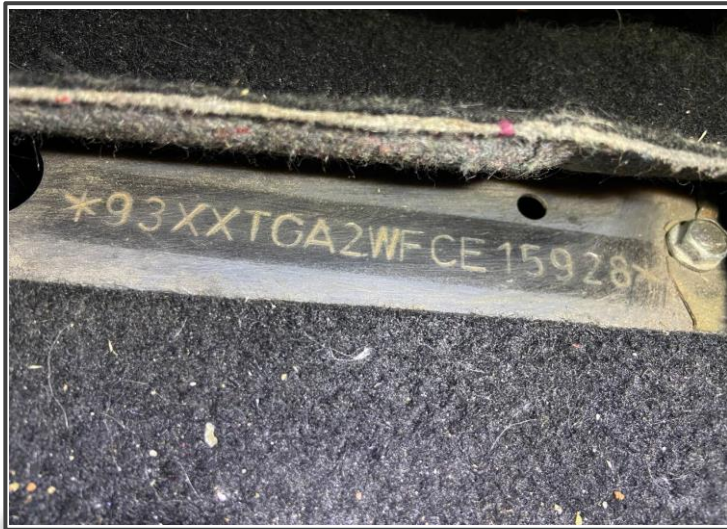
- ✓ NÃO Apresentava Indícios Evidentes de Adulteração (Chassi ORIGINAL).
- ✓ Efetuada a Pesquisa da Ficha de Montagem do Veículo; Constata-se que o Chassi era Original de Fábrica.

Macro Foto Nº Chassi: **93XXTGA2WFCE15928**

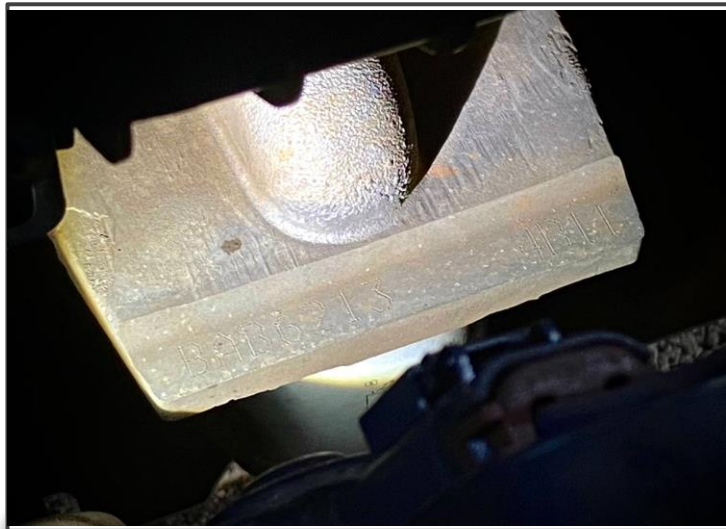
- ✓ NÃO Apresentava Indícios Evidentes de Adulteração.
- ✓ Motor em Conformidade com a BIN (Base de Identificação Nacional).

Foto do Número do Motor: **4B11BAB6213**

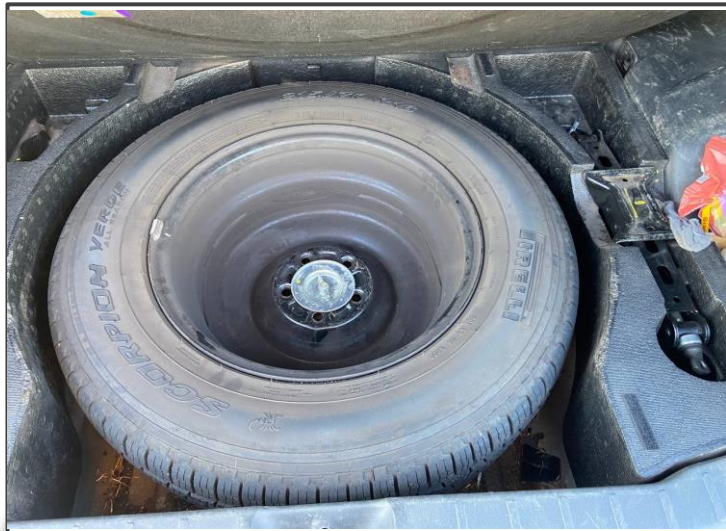
Itens Obrigatórios: Equipamentos Obrigatórios OK

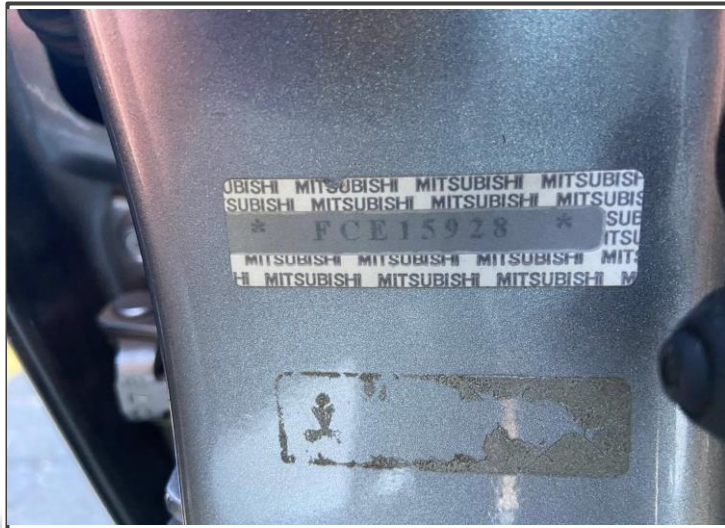
Coluna da Porta: ✓ Etiqueta Original. Compartimento do Motor: ✓ Etiqueta Original.

➔ Etiqueta Obrigatória da Coluna da Porta

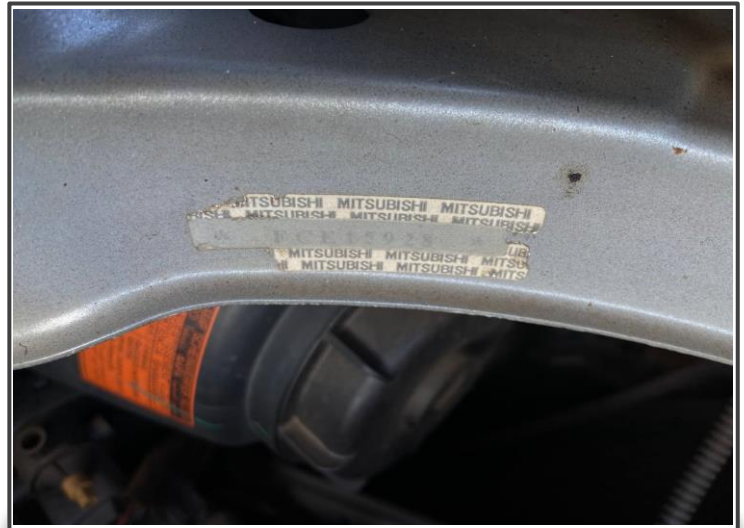
➔ Etiqueta Obrigatória do Compartimento do Motor

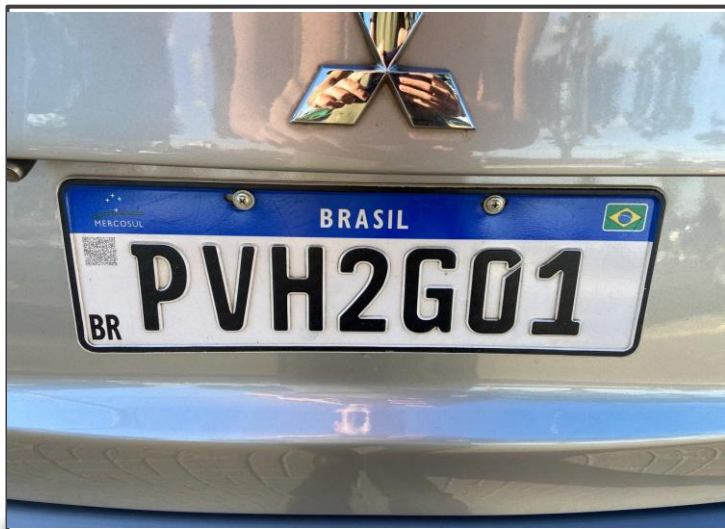
CRCCode: Não Violado Placa: Mercosul

➔ Macro Foto do QR Code/Lacre da Placa

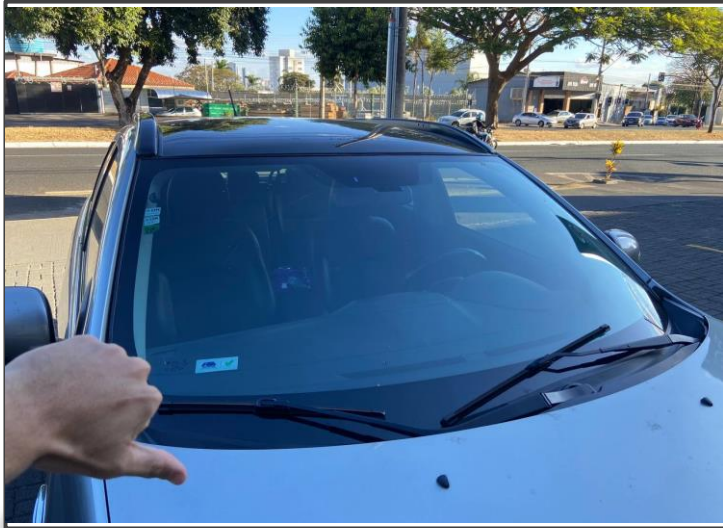
➡ Foto das Condições do vidro dianteiro (Para-brisa)

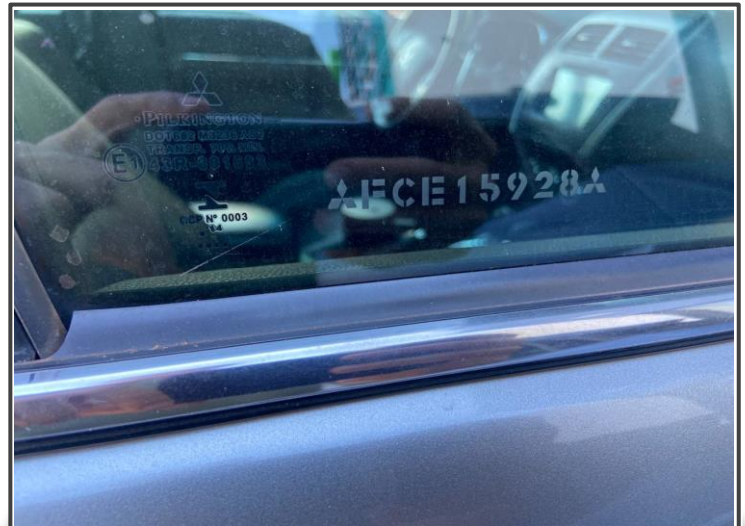
- Dianteiro (Para-Brisas) ⚠ Vidro Não Original (Grav. Paralela).
- Porta Diant. Esquerda: ✓ Vidro Original.
- Porta Tras. Esquerda: ✓ Vidro Original.
- Lateral Tras. Esquerda: ✓ Vidro Originalmente Sem Gravação.
- Vidro Traseiro: ✓ Vidro Original.
- Porta Diant. Direita: ✓ Vidro Original.
- Porta Tras. Direita: ✓ Vidro Original.
- Lateral Tras. Direita: ✓ Vidro Originalmente Sem Gravação.

➡ Foto da Gravação do Vidro Para-Brisas
