## LAUDO CAUTELAR VEICULAR - PEQUENO PORTE

| Placa: | RUN3J58 | Estado: | MG |
| Marca/Modelo: | JEEP/COMPASS LIMITED TD | | |

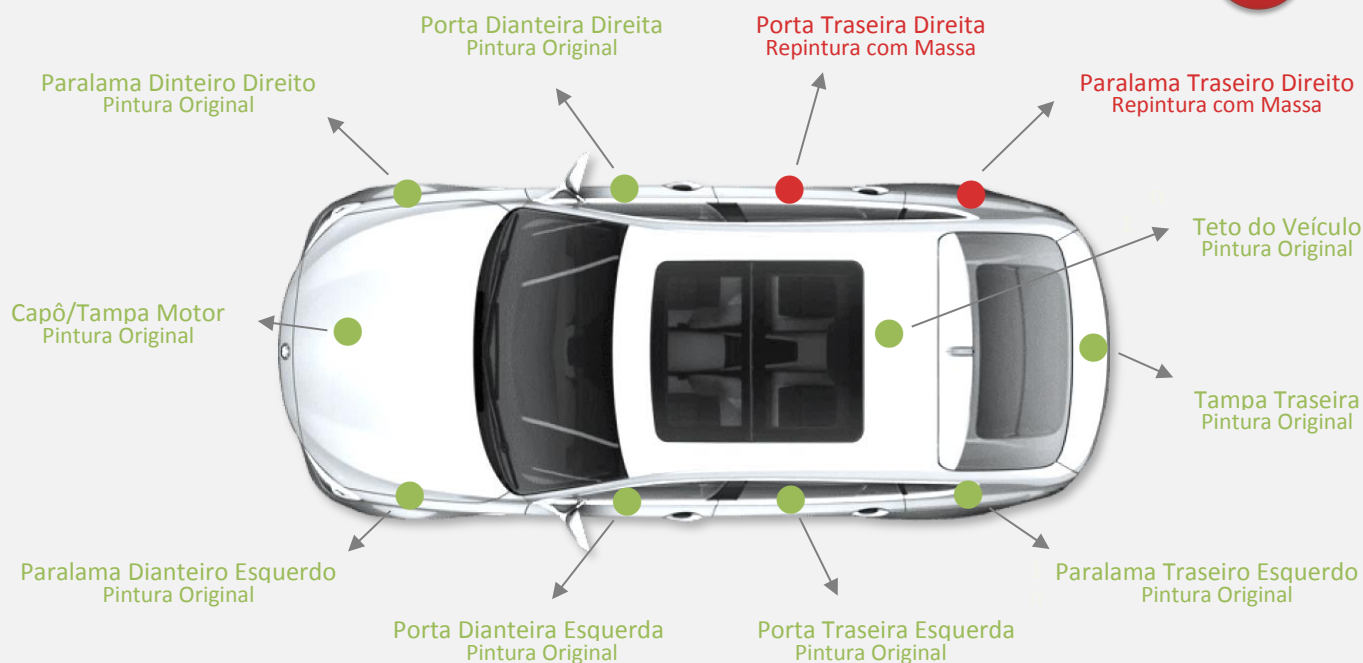
## Detalhe do Teste de Pintura

Observações: VEÍCULO POSSUI REPINTURA COM MASSA NO PARALAMA TRASEIRO DIREITO E PORTA TRASEIRA DIREITA.

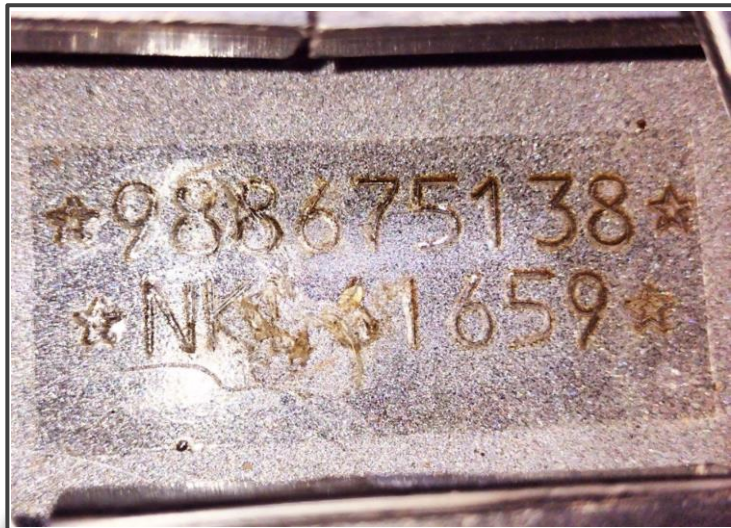
- ✓ NÃO Apresentava Indícios Evidentes de Adulteração (Chassi ORIGINAL).
- ✓ Efetuada a Pesquisa da Ficha de Montagem do Veículo; Constata-se que o Chassi era Original de Fábrica.

Macro Foto Nº Chassi: **988675138NKL61659**

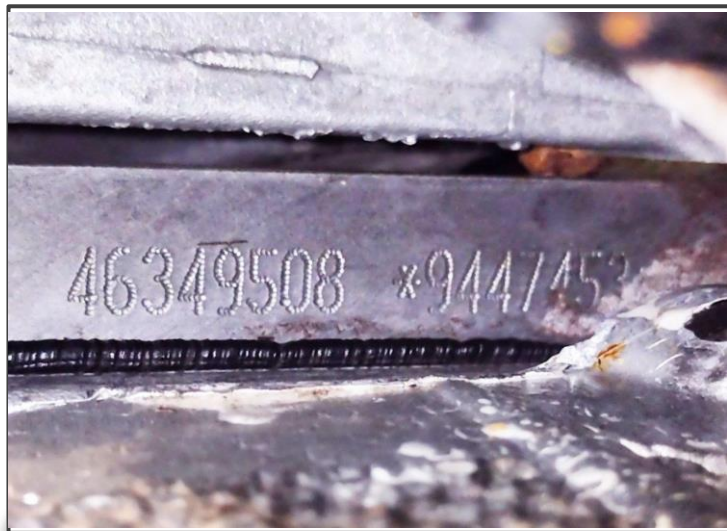
- ✓ NÃO Apresentava Indícios Evidentes de Adulteração.
- ✓ Motor em Conformidade com a BIN (Base de Identificação Nacional).

Foto do Número do Motor: **463495089447453**

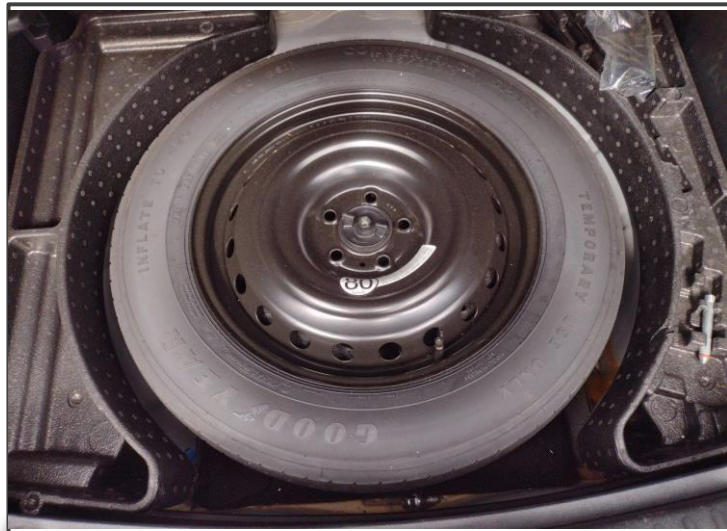
Itens Obrigatórios: Equipamentos Obrigatórios OK

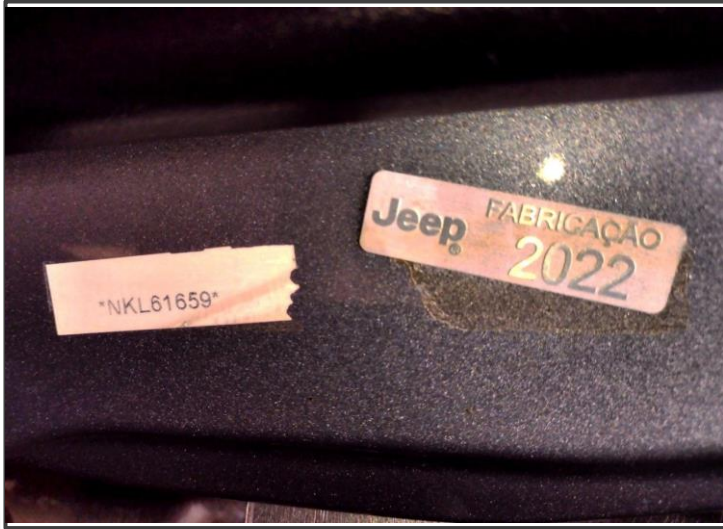
Coluna da Porta: ✓ Etiqueta Original. Compartimento do Motor: ✓ Etiqueta Original.

➡ Etiqueta Obrigatória da Coluna da Porta

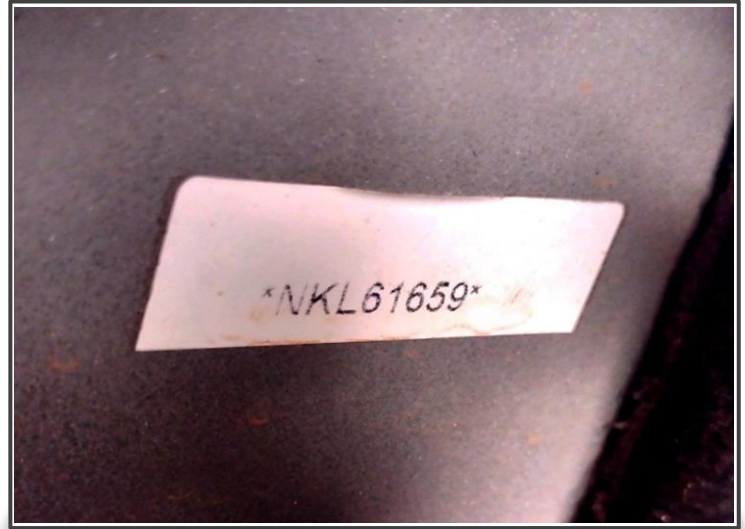
➡ Etiqueta Obrigatória do Compartimento do Motor

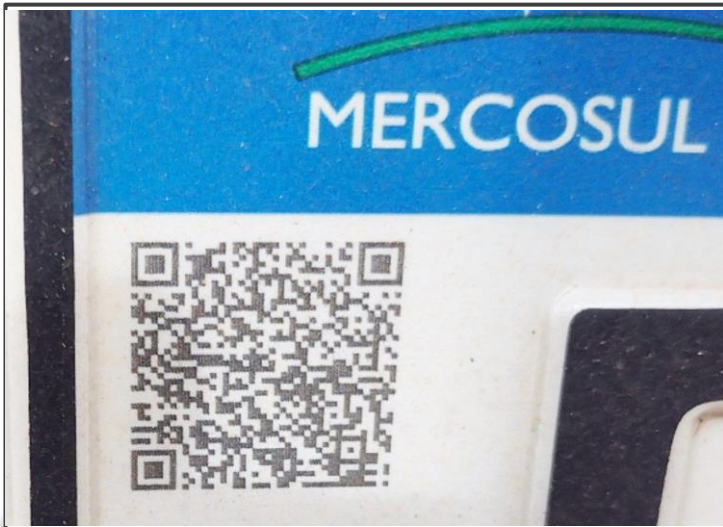
CRCode: Não Violado Placa: Mercosul

➡ Macro Foto do QR Code/Lacre da Placa
