## LAUDO CAUTELAR VEICULAR - PEQUENO PORTE

| Placa: | QNP5057 | Estado: | MG |
| Marca/Modelo: | FIAT/TORO FREEDOM AT9 D | | |

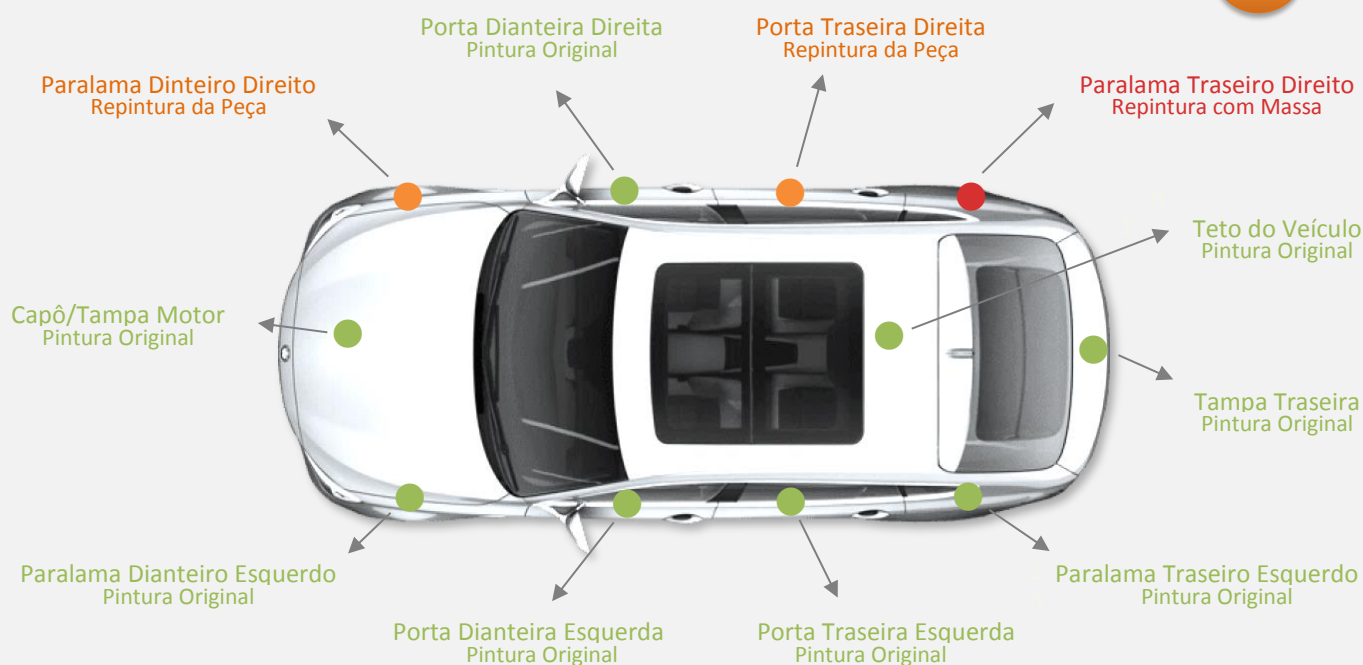
## Detalhe do Teste de Pintura

Observações: VEÍCULO POSSUI REPINTURA COM MASSA NO PARALAMA TRASEIRO DIREITO. REPINTURA NA PORTA TRASEIRA DIREITA E PARALAMA DIANTEIRO DIREITO.

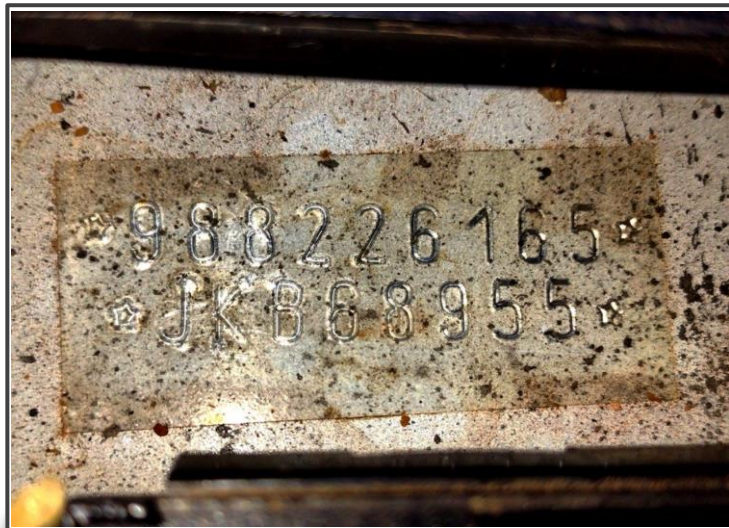
Macro Foto Nº Chassi: **988226165JKB68955**

- ✓ NÃO Apresentava Indícios Evidentes de Adulteração (Chassi ORIGINAL).
- ✓ Efetuada a Pesquisa da Ficha de Montagem do Veículo; Constata-se que o Chassi era Original de Fábrica.

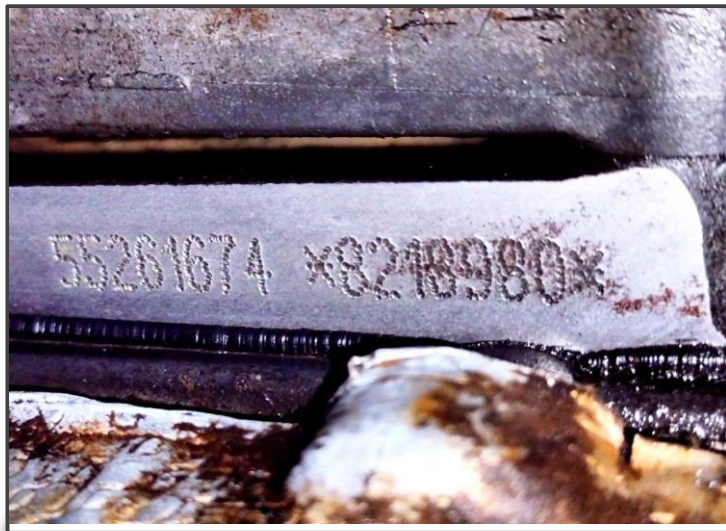
Foto do Número do Motor: **552616748218980**

- ✓ NÃO Apresentava Indícios Evidentes de Adulteração.
- ✓ Motor em Conformidade com a BIN (Base de Identificação Nacional).

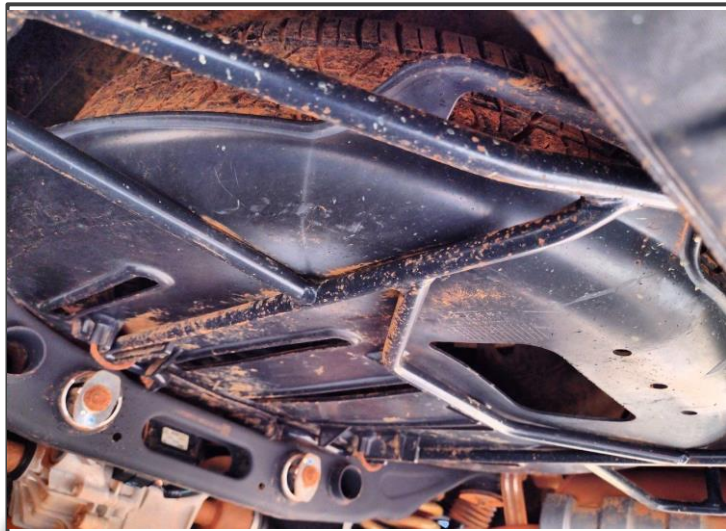
Itens Obrigatórios: Equipamentos Obrigatórios OK

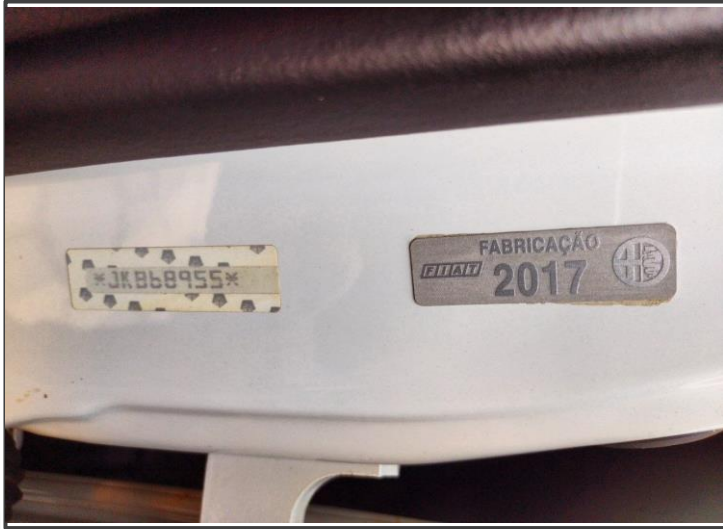
→ Etiqueta Obrigatória da Coluna da Porta

Coluna da Porta: ✓ Etiqueta Original. Compartimento do Motor: ✓ Etiqueta Original.

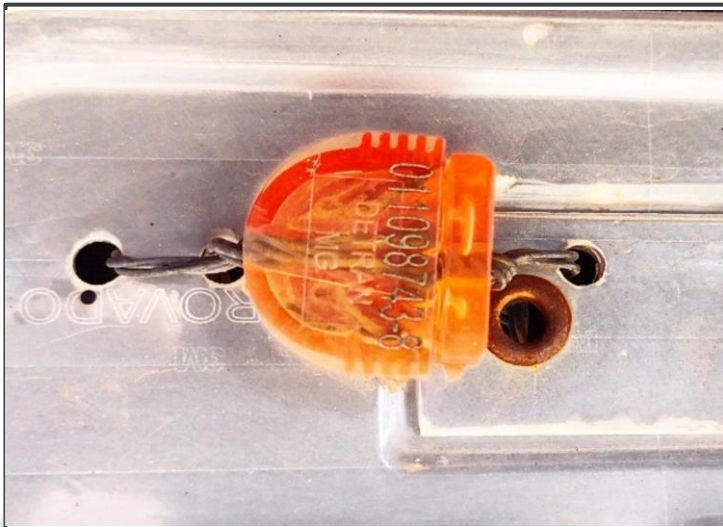
→ Macro Foto do QR Code/Lacre da Placa

| Lacre: Não Violado Placa: Refletiva |

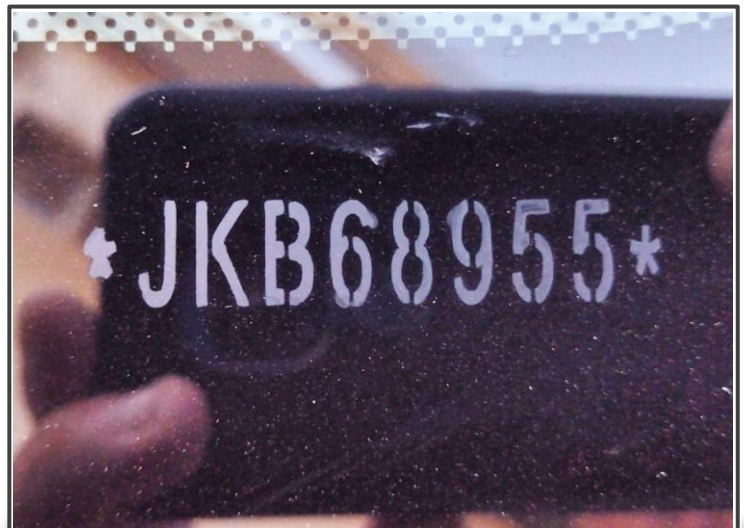
➡ Foto da Gravação do Vidro Para-Brisas

- Dianteiro (Para-Brisas) ⚠ Vidro Não Original (Grav. Paralela).
- Porta Diant. Esquerda: ✓ Vidro Original.
- Porta Tras. Esquerda: ✓ Vidro Original.
- Lateral Tras. Esquerda: ✓ Vidros Inexistentes.
- Vidro Traseiro: ✓ Vidro Original.
- Porta Diant. Direita: ✓ Vidro Original.
- Porta Tras. Direita: ✓ Vidro Original.
- Lateral Tras. Direita: ✓ Vidros Inexistentes.
