## LAUDO CAUTELAR VEICULAR - PEQUENO PORTE

| Placa: | OWU7D32 | Estado: | MG |
| Marca/Modelo: | CHEV/ONIX 10MT LT2 | | |

### Conclusão do Laudo: VEÍCULO APROVADO COM OBSERVAÇÕES

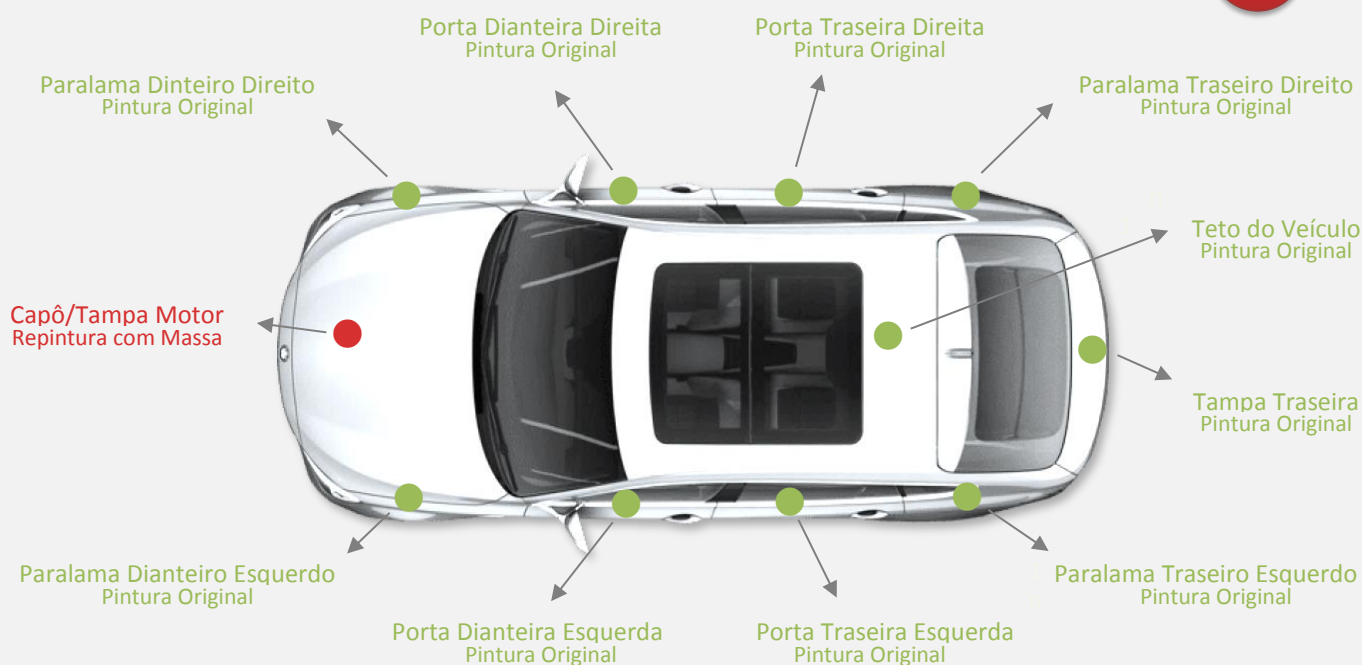
## Detalhe do Teste de Pintura

Observações: VEÍCULO POSSUI REPINTURA COM MASSA NO CAPÔ.

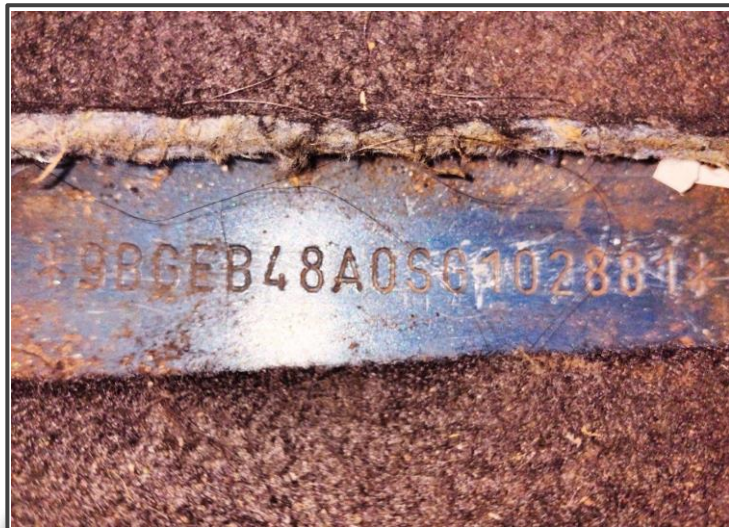
Macro Foto Nº Chassi: **9BGEB48A0SG102881**

- ✓ NÃO Apresentava Indícios Evidentes de Adulteração (Chassi ORIGINAL).
- ✓ Efetuada a Pesquisa da Ficha de Montagem do Veículo; Constata-se que o Chassi era Original de Fábrica.

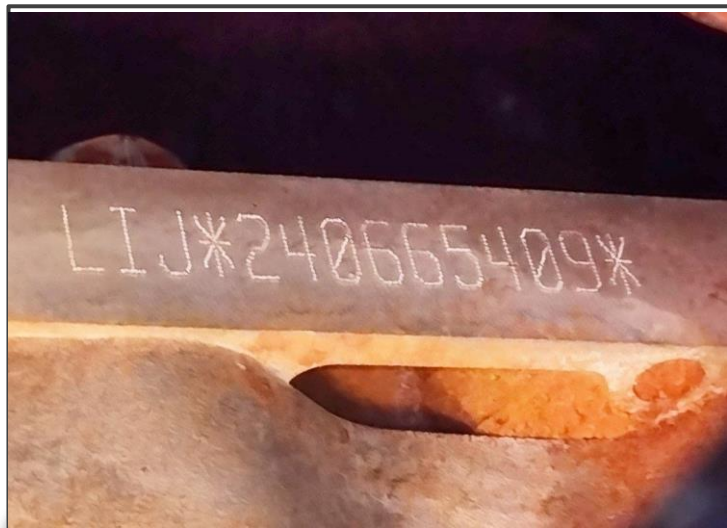
Foto do Número do Motor: **LIJ\*240665409\***

- ✓ NÃO Apresentava Indícios Evidentes de Adulteração.
- ✓ Motor em Conformidade com a BIN (Base de Identificação Nacional).

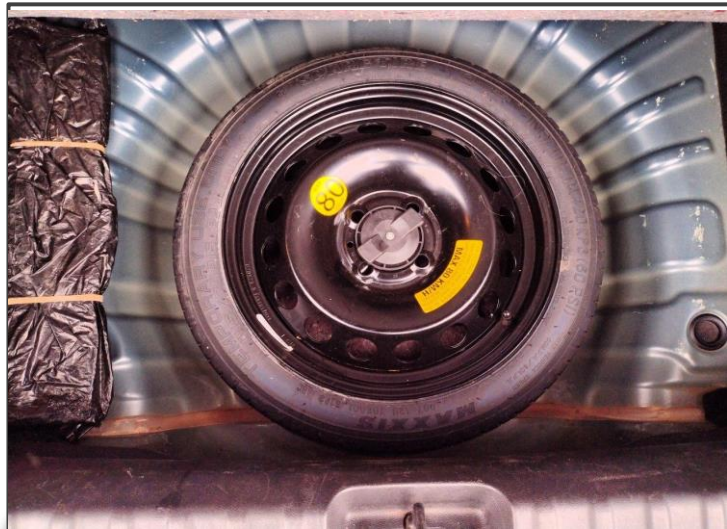
Itens Obrigatórios: Equipamentos Obrigatórios OK

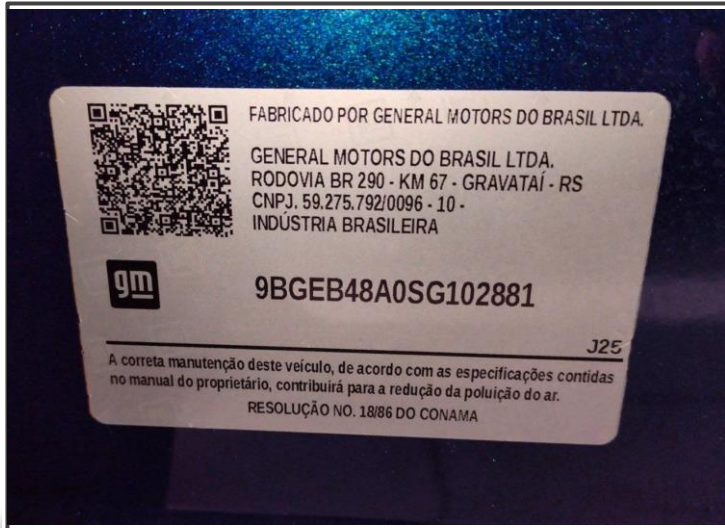
➡ Etiqueta Obrigatória da Coluna da Porta

Coluna da Porta: ✓ Etiqueta Original. Compartimento do Motor: ✓ Etiqueta Original.

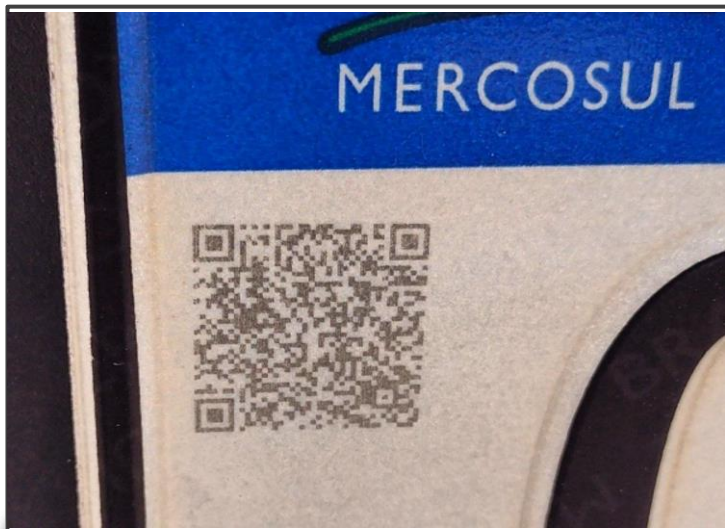
➡ Macro Foto do QR Code/Lacre da Placa

CRCODE: Não Violado Placa: Mercosul

Situação da Placa: **A PLACA ESTÁ OK**
