## LAUDO CAUTELAR VEICULAR - PEQUENO PORTE

| Placa: | QQM0A21 | Estado: | MG |
| Marca/Modelo: | I/JAG EPACE P300 SE RDY | | |

## Conclusão do Laudo: VEÍCULO APROVADO COM OBSERVAÇÕES

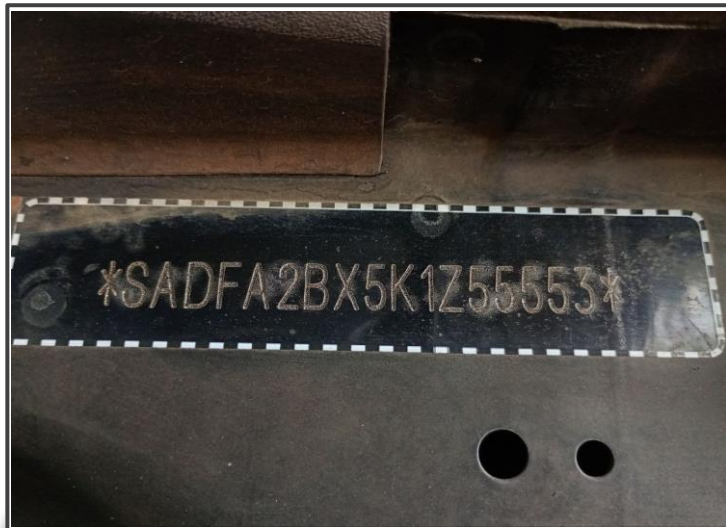
Macro Foto Nº Chassi: **SADFA2BX5K1Z55553**

- ✓ NÃO Apresentava Indícios Evidentes de Adulteração (Chassi ORIGINAL).
- ✓ Efetuada a Pesquisa da Ficha de Montagem do Veículo; Constata-se que o Chassi era Original de Fábrica.

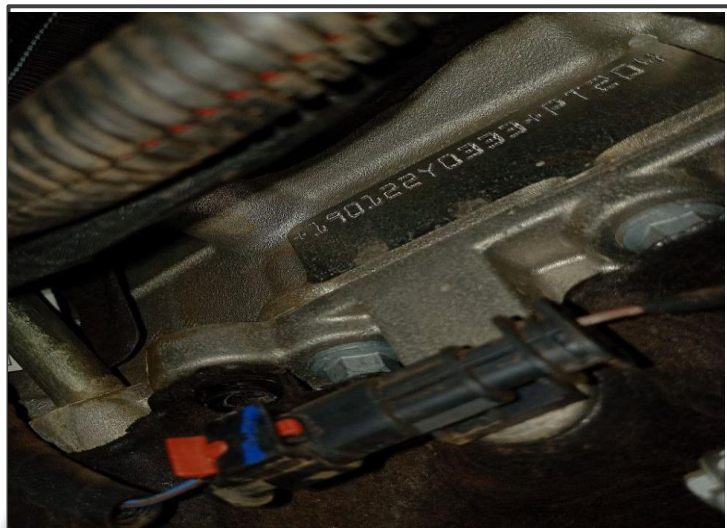
Foto do Número do Motor: **190122Y0333PT204**

- ✓ NÃO Apresentava Indícios Evidentes de Adulteração.
- ✓ Motor em Conformidade com a BIN (Base de Identificação Nacional).

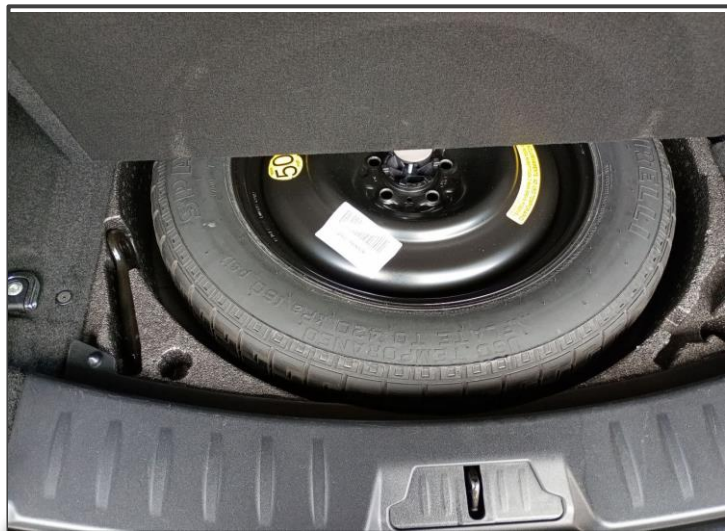
Itens Obrigatórios: Equipamentos Obrigatórios OK

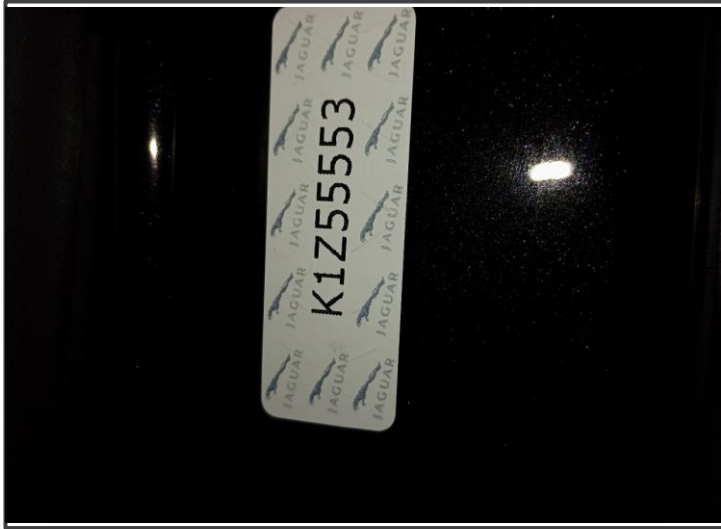
➔ Etiqueta Obrigatória da Coluna da Porta

Coluna da Porta: ✓ Etiqueta Original. Compartimento do Motor: ✓ Etiqueta Original.

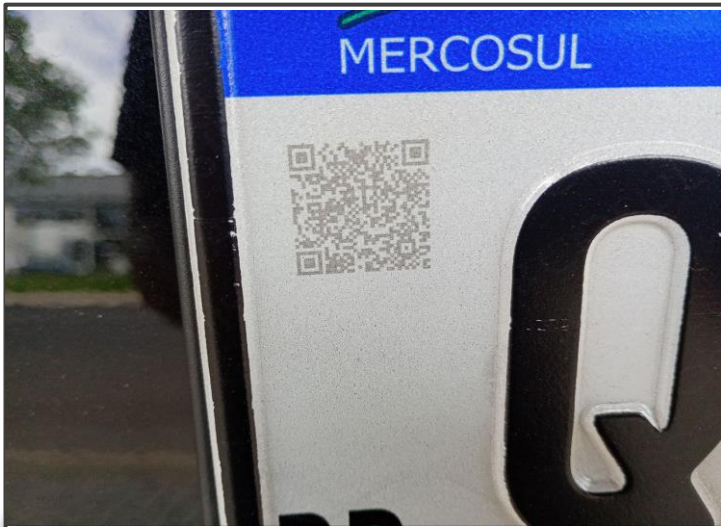
➔ Macro Foto do QR Code/Lacre da Placa

| CRCode: Não Violado | Placa: Mercosul |

Situação da Placa: A PLACA ESTÁ OK
