## LAUDO CAUTELAR VEICULAR - PEQUENO PORTE

| Placa: | QMZ4D68 | Estado: | MG |
| Marca/Modelo: | RAM/RAMPAGE REBEL AT GAS | | |

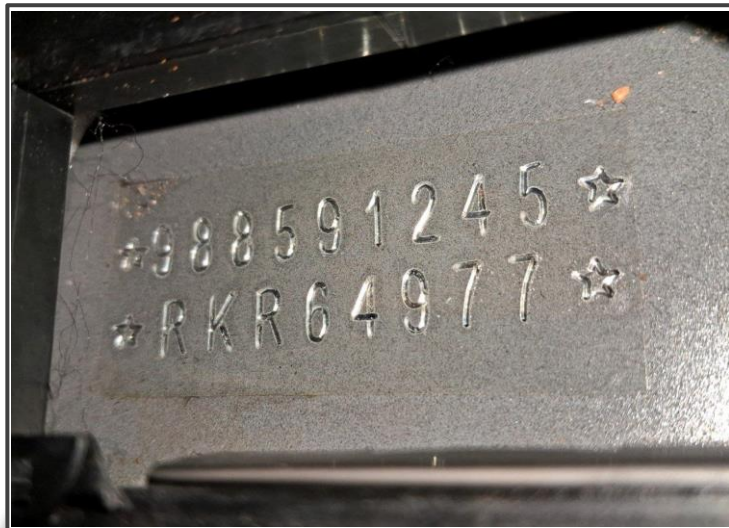
Macro Foto Nº Chassi: **988591245RKR64977**

- ✓ NÃO Apresentava Indícios Evidentes de Adulteração (Chassi ORIGINAL).
- ✓ Efetuada a Pesquisa da Ficha de Montagem do Veículo; Constata-se que o Chassi era Original de Fábrica.

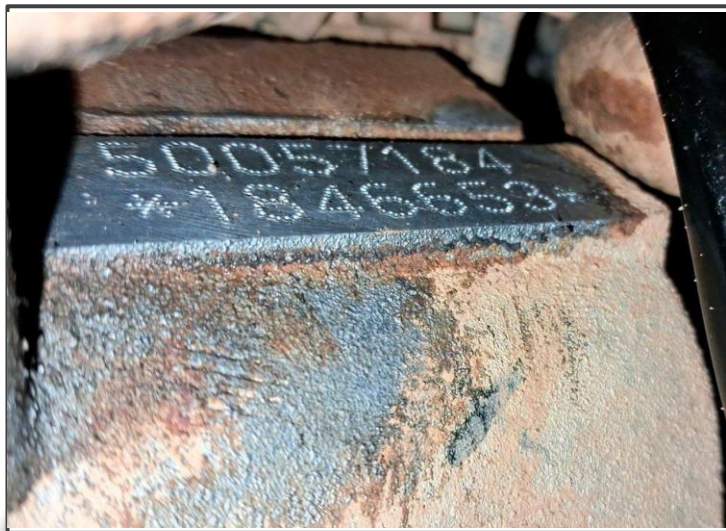
Foto do Número do Motor: **500571841846653**

- ✓ NÃO Apresentava Indícios Evidentes de Adulteração.
- ✓ Motor em Conformidade com a BIN (Base de Identificação Nacional).

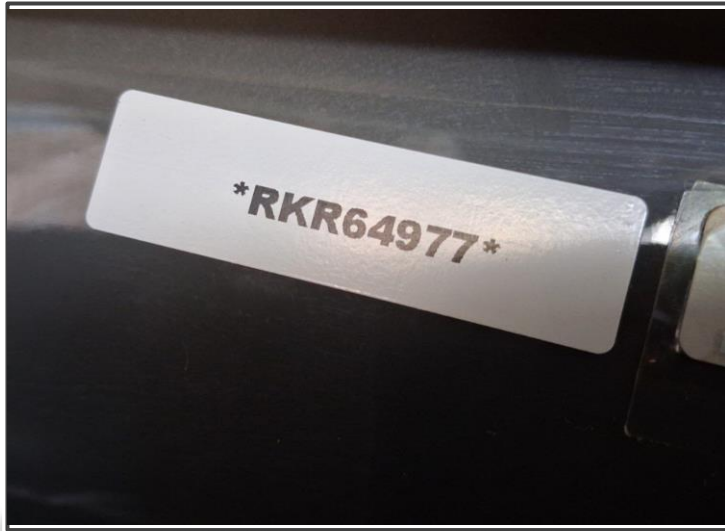
➡ Etiqueta Obrigatória da Coluna da Porta

Coluna da Porta: ✓ Etiqueta Original. Compartimento do Motor: ✓ Etiqueta Original.

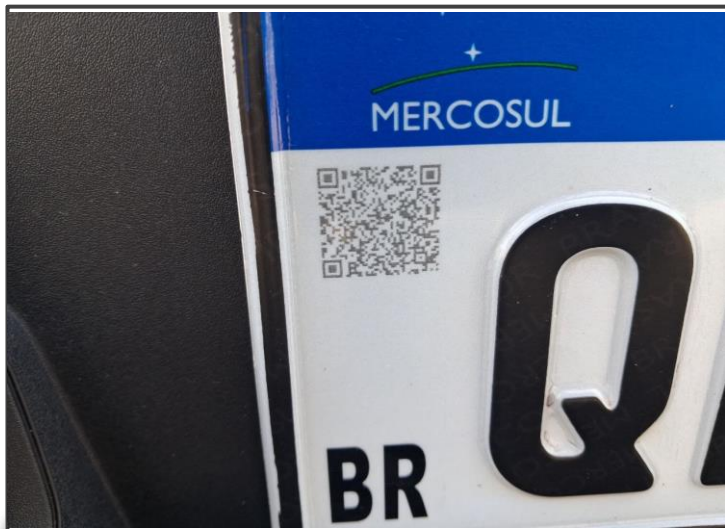
➡ Macro Foto do QR Code/Lacre da Placa

CRCODE: Não Violado Placa: Mercosul

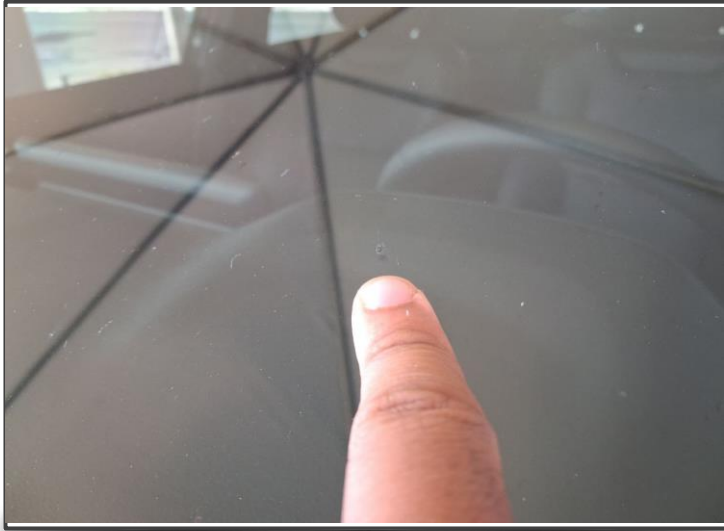
➡ Foto das Condições do vidro dianteiro (Para-brisa)

Observações: PARA BRISA TRINCADO CONFORME FOTO EM ANEXO, SENDO NECESSÁRIO A TROCA DO MESMO.
