## LAUDO CAUTELAR VEICULAR - PEQUENO PORTE

| Placa: | TED5F34 | Estado: | MG |
| Marca/Modelo: | JEEP/COMPASS LIMITED T | | |

## Conclusão do Laudo: ✓ VEÍCULO APROVADO

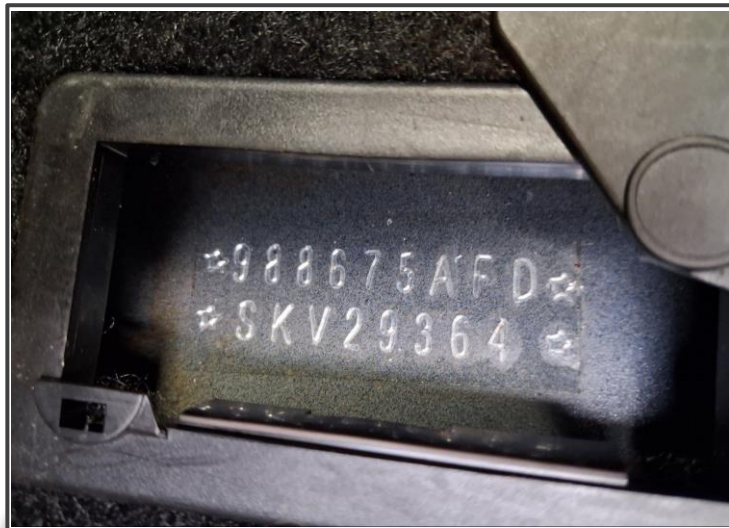
Macro Foto Nº Chassi: **988675AFDSKV29364**

- ✓ NÃO Apresentava Indícios Evidentes de Adulteração (Chassi ORIGINAL).
- ✓ Efetuada a Pesquisa da Ficha de Montagem do Veículo; Constata-se que o Chassi era Original de Fábrica.

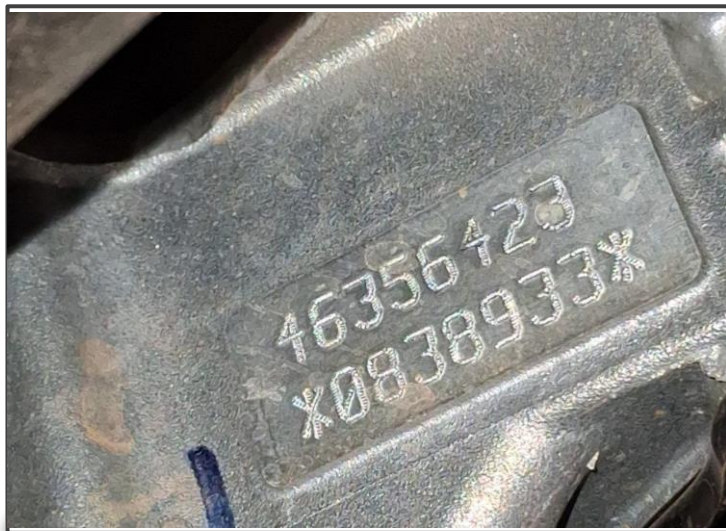
Foto do Número do Motor: **463564230838933**

- ✓ NÃO Apresentava Indícios Evidentes de Adulteração.
- ✓ Motor em Conformidade com a BIN (Base de Identificação Nacional).

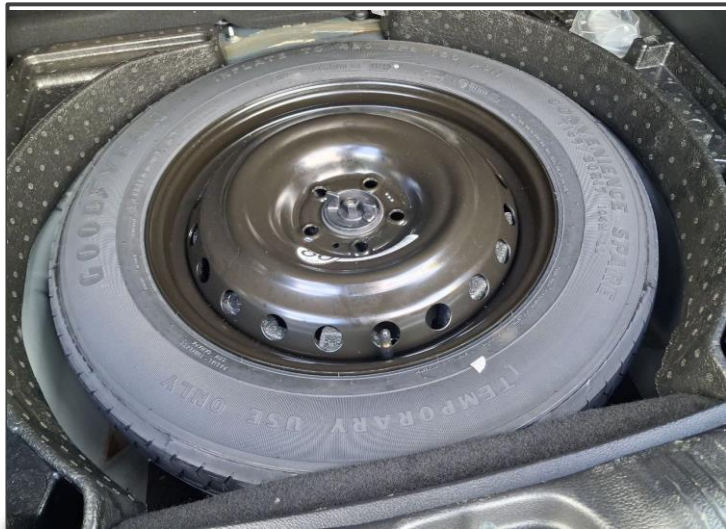
Itens Obrigatórios: Equipamentos Obrigatórios OK

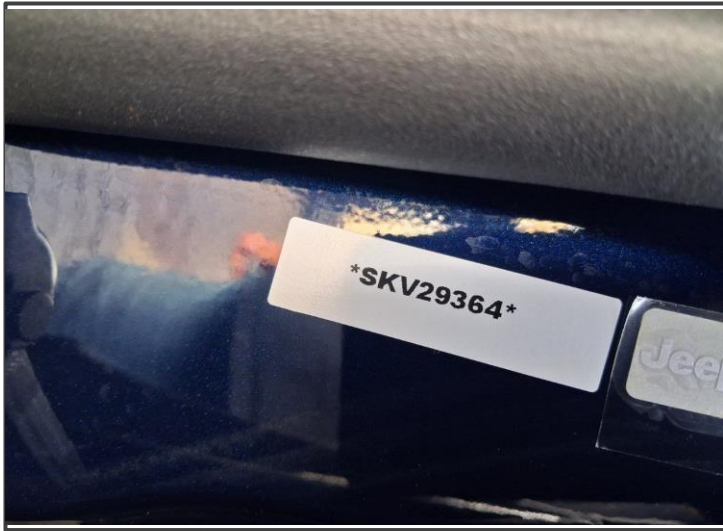
➡ Etiqueta Obrigatória da Coluna da Porta

Coluna da Porta: ✓ Etiqueta Original.

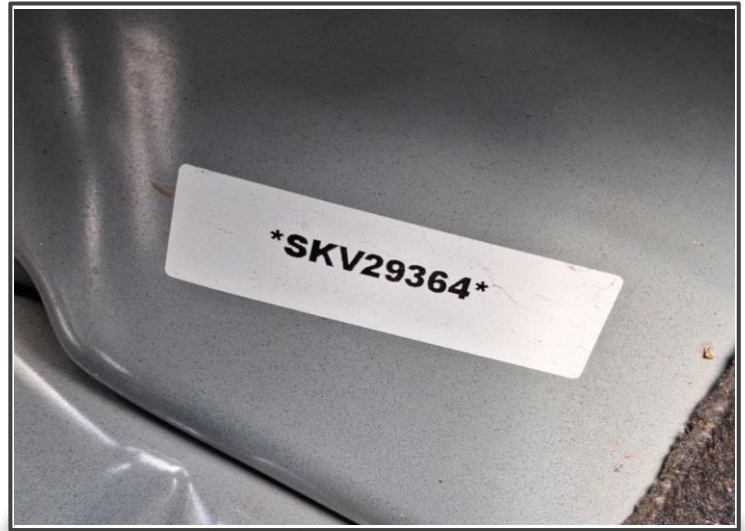
➡ Etiqueta Obrigatória do Compartimento do Motor

Compartimento do Motor: ✓ Etiqueta Original.

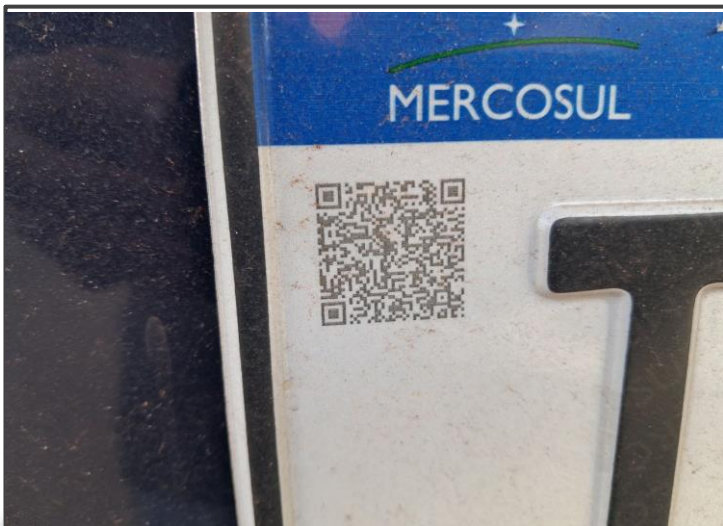
➡ Macro Foto do QR Code/Lacre da Placa

CRCode: Não Violado Placa: Mercosul

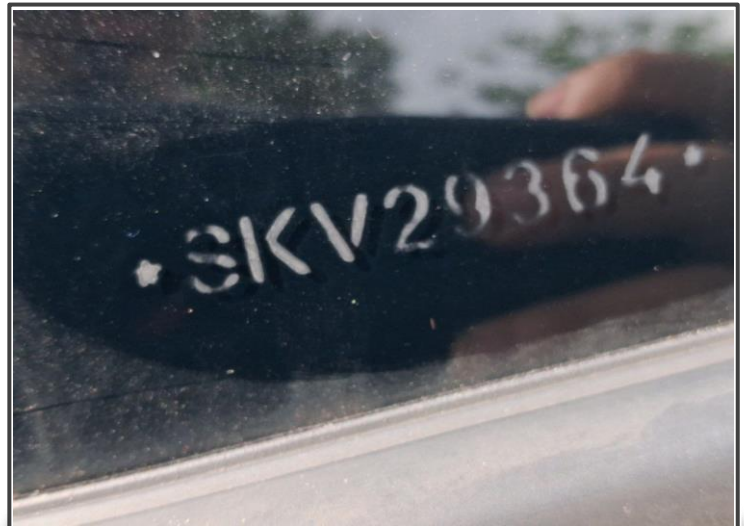
➡ Foto da Gravação do Vidro Para-Brisas

Dianteiro (Para-Brisas) ✓ Vidro Original.  
Porta Diant. Esquerda: ✓ Vidro Original.  
Porta Tras. Esquerda: ✓ Vidro Original.  
Lateral Tras. Esquerda: ✓ Vidro Original.  
Vidro Traseiro: ✓ Vidro Original.
