## LAUDO CAUTELAR VEICULAR - PEQUENO PORTE

| Marca/Modelo: | I/VW TIGUAN ALLSPACE RL | | |
| Número do Chassi: | 3VVJ465N1JM155933 | | |

## Conclusão do Laudo: ⚠ VEÍCULO APROVADO COM OBSERVAÇÕES

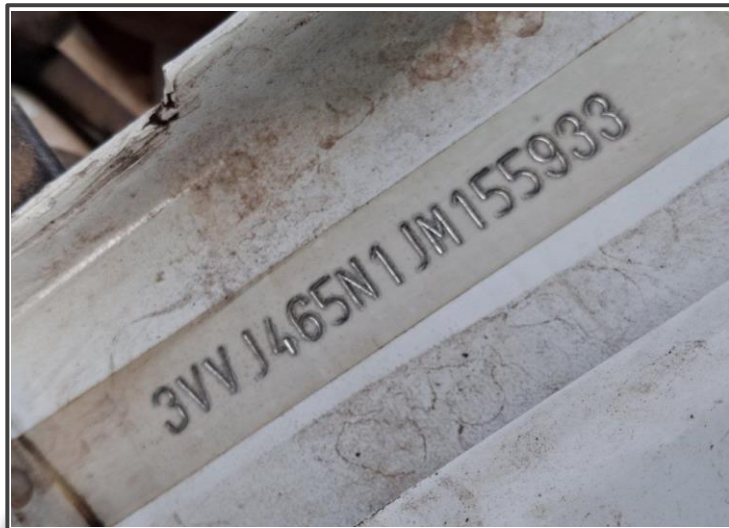
Macro Foto Nº Chassi: **3VVJ465N1JM155933**

- ✓ NÃO Apresentava Indícios Evidentes de Adulteração (Chassi ORIGINAL).
- ✓ Efetuada a Pesquisa da Ficha de Montagem do Veículo; Constata-se que o Chassi era Original de Fábrica.

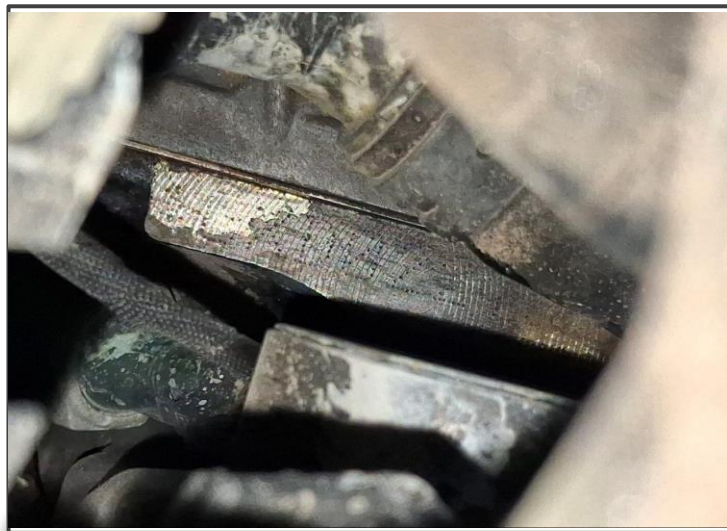
Foto do Número do Motor: **CXD022782**

- ✓ NÃO Apresentava Indícios Evidentes de Adulteração.
- ✓ Motor em Conformidade com a BIN (Base de Identificação Nacional).

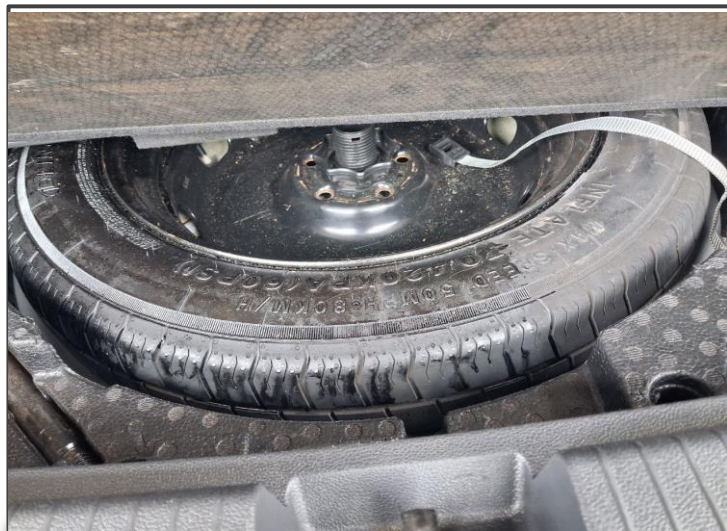
Itens Obrigatórios: Equipamentos Obrigatórios OK

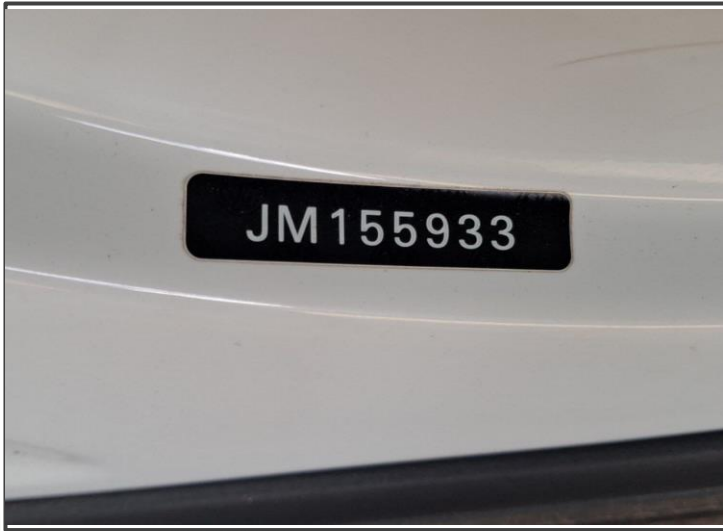
➡ Etiqueta Obrigatória da Coluna da Porta

Coluna da Porta: ✓ Etiqueta Original. Compartimento do Motor: ✓ Etiqueta Original.

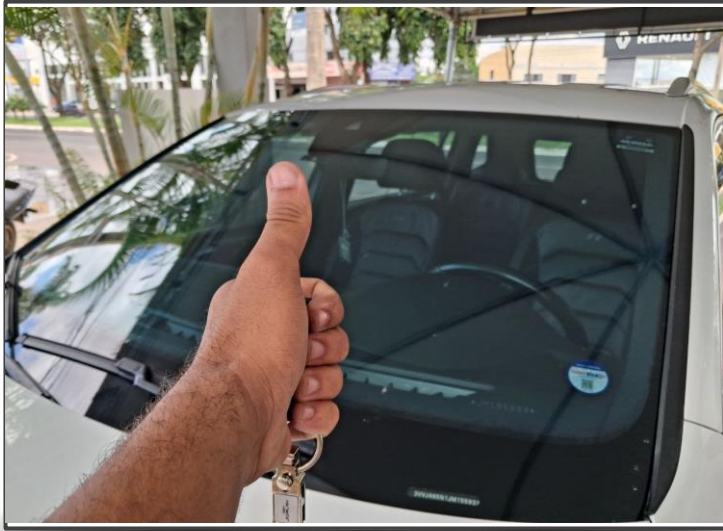
➡ Foto das Condições do vidro dianteiro (Para-brisa)

- Dianteiro (Para-Brisas) ⚠ Vidro Não Original (Grav. Paralela).
- Porta Diant. Esquerda: ✓ Vidro Original.
- Porta Tras. Esquerda: ✓ Vidro Original.
- Lateral Tras. Esquerda: ✓ Vidro Originalmente Sem Gravação.
- Vidro Traseiro: ✓ Vidro Original.
- Porta Diant. Direita: ✓ Vidro Original.
- Porta Tras. Direita: ✓ Vidro Original.
- Lateral Tras. Direita: ✓ Vidro Originalmente Sem Gravação.
