## LAUDO CAUTELAR VEICULAR - PEQUENO PORTE

| Placa: | SDS8J26 | Estado: | MG |
| Marca/Modelo: | VW/VOYAGE MPI | | |
| Número do Chassi: | 9BWDG45U9PT053715 | | |

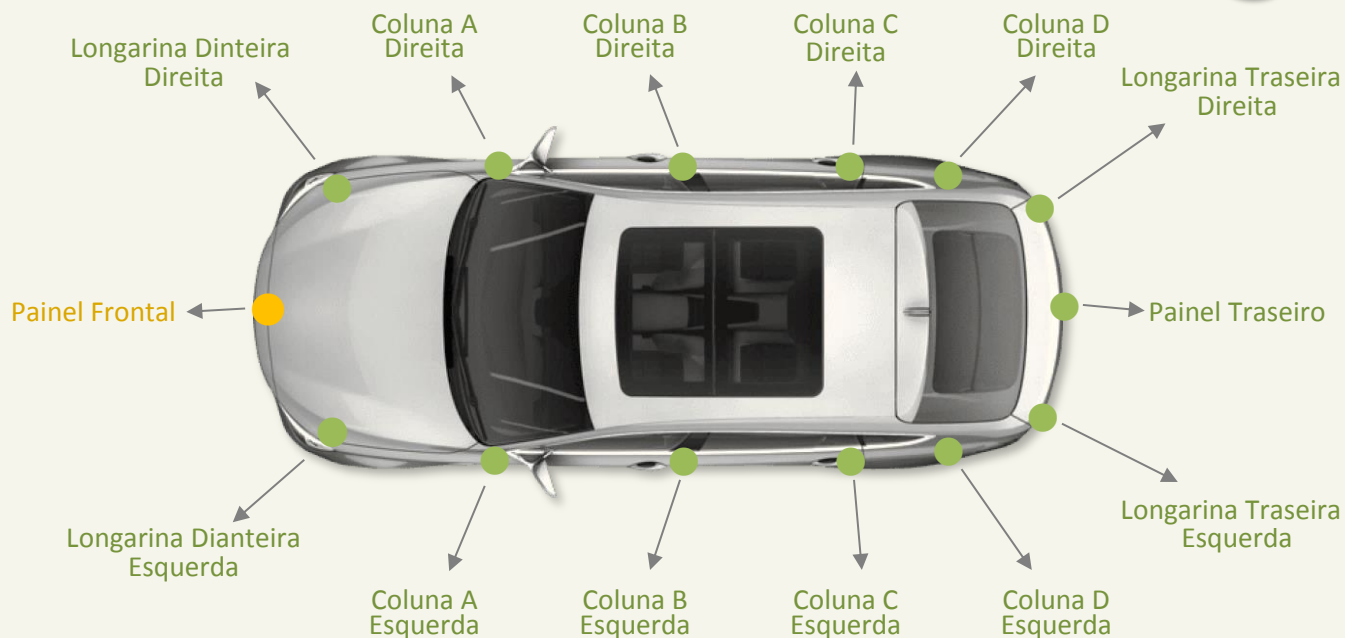
## Detalhe da Situação Estrutural

Observações: VEÍCULO POSSUI RETOQUES DE PINTURA, PAINEL FRONTAL RECUPERADO.

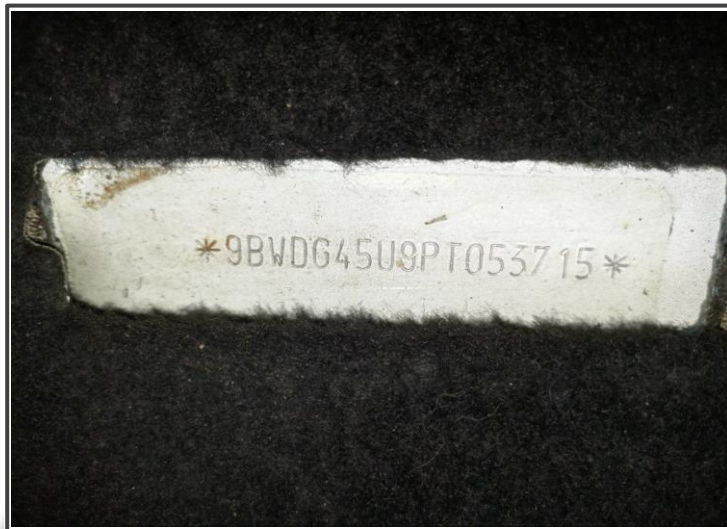
Macro Foto Nº Chassi: **9BWDG45U9PT053715**

- ✓ NÃO Apresentava Indícios Evidentes de Adulteração (Chassi ORIGINAL).
- ✓ Efetuada a Pesquisa da Ficha de Montagem do Veículo; Consta-se que o Chassi era Original de Fábrica.

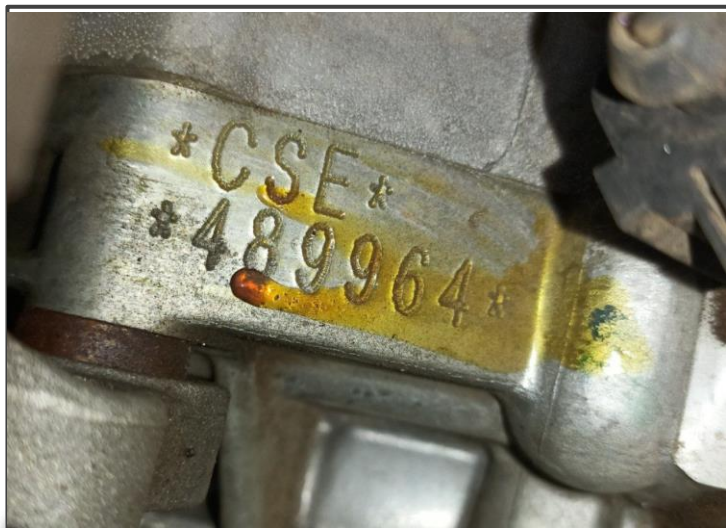
Foto do Número do Motor: **CSE489964**

- ✓ NÃO Apresentava Indícios Evidentes de Adulteração.
- ✓ Motor em Conformidade com a BIN (Base de Identificação Nacional).

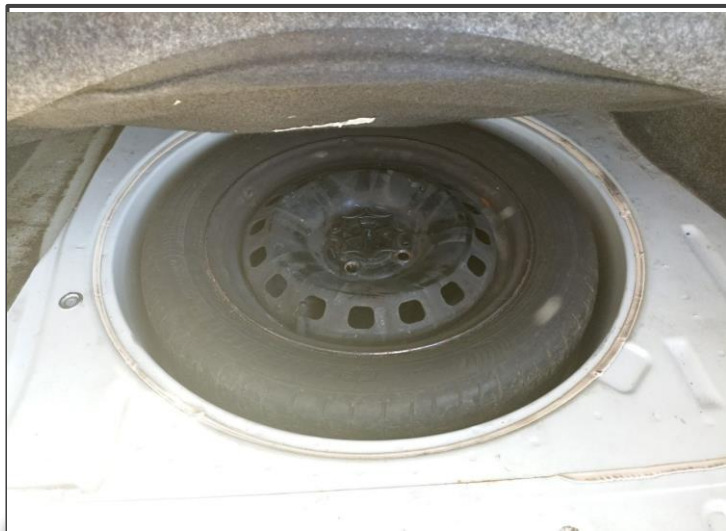
Itens Obrigatórios: Equipamentos Obrigatórios OK

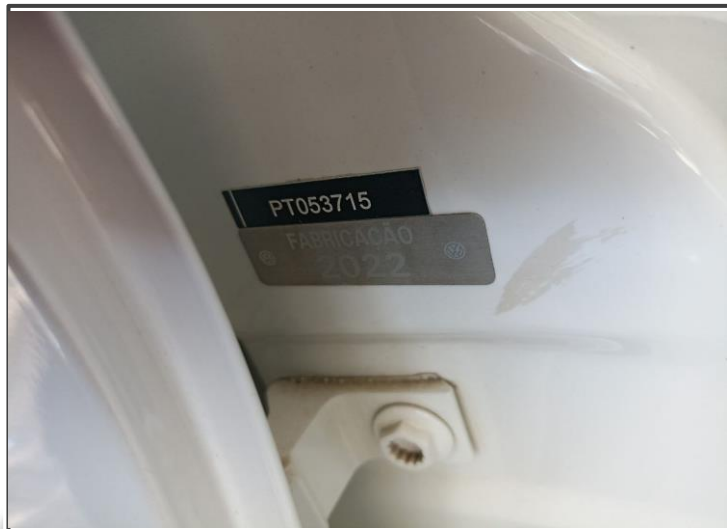
➡ Etiqueta Obrigatória da Coluna da Porta

Coluna da Porta: ✓ Etiqueta Original. Compartimento do Motor: ✓ Etiqueta Original.

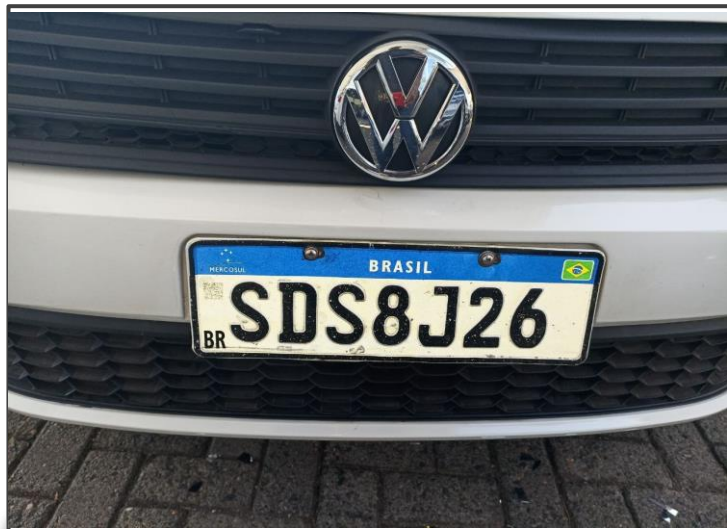
➡ Macro Foto do QR Code/Lacre da Placa

| CRCode: Não Violado Placa: Mercosul |

● Situação da Placa: A PLACA ESTÁ OK

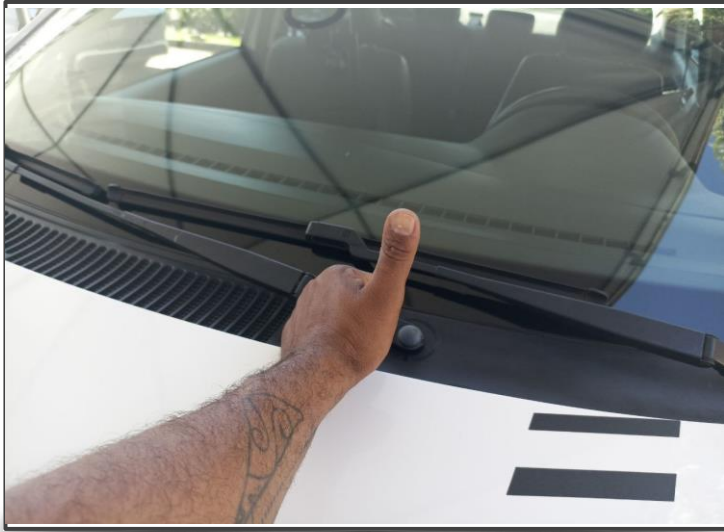
➡ Foto das Condições do vidro dianteiro (Para-brisa)

- Dianteiro (Para-Brisas) ⚠ Vidro Não Original (Grav. Paralela).
- Porta Diant. Esquerda: ✓ Vidro Original.
- Porta Tras. Esquerda: ✓ Vidro Original.
- Lateral Tras. Esquerda: ✓ Vidros Inexistentes.
- Vidro Traseiro: ✓ Vidro Original.
- Porta Diant. Direita: ✓ Vidro Original.
- Porta Tras. Direita: ✓ Vidro Original.
- Lateral Tras. Direita: ✓ Vidros Inexistentes.
