## LAUDO CAUTELAR VEICULAR - PEQUENO PORTE

| Marca/Modelo: | CHEV/TRACKER 12T A PR | | |
| Número do Chassi: | 9BGEP76B0MB131902 | | |

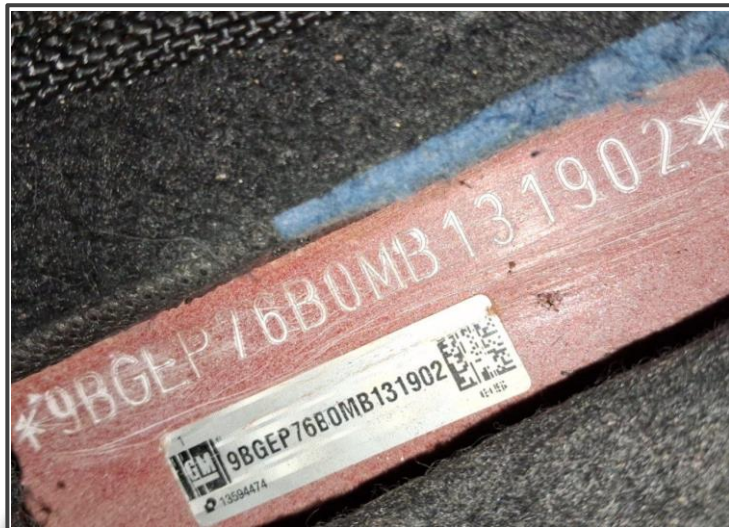
Macro Foto Nº Chassi: **9BGEP76B0MB131902**

- ✓ NÃO Apresentava Indícios Evidentes de Adulteração (Chassi ORIGINAL).
- ✓ Efetuada a Pesquisa da Ficha de Montagem do Veículo; Constata-se que o Chassi era Original de Fábrica.

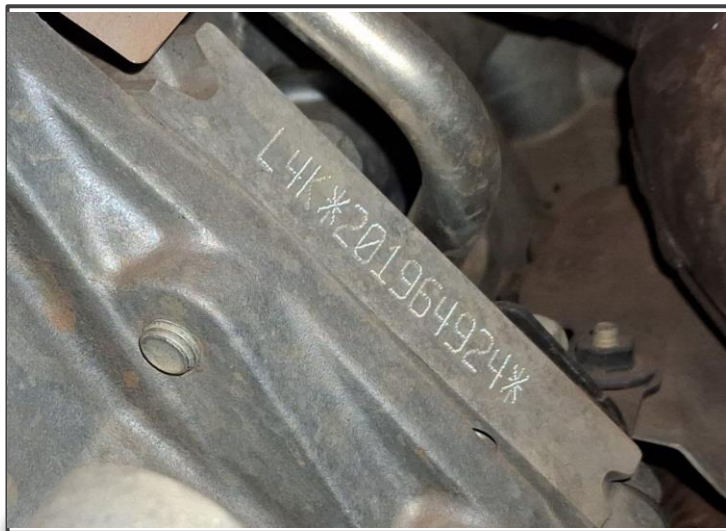
Foto do Número do Motor: **L4K201964924**

- ✓ NÃO Apresentava Indícios Evidentes de Adulteração.
- ✓ Motor em Conformidade com a BIN (Base de Identificação Nacional).

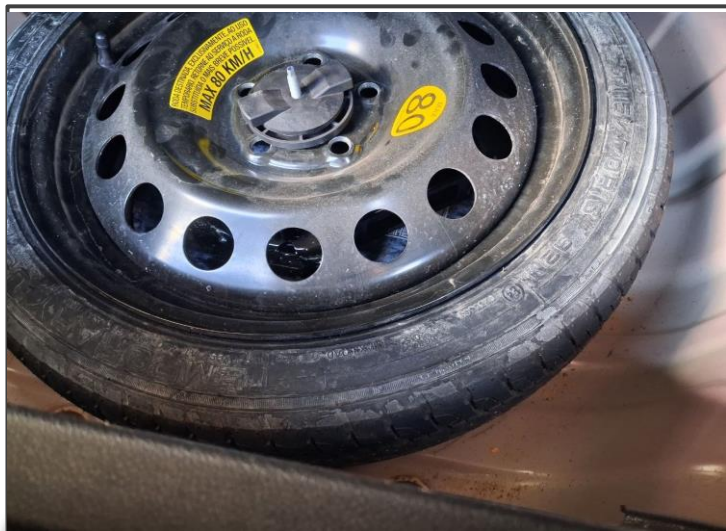
Itens Obrigatórios: Equipamentos Obrigatórios OK

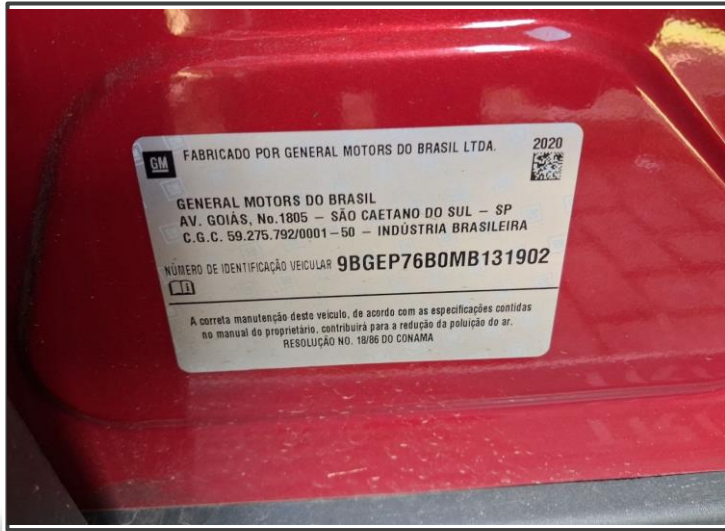
➡ Etiqueta Obrigatória da Coluna da Porta

Coluna da Porta: ✓ Etiqueta Original. Compartimento do Motor: ✓ Etiqueta Original.

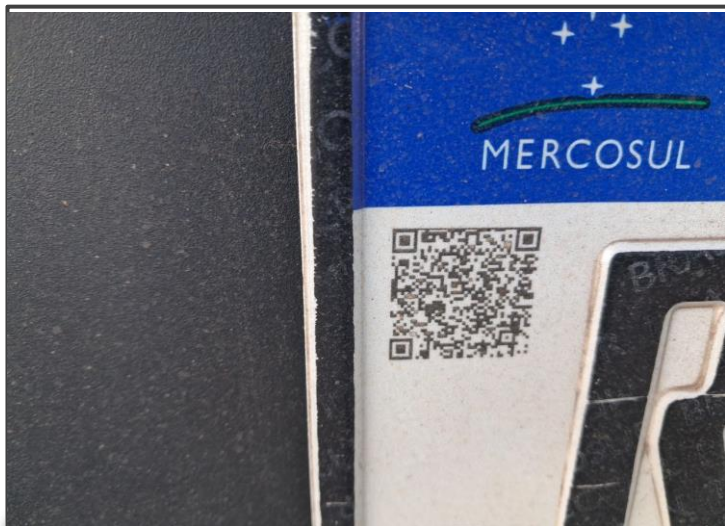
➡ Macro Foto do QR Code/Lacre da Placa

CRCCode: Não Violado Placa: Mercosul

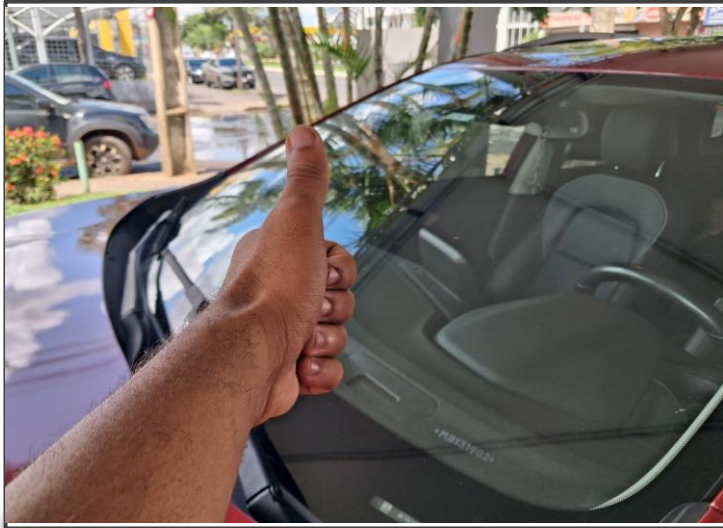
➡ Foto das Condições do vidro dianteiro (Para-brisa)

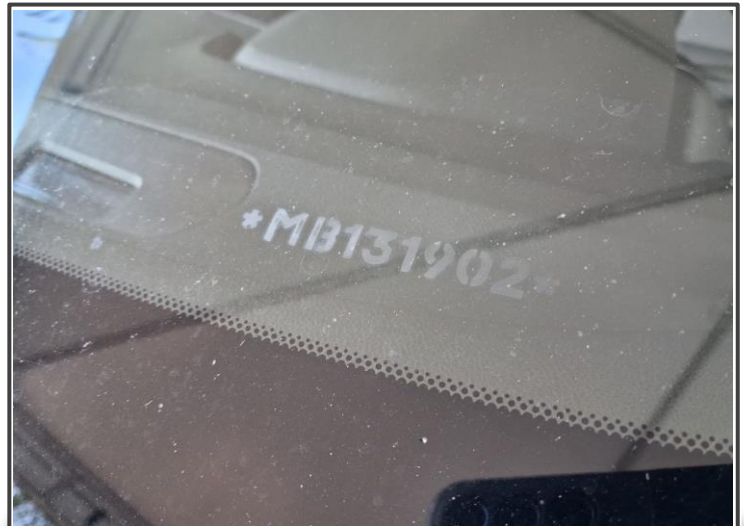
➡ Foto da Gravação do Vidro Para-Brisas

- Dianteiro (Para-Brisas) ✓ Vidro Original.
- Porta Diant. Esquerda: ✓ Vidro Original.
- Porta Tras. Esquerda: ✓ Vidro Original.
- Lateral Tras. Esquerda: ✓ Vidro Originalmente Sem Gravação.
- Vidro Traseiro: ✓ Vidro Original.
- Porta Diant. Direita: ✓ Vidro Original.
- Porta Tras. Direita: ✓ Vidro Original.
- Lateral Tras. Direita: ✓ Vidro Originalmente Sem Gravação.
