## LAUDO CAUTELAR VEICULAR - PEQUENO PORTE

| Marca/Modelo: | CHEVROLET/S10 LTZ DD4A | | |

### Conclusão do Laudo: ⚠ VEÍCULO APROVADO COM RESTRIÇÃO

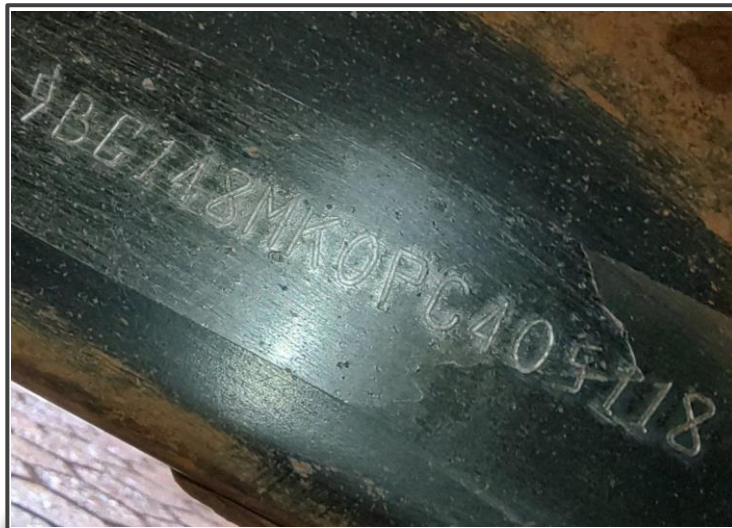
Macro Foto Nº Chassi: **9BG148MK0PC405118**

- ✓ NÃO Apresentava Indícios Evidentes de Adulteração (Chassi ORIGINAL).
- ✓ Efetuada a Pesquisa da Ficha de Montagem do Veículo; Consta-se que o Chassi era Original de Fábrica.

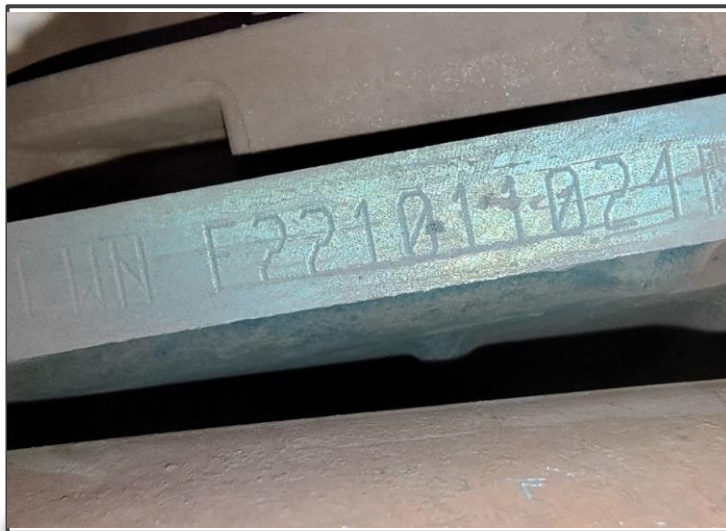
Foto do Número do Motor: **LWNF221011024**

- ✓ NÃO Apresentava Indícios Evidentes de Adulteração.
- ✓ Motor em Conformidade com a BIN (Base de Identificação Nacional).

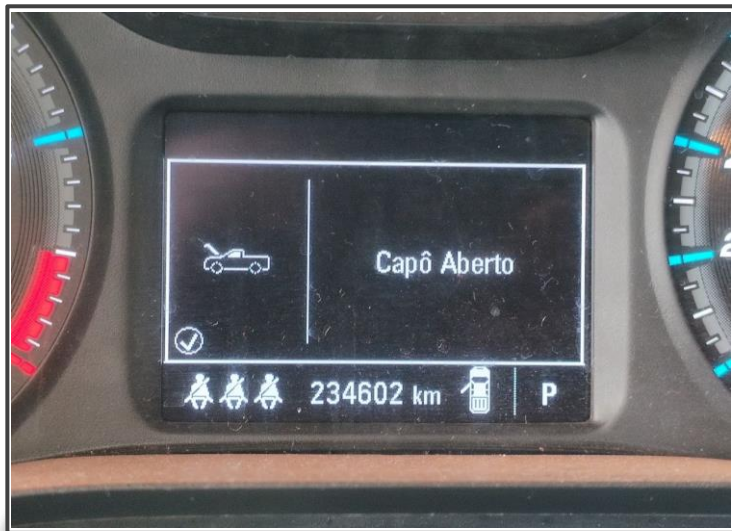
Odômetro do Veículo: **234.602**

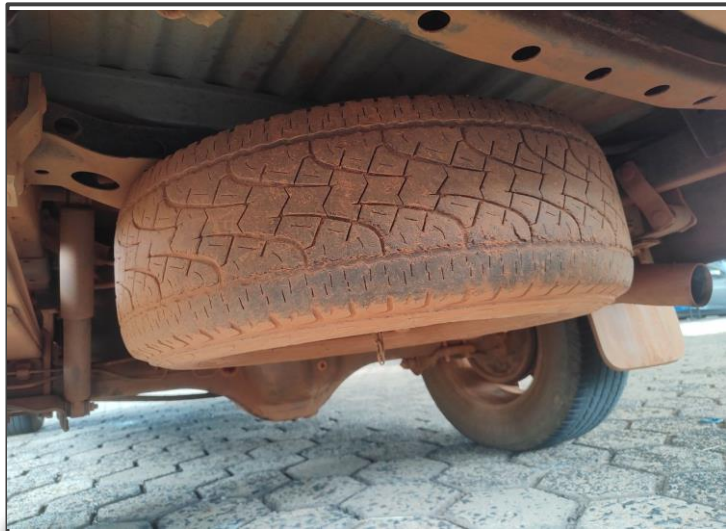
Itens Obrigatórios: Equipamentos Obrigatórios OK

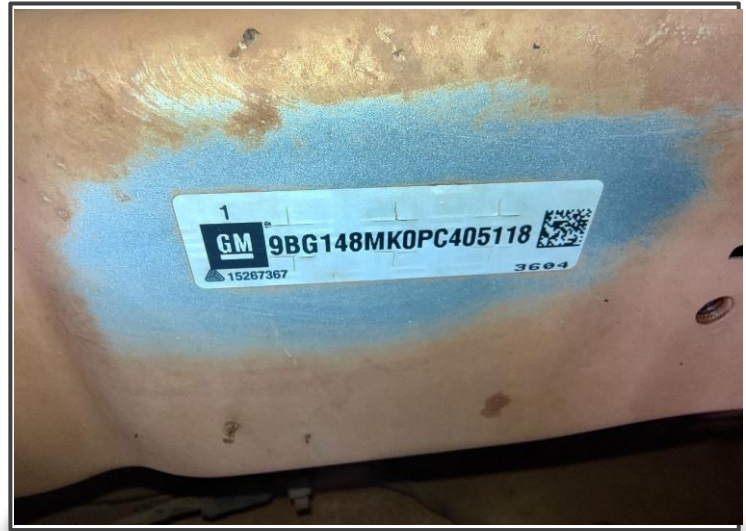
➔ Etiqueta Obrigatória do Compartimento do Motor

Compartimento do Motor: ✓ Etiqueta Original.

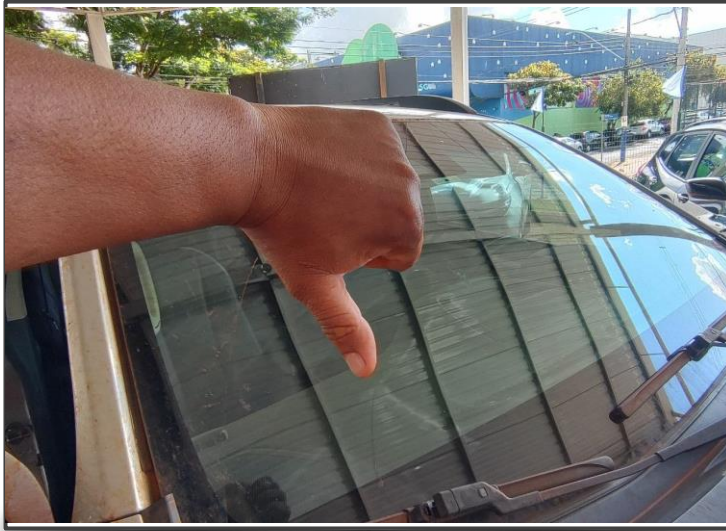
➡ Foto das Condições do vidro dianteiro (Para-brisa)

Observações: VEÍCULO SUJO, IMPOSSIBILITANDO A VERIFICAÇÃO DA PINTURA. PÁRA BRISA TRINCADO, RECOMENDAMOS A TROCA.
